### 3. 당고개절토사면 우측

STA.0+600~0+880

### 3.1 시설물 개요

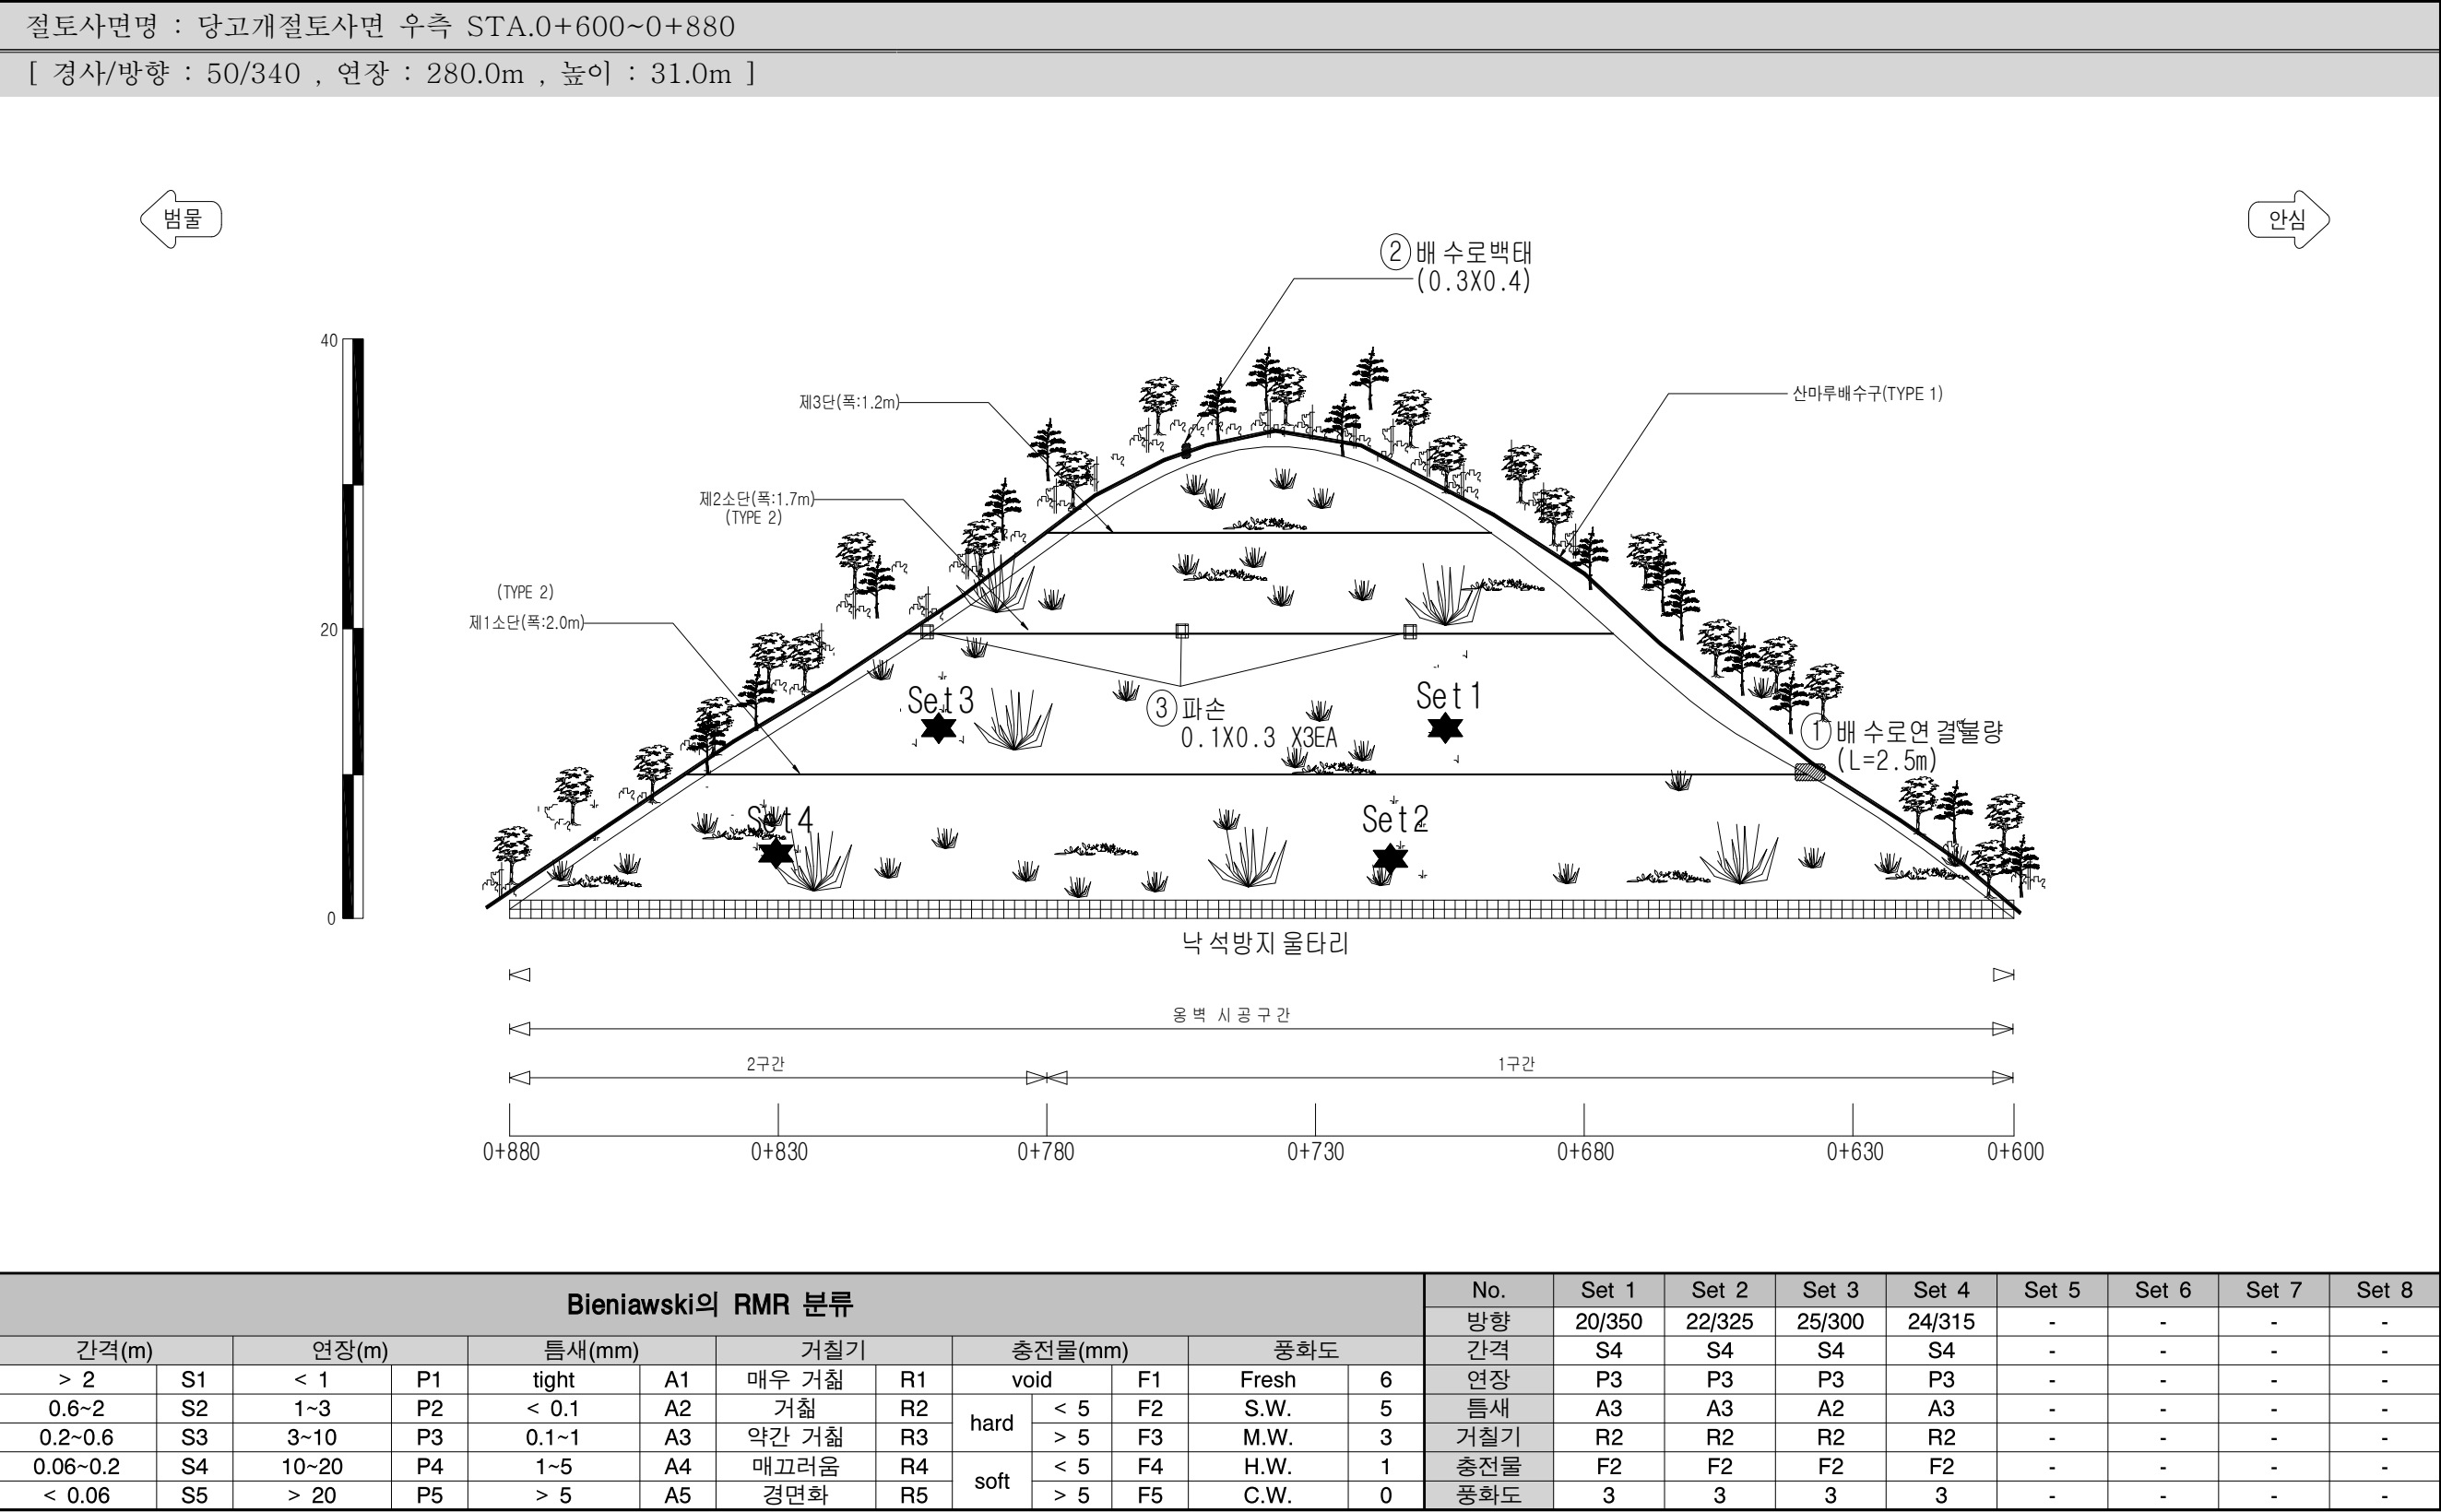
3.3.2 외관조사 결과 현황도(Face Map)

- 배수시설은 소단배수로 및 산마루측구가 시공되어 있다.
- 1소단배수로-산마루측구 연결미흡부위가 1개소 조사되었고, 상기 손상은 주의관찰을 실시하고, 주변부 손상발생시 조치를 취하는 유지관리가 유리할 것으로 판단된다.
- 산마루측구 백태 및 소단배수로 파손이 일부 조사되었고, 상기 손상은 경미한 상태로 주의관찰을 실시하고, 추후 일괄보수를 실시하는 유지관리가 요구된다.

- 배수시설은 소단배수로 및 산마루측구가 시공되어 있고, 배수기능은 원활한 상태이다.
- 산마루측구, 소단배수로 파손이 일부 조사되었고, 상기 손상은 경미한 상태로 주의관찰을 실시하고, 추후 일괄보수를 실시하는 유지관리가 요구된다.
