## 1. 삼덕대절토사면 좌측

## 2. 당고개 절토사면 좌측

### 3. 당고개 절토사면 우측

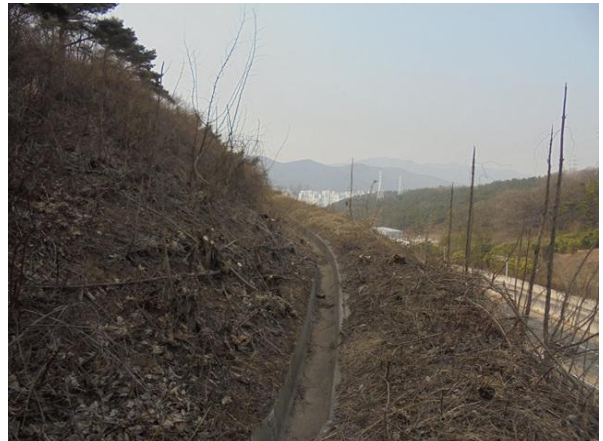
2소단 배수로 전경
