### 3. 당고개절토사면 우측

#### 3.1 대상 시설물 현황

본 시설물은 대구광역시 수성구 범안로(삼덕동 산107번지선)에 위치한 사면으로서 총 연장 280.0m, 높이 31.0m의 절토사면으로 시공되어 있다.

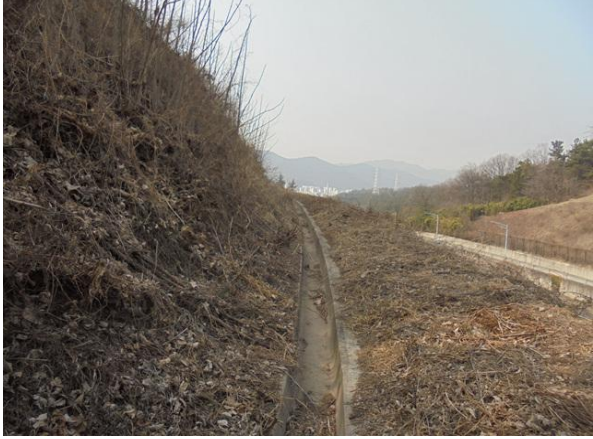
| 1소단 배수로 전경 | 2소단 배수로 전경 |

사면내 배수시설은 소단배수로, 산마루측구가 시공되어 있다. 배수시설은 지반 변형으로 인한 균열 및 변형 등의 손상은 없으나, 국부적인 표면불량 및 연결미흡이 조사되었고, 현재 이로 인한 사면의 영향은 미미한 것으로 확인되었다.

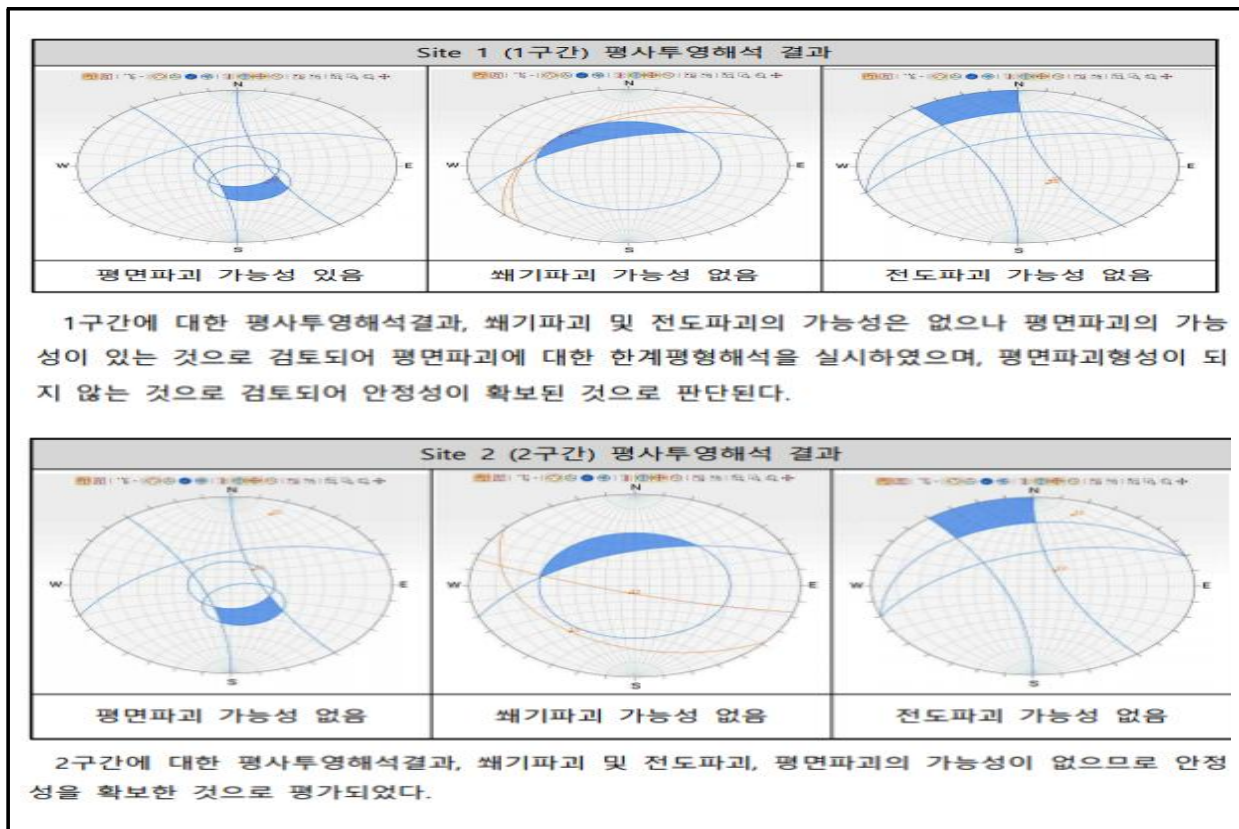
## 6) 평사투영해석

구조안전성능평가는 설계 당시의 자료 및 금회 조사된 자료를 검토·분석하여 평가하기로 한다. 평사투영해석 결과 평면파괴에 대해 국부적인 불안정으로 평가되어 한계평형해석을 실시하였고, 기준안전율 이상을 확보하고 있는 것으로 평가되었다. 금회 현장조사를 통한 평사투영해석 결과 각각의 파괴유형에 대해 안전한 것으로 분석되어 구조안전성능평가는 A등급으로 평가되었다.
