## 1. 상촌교

## 1.1 상주방향

## 1.2 영천방향

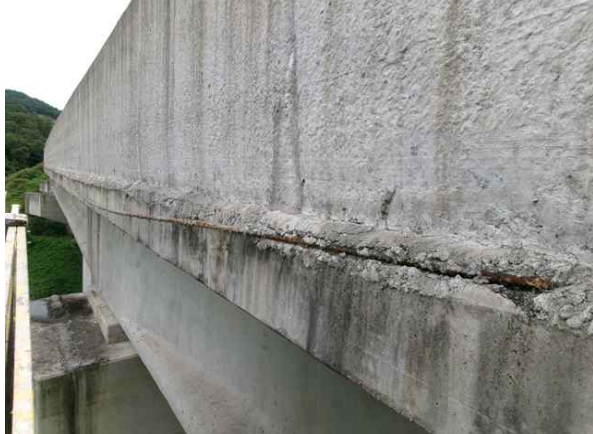
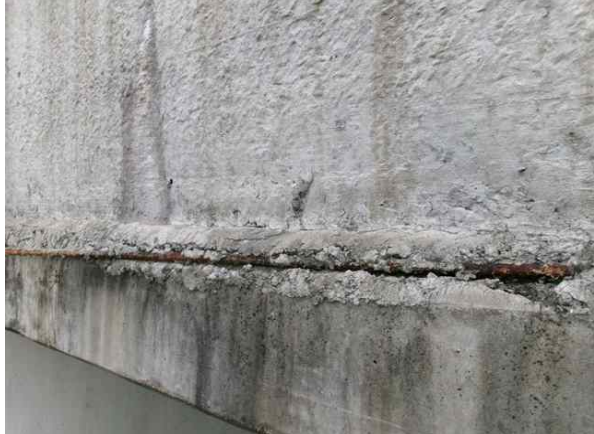
| • S7 철근노출 (0.1m×6.0m) | | • S7 철근노출 (0.1m×6.0m) | |
| • 시공시 다짐미흡, 피복부족 | | • 시공시 다짐미흡, 피복부족 | |

| • 단면보수+방청 | | • 단면보수+방청 | |

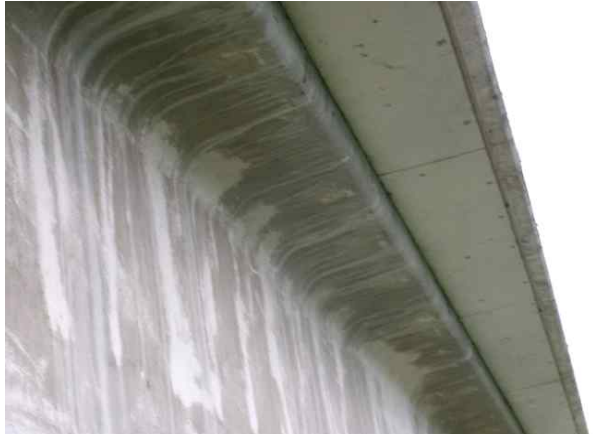
| • S8-G1 백태(0.1m×0.5m×8EA)-금회 | | • S8-G1 백태(0.1m×0.5m×8EA)-21년 | |
| • 외부 우수유입 | | • 외부 우수유입 | |

| • 표면처리 | | • 표면처리 | |

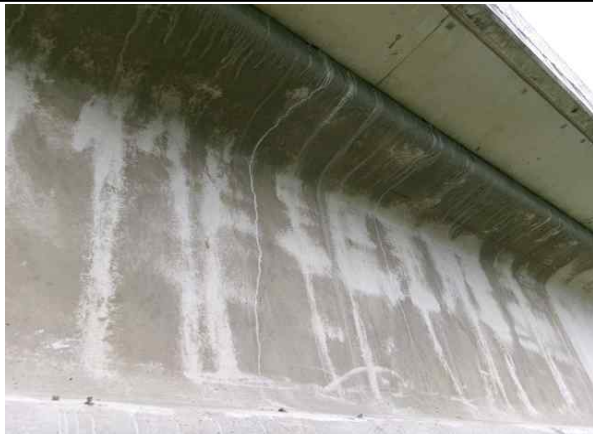
| • S9-G1 백태(0.1m×0.5m×8EA)-금회 | | • S9-G1 백태(0.1m×0.5m×8EA)-21년 | |
| • 외부 우수유입 | | • 외부 우수유입 | |

| • 표면처리 | | • 표면처리 | |

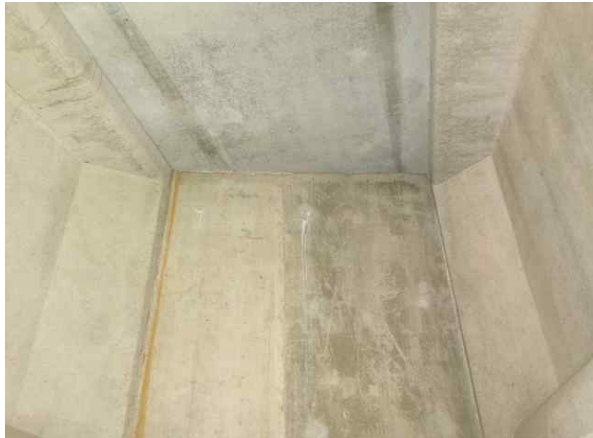
| • S3 백태 (0.2m×0.3m×5EA)<br>• 외부 우수유입<br>• 표면처리 | | • S3 백태 (0.2m×0.3m×5EA)<br>• 외부 우수유입<br>• 표면처리 | |

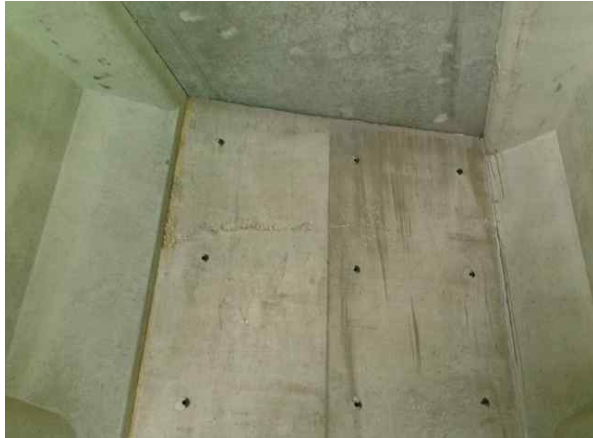
| • S7 재료분리 (2.0m×0.1m)<br>• 다짐미흡, 거푸지 조기탈형 등<br>• 단면보수 | | • S7 재료분리 (2.0m×0.1m)<br>• 다짐미흡, 거푸지 조기탈형 등<br>• 단면보수 | |

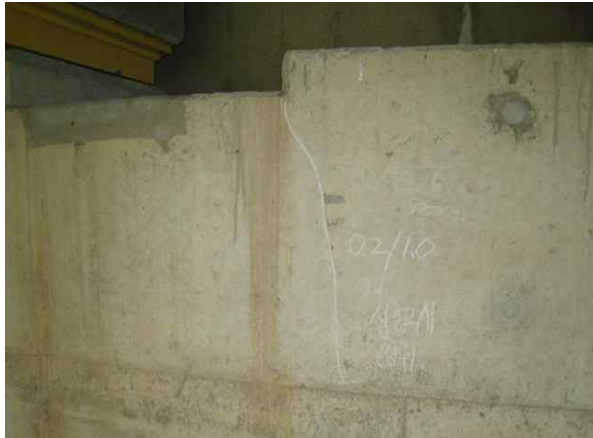
| <ul style="list-style-type: none"> <li>• A1 균열 (0.2mm/1.0m)</li> </ul> | | <ul style="list-style-type: none"> <li>• A1 누수흔적 (1.0m × 2.0m)</li> </ul> | |
| <ul style="list-style-type: none"> <li>• 건조수축 등</li> <li>• 표면처리</li> </ul> | | <ul style="list-style-type: none"> <li>• 외부 우수유입</li> <li>• 표면처리</li> </ul> | |

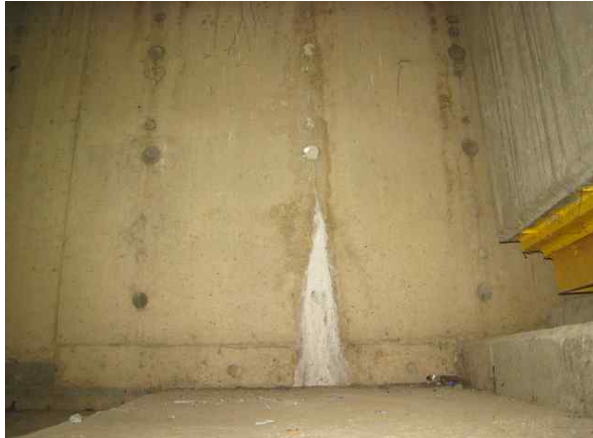
| <ul style="list-style-type: none"> <li>• A1 백태 (0.3m × 0.5m)</li> <li>• 외부 우수유입</li> <li>• 표면처리</li> </ul> | | <ul style="list-style-type: none"> <li>• A2 법면 밀림 (15.0m)</li> <li>• 법면침하, 외부 우수유입 등</li> <li>• 블록 재설치</li> </ul> | |

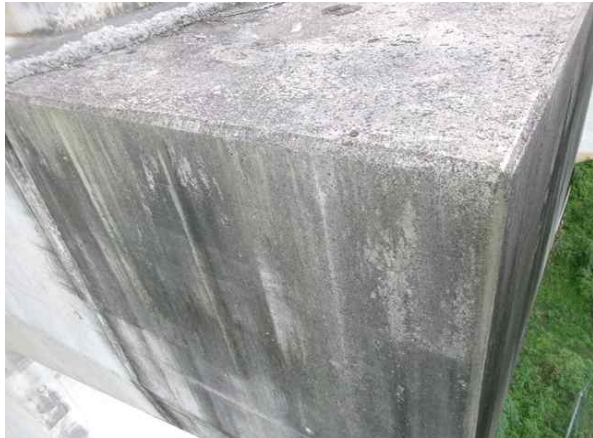
| <ul style="list-style-type: none"> <li>• P2 코핑부 균열(0.2mm/2.0m)</li> </ul> | | <ul style="list-style-type: none"> <li>• P3 코핑부 표면박리(5.0m×0.5m)</li> </ul> | |
| <ul style="list-style-type: none"> <li>• 건조수축 등</li> </ul> | | <ul style="list-style-type: none"> <li>• 시공미흡, 다짐미흡 등</li> </ul> | |

| <ul style="list-style-type: none"> <li>• 표면처리</li> </ul> | | <ul style="list-style-type: none"> <li>• 단면보수</li> </ul> | |

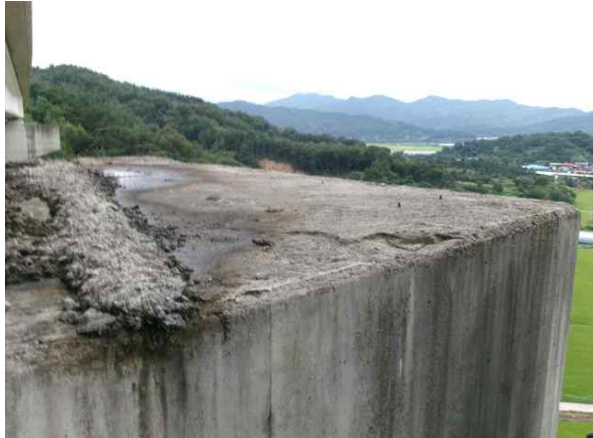
| <ul style="list-style-type: none"> <li>• P4 코핑부 박리(0.5m×0.3m)</li> </ul> | | <ul style="list-style-type: none"> <li>• P5 코핑부 균열(0.1mm/0.3m)</li> </ul> | |
| <ul style="list-style-type: none"> <li>• 시공미흡, 다짐미흡 등</li> </ul> | | <ul style="list-style-type: none"> <li>• 건조수축 등</li> </ul> | |

| <ul style="list-style-type: none"> <li>• 단면보수</li> </ul> | | <ul style="list-style-type: none"> <li>• 표면처리</li> </ul> | |

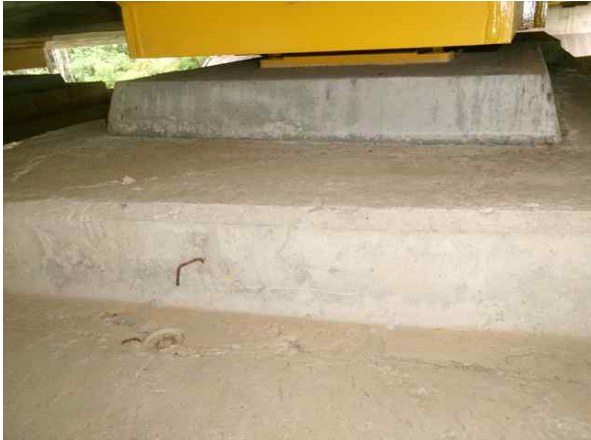
| <ul style="list-style-type: none"> <li>손상현황</li> <li>• P1-Sh11 박리 (0.2m×0.2m)</li> </ul> | | <ul style="list-style-type: none"> <li>손상현황</li> <li>• P1-Sh8 박리 (0.2m×0.2m)</li> </ul> | |
| <ul style="list-style-type: none"> <li>원 인</li> <li>• 다짐미흡, 거푸집 조기탈영 등</li> </ul> | | <ul style="list-style-type: none"> <li>원 인</li> <li>• 시공미흡, 다짐미흡 등</li> </ul> | |

| <ul style="list-style-type: none"> <li>조치방안</li> <li>• 단면보수</li> </ul> | | <ul style="list-style-type: none"> <li>조치방안</li> <li>• 단면보수</li> </ul> | |

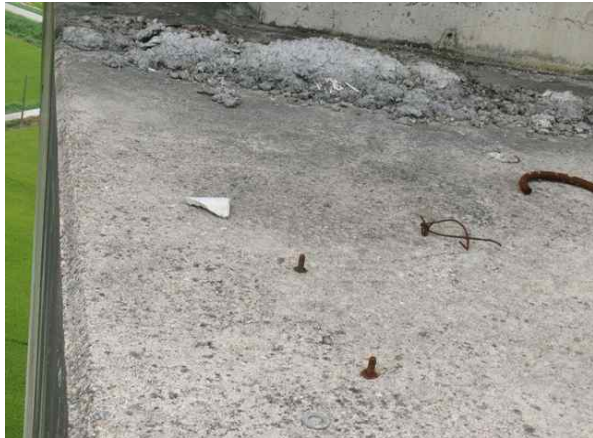
| <ul style="list-style-type: none"> <li>• P4 코핑부 상면 균열(0.5mm/1.5m)</li> </ul> | | <ul style="list-style-type: none"> <li>• P9 코핑부 표면오염(1.5m×1.5m)</li> </ul> | |

| <ul style="list-style-type: none"> <li>• 표면처리</li> </ul> | | <ul style="list-style-type: none"> <li>• 표면처리</li> </ul> | |

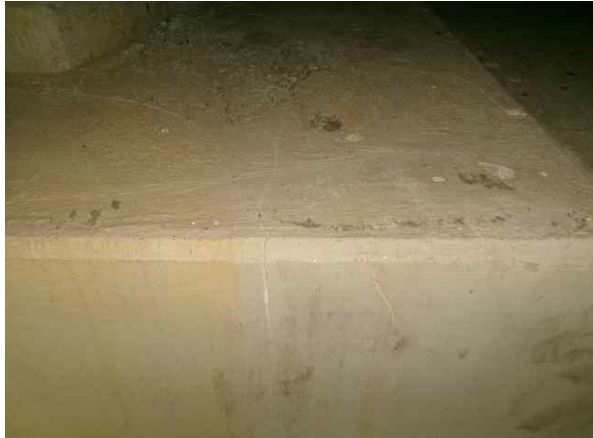
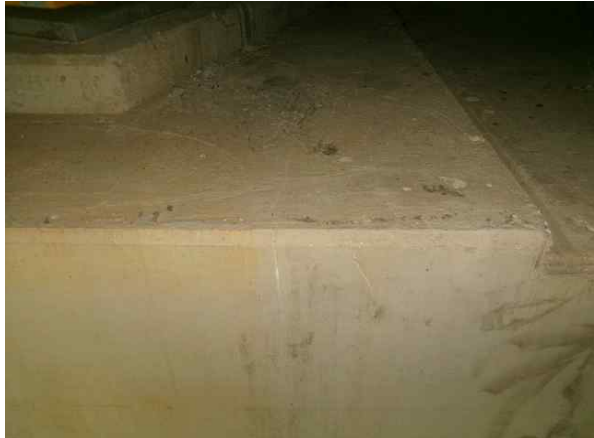
| <ul style="list-style-type: none"> <li>• P10 코핑부 균열(0.4mm/0.5m)</li> </ul> | | <ul style="list-style-type: none"> <li>• P10 코핑부 균열(0.4mm/0.5m)</li> </ul> | |

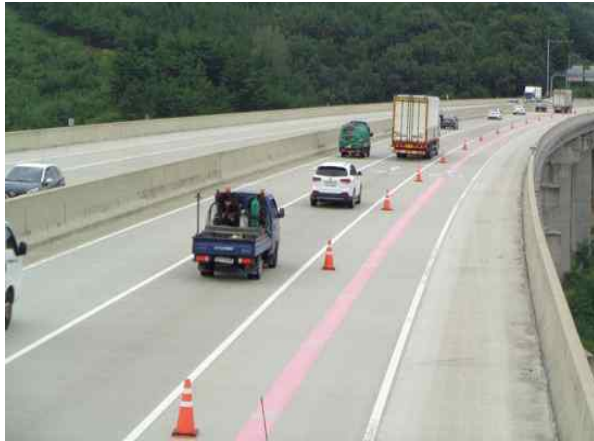
| 손상현황 | • A2 후타재 균열(0.2mm) | 손상현황 | • 교면포장 상태양호 |

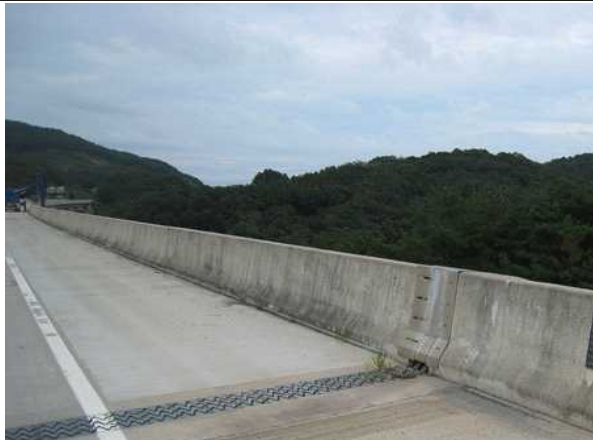
| 손상현황 | • 교면포장 상태양호 | 손상현황 | • 배수시설 상태양호 |

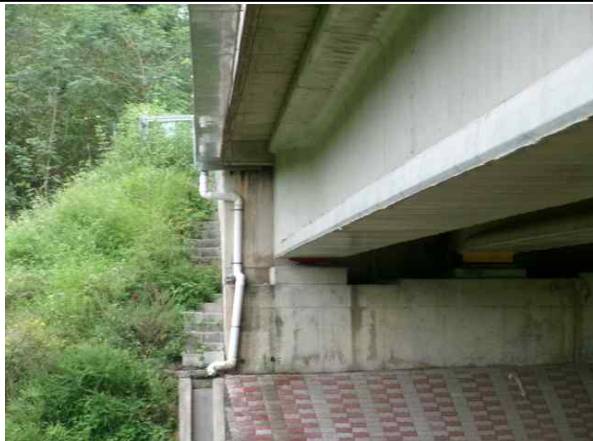
| 손상현황 | • 배수시설 상태양호 | 손상현황 | • S10 중분대 균열부 백태 |
