### 3. 장곡교

### 3.1 상주방향

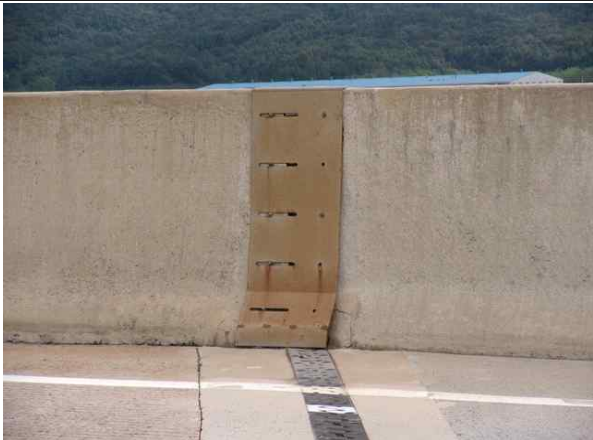
| <ul style="list-style-type: none"> <li>• A1 차수판 볼트 탈락(2EA)</li> </ul> | | <ul style="list-style-type: none"> <li>• A1 후타재 균열(0.2mm)</li> </ul> | |

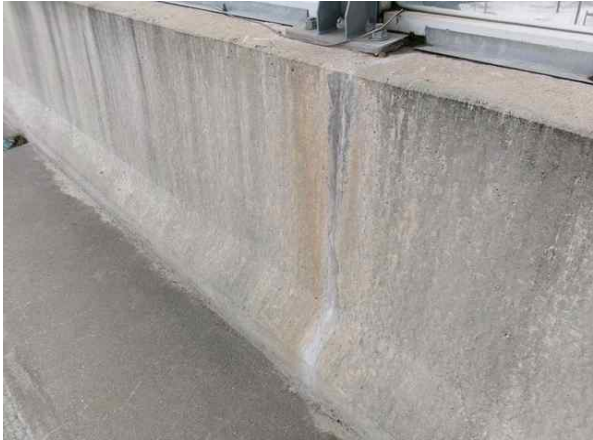
| <ul style="list-style-type: none"> <li>• S3 균열부 백태(0.1m×1.0m)</li> <li>• 외부 우수유입</li> <li>• 표면처리</li> </ul> | | <ul style="list-style-type: none"> <li>• S4 균열부 백태(0.1m×1.0m)</li> <li>• 외부 우수유입</li> <li>• 표면처리</li> </ul> | |
