## 5. 월가교

## 5.1 상주방향

## 5.2 영천방향

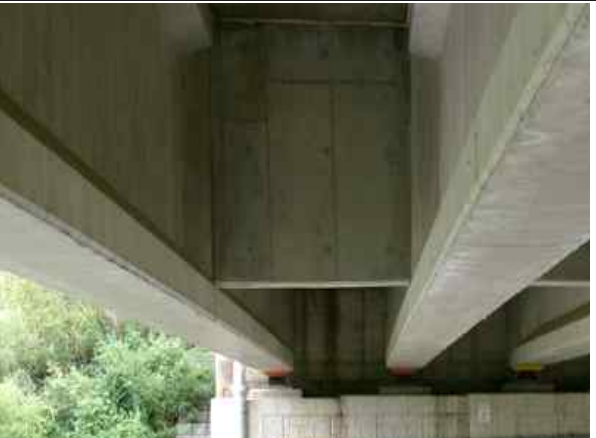
| 손상현황 • S1 거더 파손(0.2m×0.3m) | | 손상현황 • 가로보 상태양호 | |

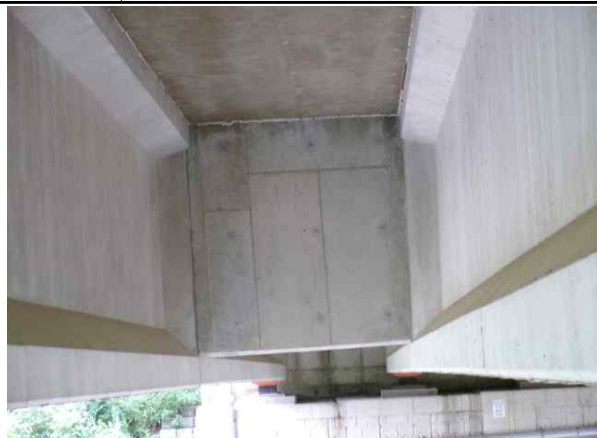
| 손상현황 • 가로보 상태양호 | | 손상현황 • A2 균열(0.3mm/2.5m) | |

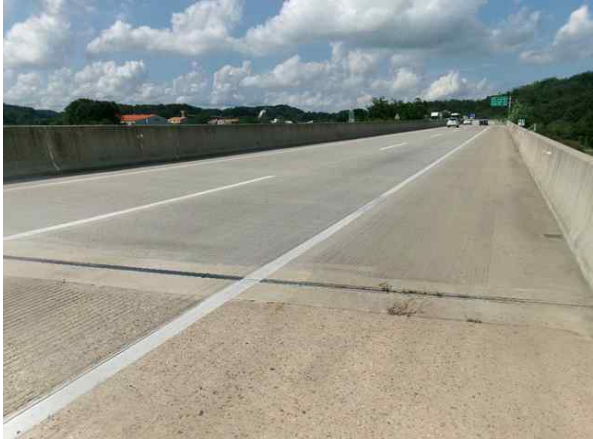
| <ul style="list-style-type: none"> <li>• A2 후타재 균열(0.3mm)</li> </ul> | | <ul style="list-style-type: none"> <li>• 교면포장 상태양호</li> </ul> | |

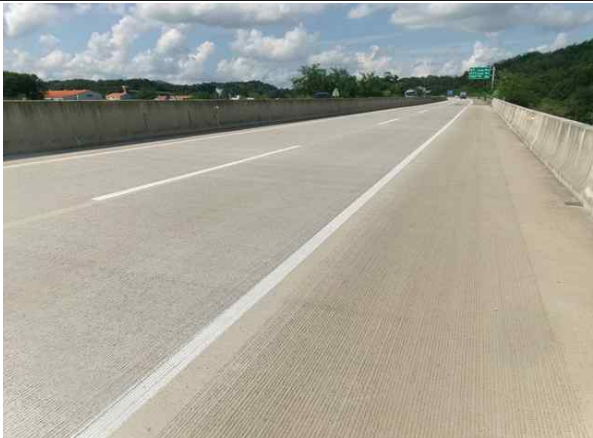
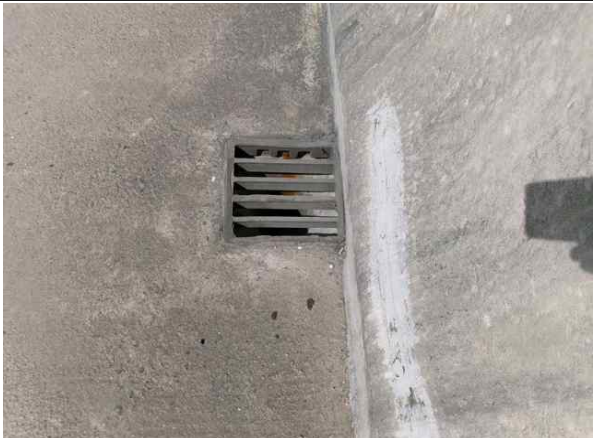
| <ul style="list-style-type: none"> <li>• 교면포장 상태양호</li> </ul> | | <ul style="list-style-type: none"> <li>• 배수시설 상태양호</li> </ul> | |

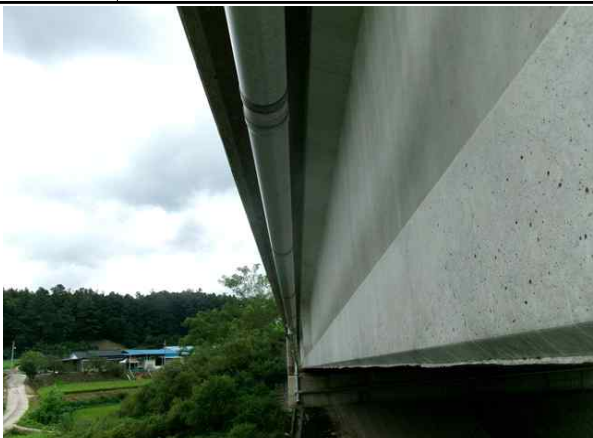
| <ul style="list-style-type: none"> <li>• 배수시설 상태양호</li> </ul> | | <ul style="list-style-type: none"> <li>• S2 중분대 균열부 백태(0.1m×1.0m)</li> </ul> | |

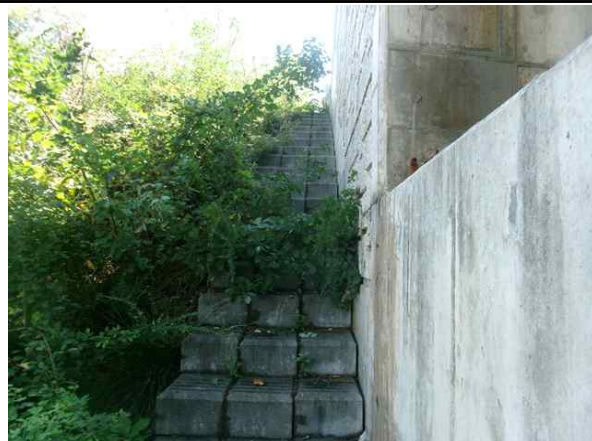
| | <ul style="list-style-type: none"><li>• S2 중분대 균열부 백태 (0.1m×1.0m)</li></ul> | 손상현황 | <ul style="list-style-type: none"><li>• 점검계단 상태양호</li></ul> |

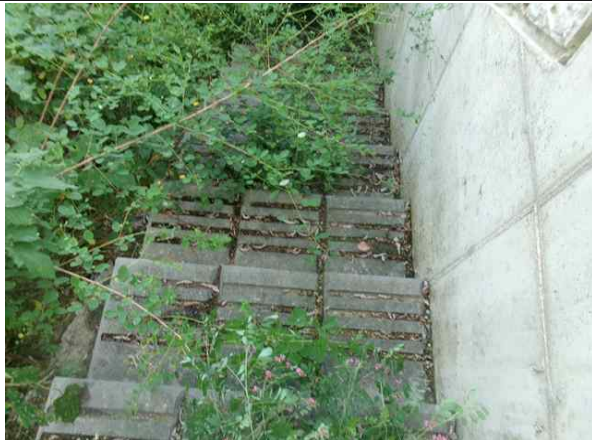
| 손상현황 | <ul style="list-style-type: none"><li>• 점검계단 상태양호</li></ul> | 손상현황 | <ul style="list-style-type: none"><li>• -</li></ul> |

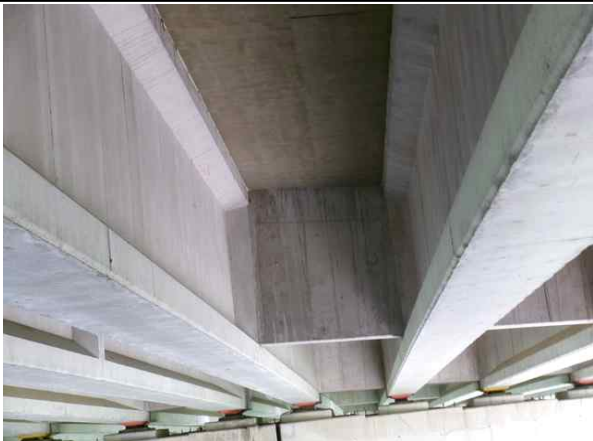
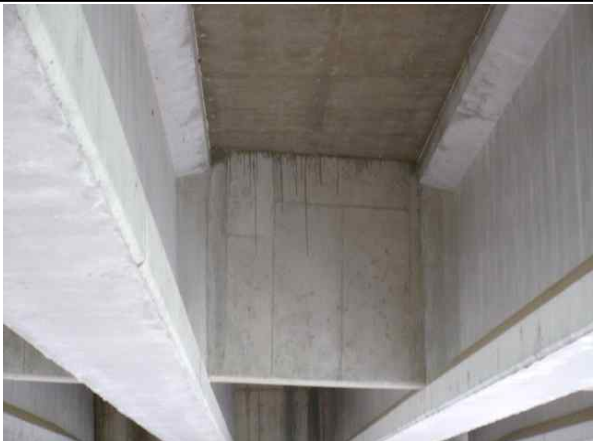
| 손상현황 | • 가로보 상태양호 | 손상현황 | • 가로보 상태양호 |

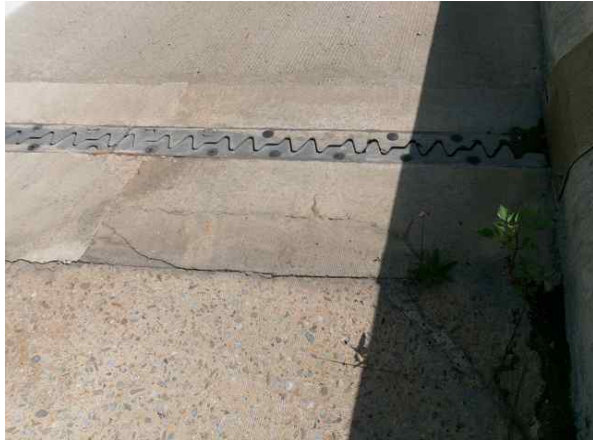
| <ul style="list-style-type: none"> <li>• A1 후타재 박리(0.3m×1.5m)</li> </ul> | | <ul style="list-style-type: none"> <li>• A2 차수판 볼트 탈락(1EA)</li> </ul> | |

| <ul style="list-style-type: none"> <li>• 표면처리</li> </ul> | | <ul style="list-style-type: none"> <li>• 정비</li> </ul> | |

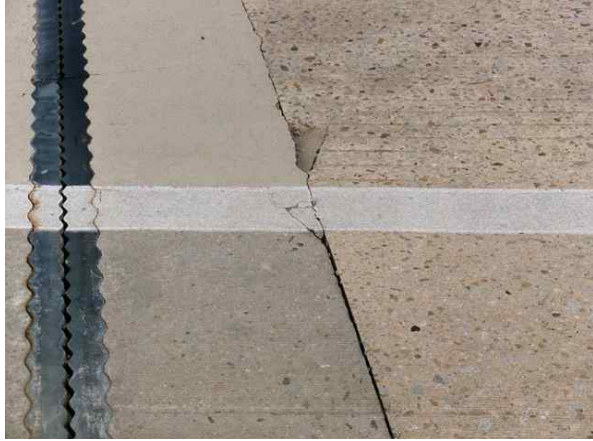
| <ul style="list-style-type: none"> <li>• A2 후타재 박리(0.2m×0.2m)</li> </ul> | | <ul style="list-style-type: none"> <li>• A2 차수판 볼트 탈락(4EA)</li> </ul> | |

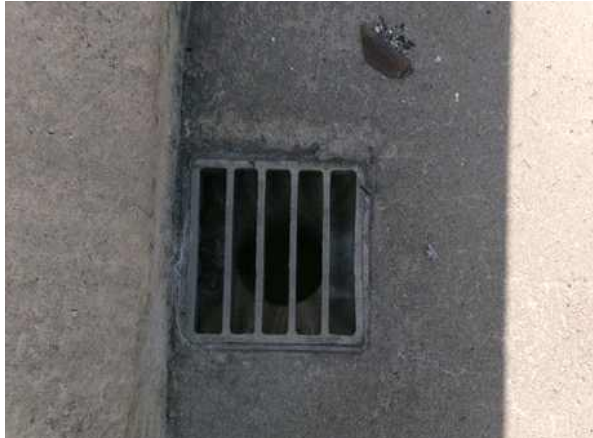
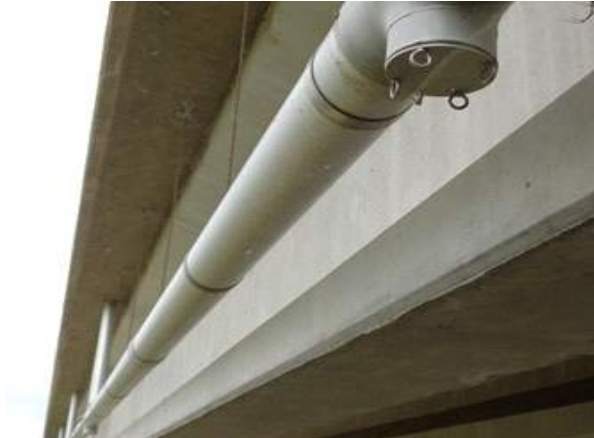
| <ul style="list-style-type: none"> <li>• 배수시설 상태양호</li> </ul> | | <ul style="list-style-type: none"> <li>• 배수시설 상태양호</li> </ul> | |

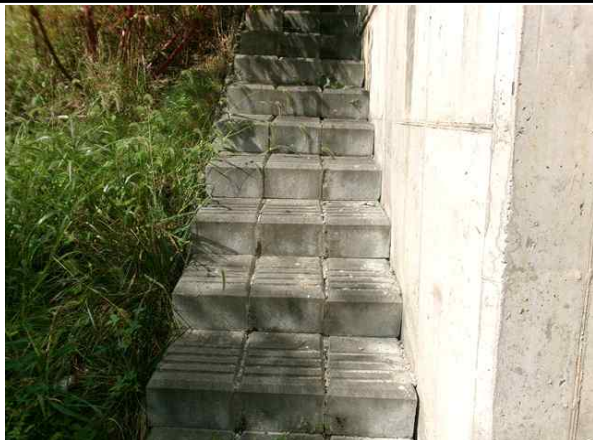
| 손상현황 | <ul style="list-style-type: none"><li>• 점검계단 상태양호</li></ul> | 손상현황 | <ul style="list-style-type: none"><li>• —</li></ul> |
