## 6. 도개교

## 손상현황 사진

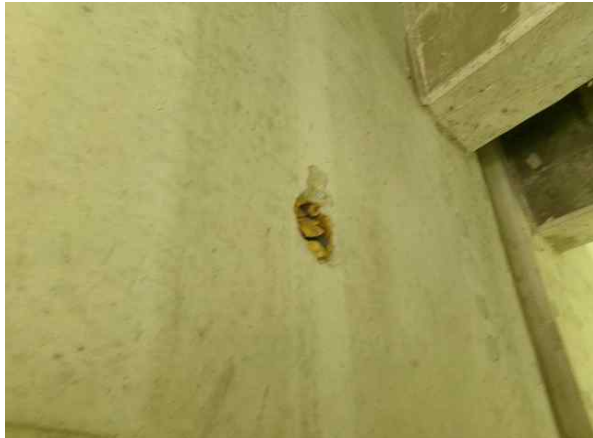
| <ul style="list-style-type: none"> <li>• S3-G6 인양홀바라(0.2m×0.2m)</li> </ul> | | <ul style="list-style-type: none"> <li>• S6-G8 파손(0.2m×0.2m)</li> </ul> | |

| <ul style="list-style-type: none"> <li>• 단면보수</li> </ul> | | <ul style="list-style-type: none"> <li>• 단면보수</li> </ul> | |

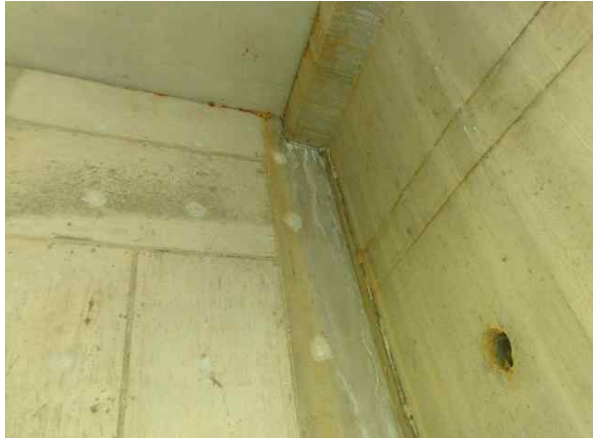
| <ul style="list-style-type: none"> <li>• S8 백태(0.2m×0.2m)</li> </ul> | | <ul style="list-style-type: none"> <li>• S8 백태(0.2m×0.2m)</li> </ul> | |

| <ul style="list-style-type: none"> <li>• 표면처리</li> </ul> | | <ul style="list-style-type: none"> <li>• 표면처리</li> </ul> | |

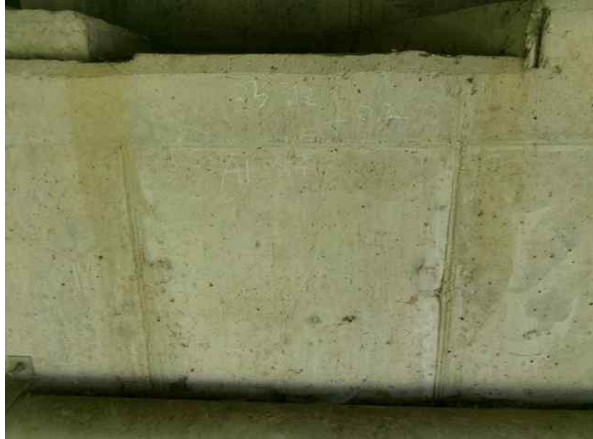
| <ul style="list-style-type: none"> <li>• A1 균열(0.2mm/0.5m)</li> </ul> | | <ul style="list-style-type: none"> <li>• A1 균열(0.2mm/1.0m)</li> </ul> | |

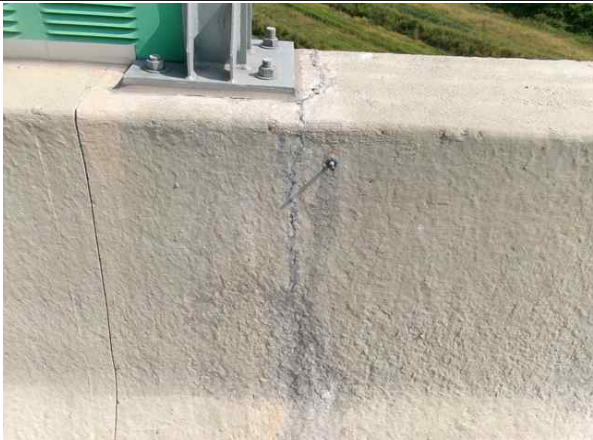
| 손상현황 | • S9 균열(0.2mm/1.0m) | 손상현황 | • S9 중분대 파손(0.1m×0.1m) |
| 원 인 | • 건조수축 | 원 인 | • 외부 충격 |
