## 8. 산호교

## 8.1 상주방향

## 8.2 영천방향

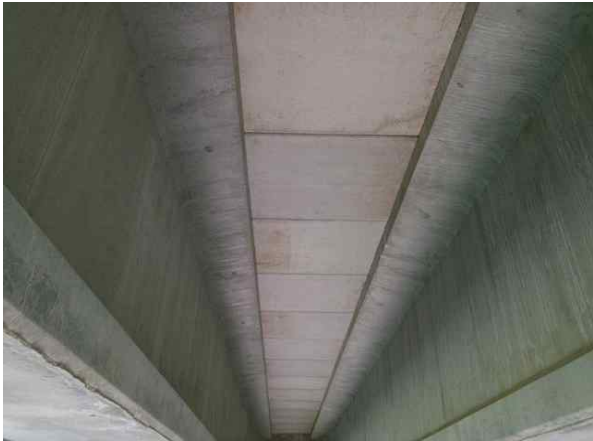
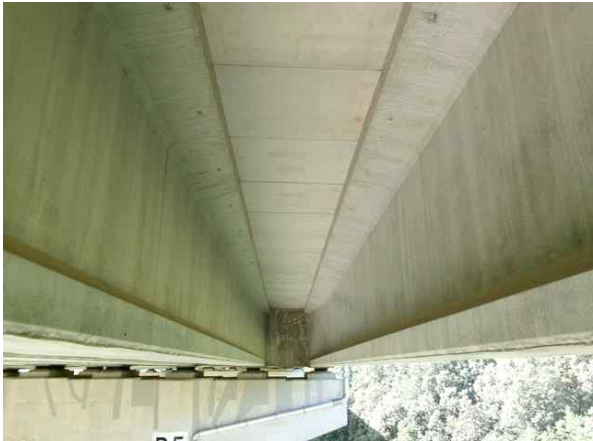
| | • 바닥판하면 상태양호 | 손상현황 | • 바닥판하면 상태양호 |

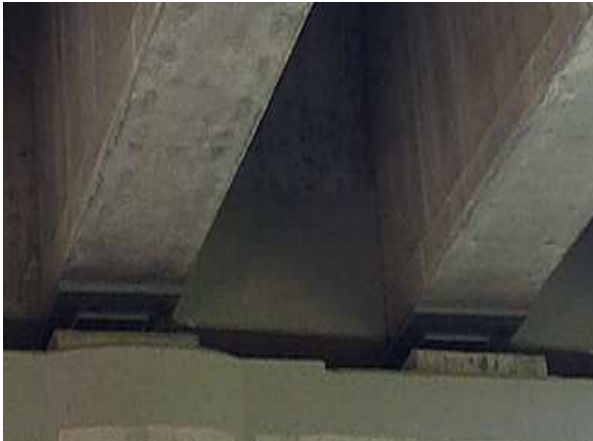
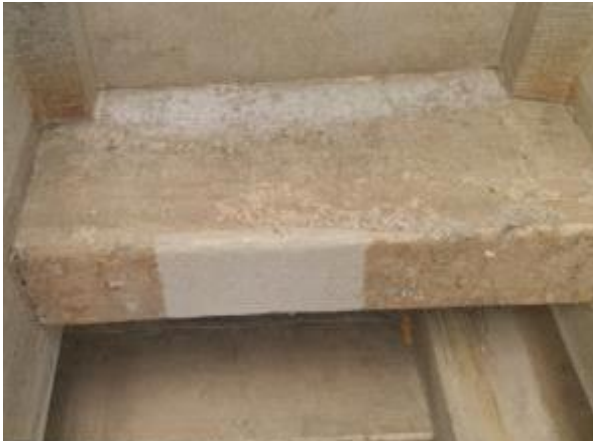
| • S9 G2~G3 재료분리 보수현황 | | • S6 G4~G5 재료분리 보수현황 | |
| • 상태양호 | | • 상태양호 | |

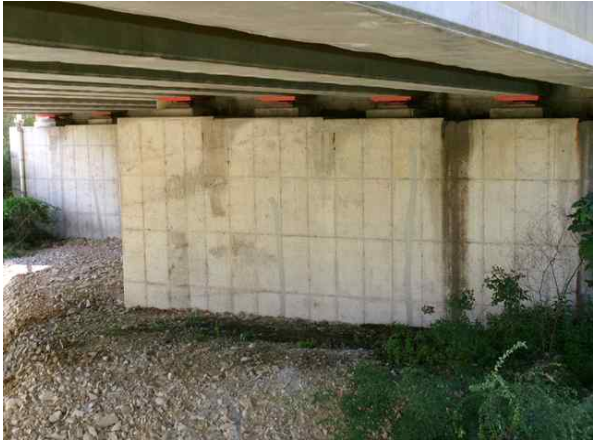
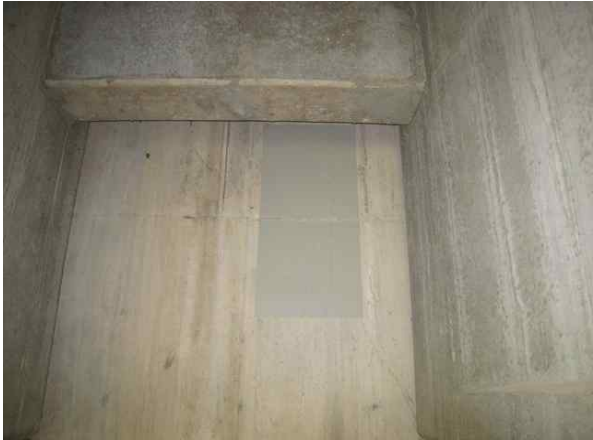
| • A1 교대 상태양호 | | • A2 교대 백태 보수현황 | |

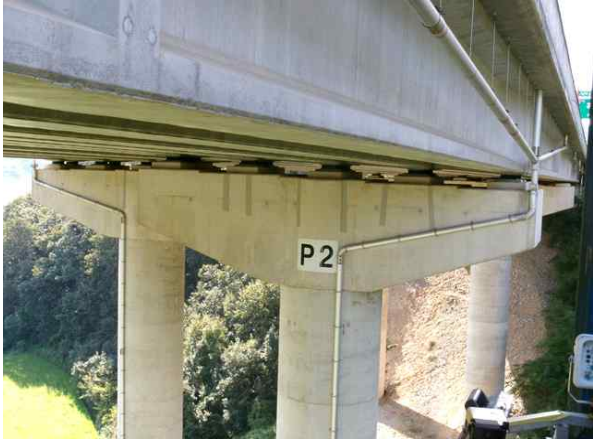
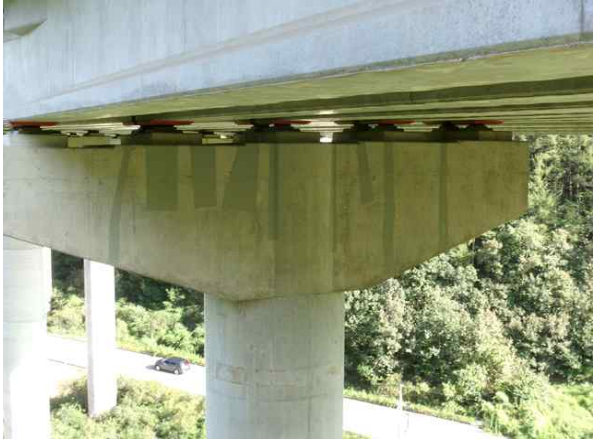
| • A1 교대 상태양호 | | • A2 교대 백태 보수현황 | |
| - | | - | |
| • P2 교각 균열 보수현황 | | • P3 교각 균열 보수현황 | |
| • 상태양호 | | • 상태양호 | |

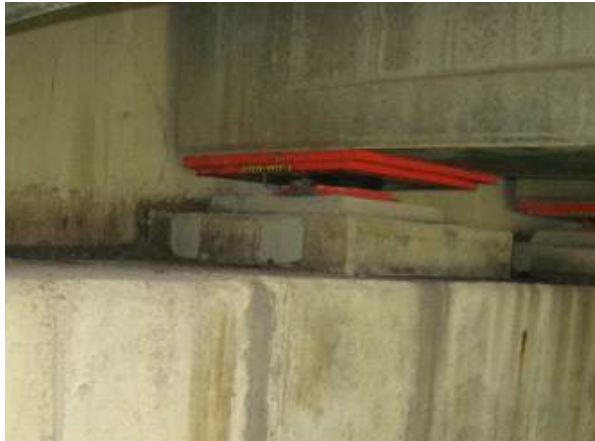
| <ul style="list-style-type: none"> <li>• A2-Sh3 받침콘크리트부식 보수현황</li> </ul> | | <ul style="list-style-type: none"> <li>• P4-Sh10 Plate부식(10EA)</li> </ul> | |
| <ul style="list-style-type: none"> <li>• 상태양호</li> </ul> | | <ul style="list-style-type: none"> <li>• 신축이음 하부 우수유입</li> </ul> | |

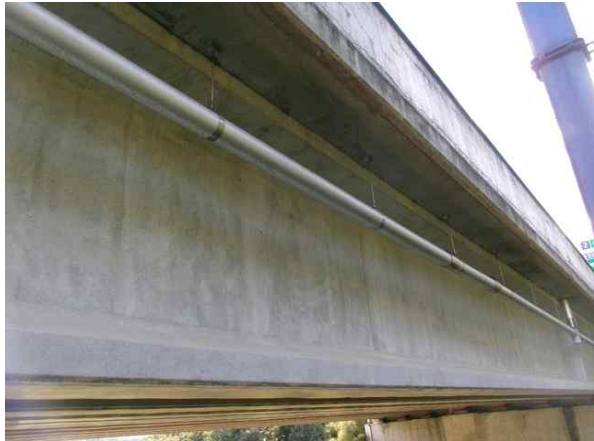
| <ul style="list-style-type: none"> <li>• S8 배수구 그레이팅 파손(1EA)</li> </ul> | | <ul style="list-style-type: none"> <li>• 배수관 상태양호</li> </ul> | |

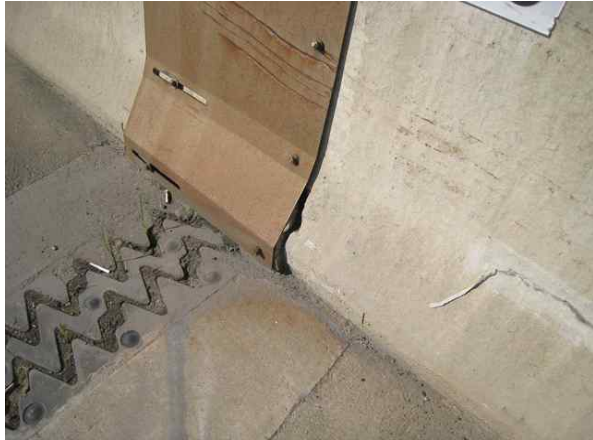
| <ul style="list-style-type: none"> <li>• S4 방호벽 파손(0.1m×0.1m)</li> </ul> | | <ul style="list-style-type: none"> <li>• S4 중분대 파손(2.0m×1.0m)</li> </ul> | |
| <ul style="list-style-type: none"> <li>• 외부충격, 시공미흡 등</li> </ul> | | <ul style="list-style-type: none"> <li>• 외부충격</li> </ul> | |

| <ul style="list-style-type: none"> <li>• 단면보수</li> </ul> | | <ul style="list-style-type: none"> <li>• 단면보수</li> </ul> | |

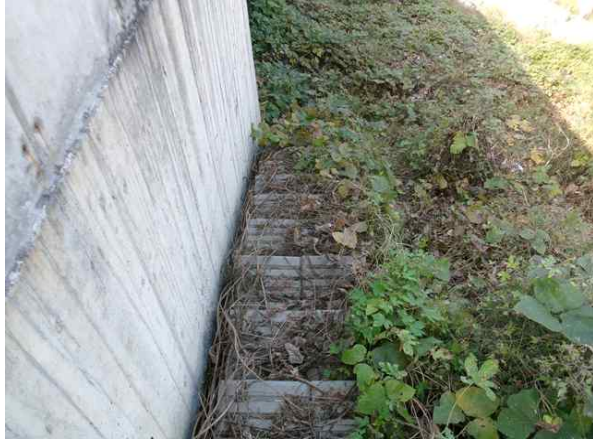
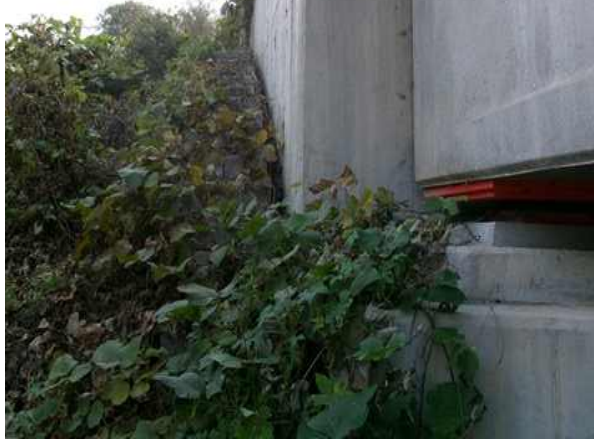
| <ul style="list-style-type: none"> <li>• 교대 점검계단 상태양호</li> </ul> | | <ul style="list-style-type: none"> <li>• 교대 점검계단 상태양호</li> </ul> | |

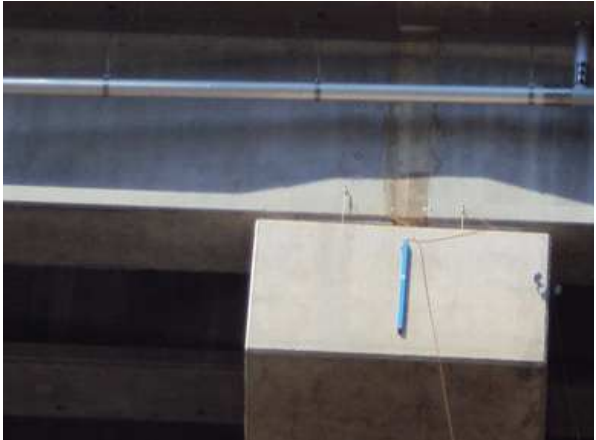
| <ul style="list-style-type: none"> <li>• S4-G5 거더 박락 보수</li> </ul> | | <ul style="list-style-type: none"> <li>• 거더 상태양호</li> </ul> | |
| <ul style="list-style-type: none"> <li>• 상태양호</li> </ul> | | - | |

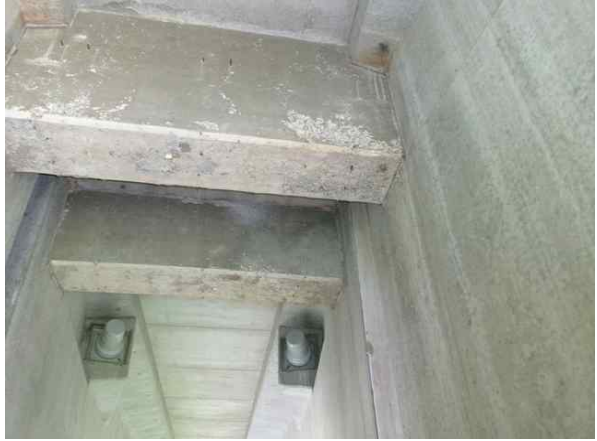
| 조치방안 | | 조치방안 | |
| - | | - | |
| <ul style="list-style-type: none"> <li>• S6 G4~G5 재료분리(0.5m×0.5m)</li> </ul> | | <ul style="list-style-type: none"> <li>• A1 균열(0.3mm미만) 보수실시</li> </ul> | |
| <ul style="list-style-type: none"> <li>• 시공시 다짐미흡, 마감미흡</li> </ul> | | <ul style="list-style-type: none"> <li>• 시공시 다짐미흡, 마감미흡</li> </ul> | |

| 조치방안 | | 조치방안 | |
| - | | - | |
| <ul style="list-style-type: none"> <li>• 단면보수</li> </ul> | | <ul style="list-style-type: none"> <li>• 단면보수</li> </ul> | |

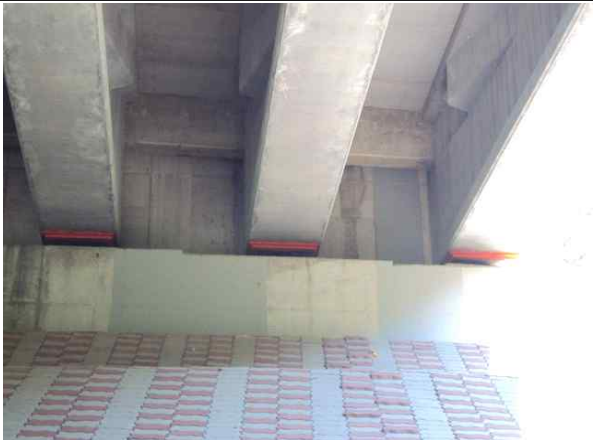
| <ul style="list-style-type: none"> <li>• A2 누수흔적 (0.5m×1.0m)</li> </ul> | | <ul style="list-style-type: none"> <li>• A2 균열, 균열부백태 보수현황</li> </ul> | |
| <ul style="list-style-type: none"> <li>• 신축이음 하부 누수, 마감불량</li> </ul> | | <ul style="list-style-type: none"> <li>• 상태양호</li> </ul> | |

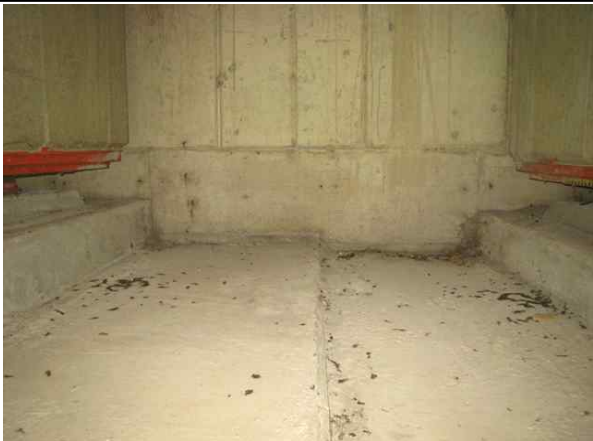
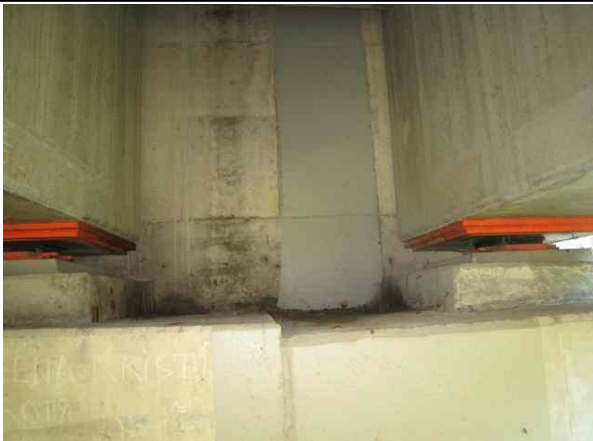
| <ul style="list-style-type: none"> <li>• A2 폐콘크리트퇴적 정비현황</li> </ul> | | <ul style="list-style-type: none"> <li>• A2 누수흔적 일부 보수현황</li> </ul> | |
| <ul style="list-style-type: none"> <li>• 상태양호</li> </ul> | | <ul style="list-style-type: none"> <li>• 상태양호</li> </ul> | |

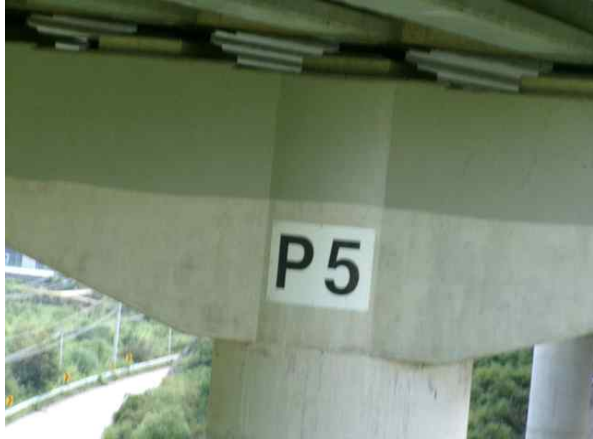
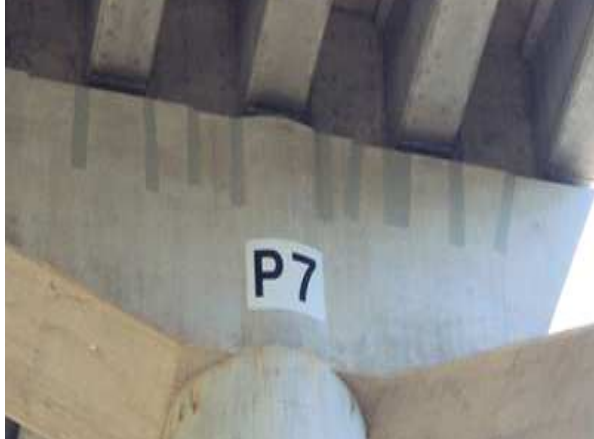
| 손상현황 | <ul style="list-style-type: none"> <li>• P5 균열 보수현황</li> </ul> | 손상현황 | <ul style="list-style-type: none"> <li>• P7 균열 보수현황</li> </ul> |
| 원 인 | <ul style="list-style-type: none"> <li>• 상태양호</li> </ul> | 원 인 | <ul style="list-style-type: none"> <li>• 상태양호</li> </ul> |

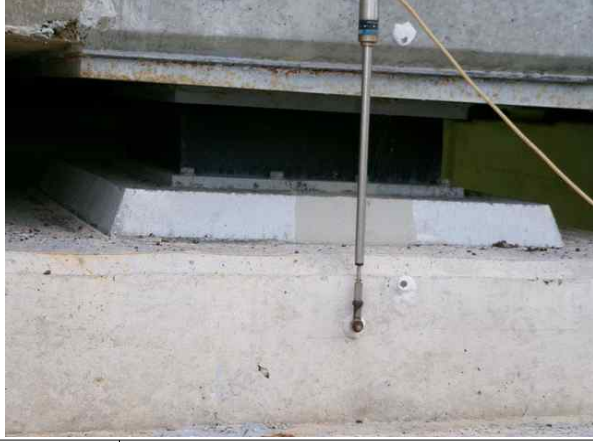
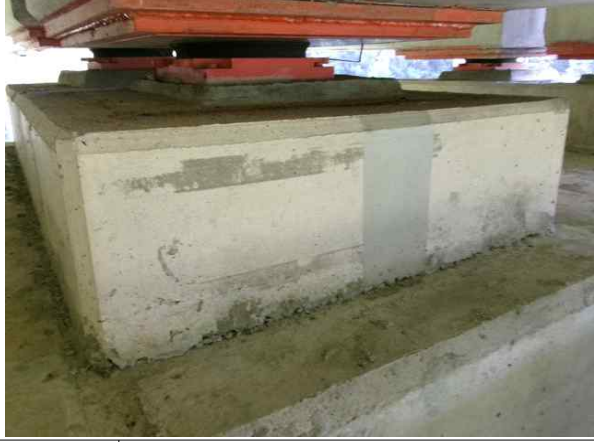
| • P4-Sh10 무수축물탈균열 보수현황 | | • P3-Sh4 받침콘크리트균열 보수현황 | |

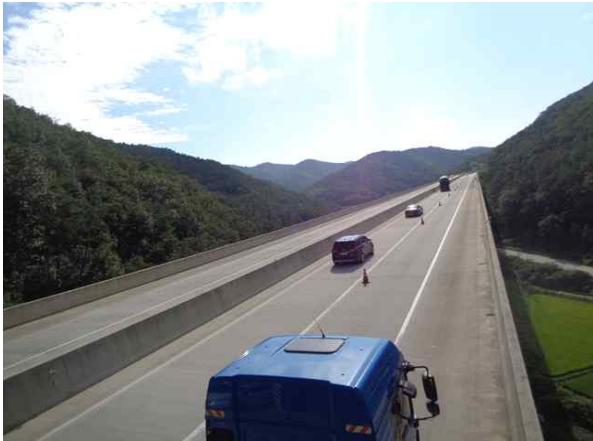
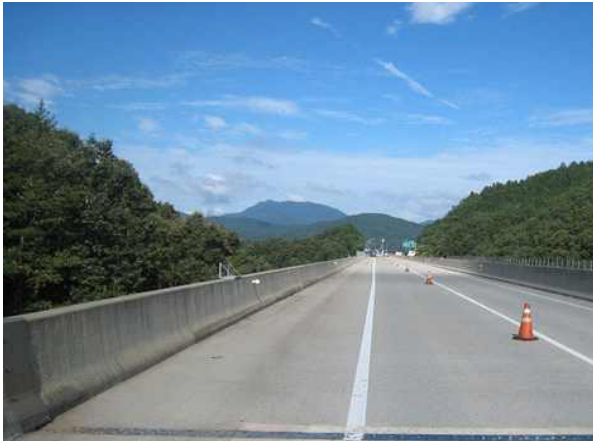
| | • 교면포장 상태양호 | 손상현황 | • 교면포장 상태양호 |

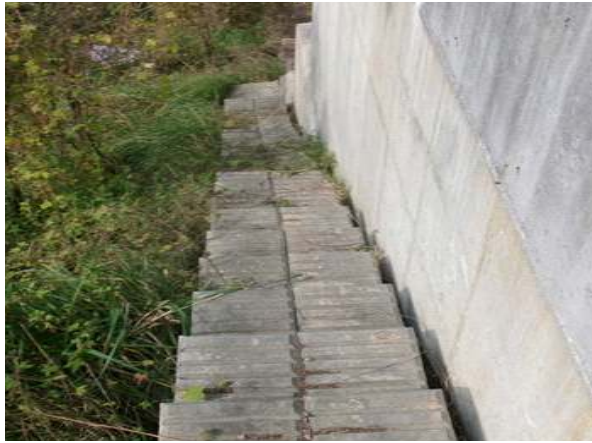
| | • 교대 점검계단 상태양호 | 손상현황 | • |
