## 9. 오로교

## 9.1 상주방향 손상현황 사진

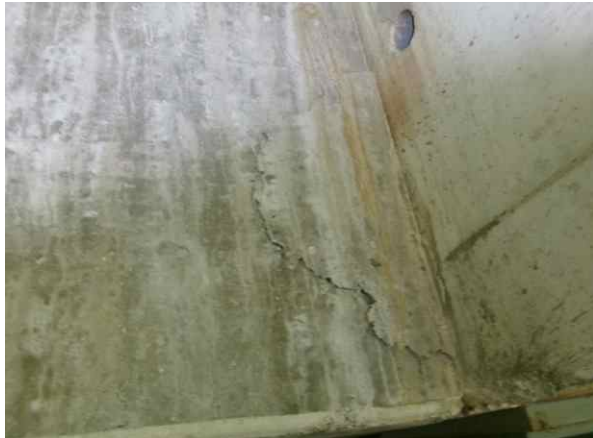
| • S7 박리 (0.5m×1.0m)<br>• 시공미흡, 다짐미흡 등 | | • S7 박리 (0.5m×1.0m)<br>• 시공미흡, 다짐미흡 등 | |

| • 단면보수 | | • 단면보수 | |

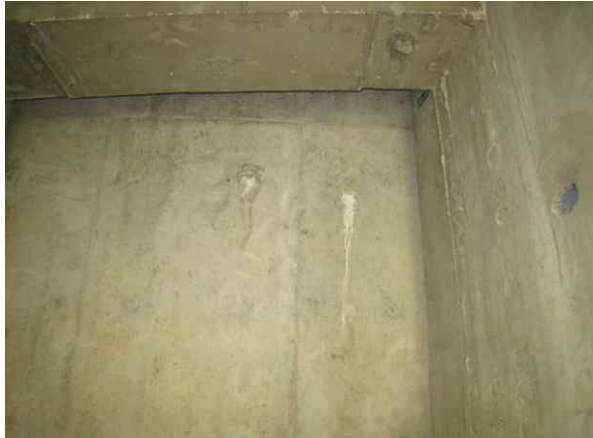
| • A1 백태 (0.2m×0.5m)<br>• 우수유입, 수분침투 등 | | • A2 누수흔적 (8.0m×5.0m)<br>• 우수유입 등 | |

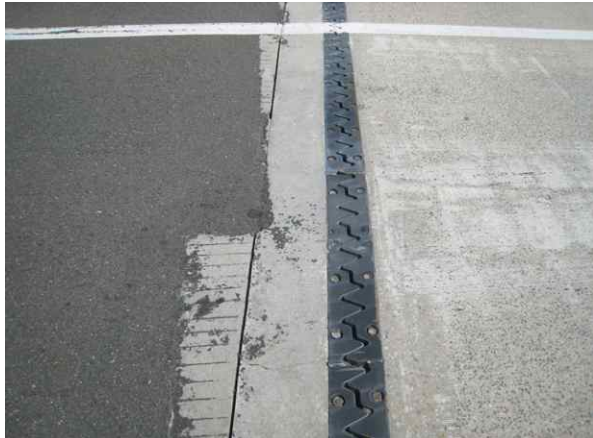
| <ul style="list-style-type: none"> <li>• A1 균열(0.2mm/0.5m)</li> </ul> | | <ul style="list-style-type: none"> <li>• P3 이물질퇴적(3.0m)</li> </ul> | |
| <ul style="list-style-type: none"> <li>• 건조수축, 장기공용, 차량윤하중</li> <li>• 표면처리</li> </ul> | | <ul style="list-style-type: none"> <li>• 장기공용, 비산먼지퇴적</li> <li>• 청소</li> </ul> | |

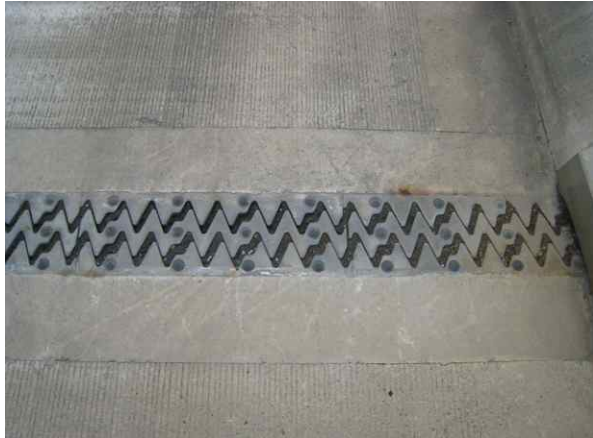
| <ul style="list-style-type: none"> <li>• P8 이물질퇴적(3.0m)</li> <li>• 장기공용, 비산먼지퇴적</li> <li>• 청소</li> </ul> | | <ul style="list-style-type: none"> <li>• A1 후타재 균열(0.2mm/0.5m)</li> <li>• 건조수축, 장기공용, 차량윤하중</li> <li>• 표면처리</li> </ul> | |
