## 11. 불당교

## 11.1 상주방향

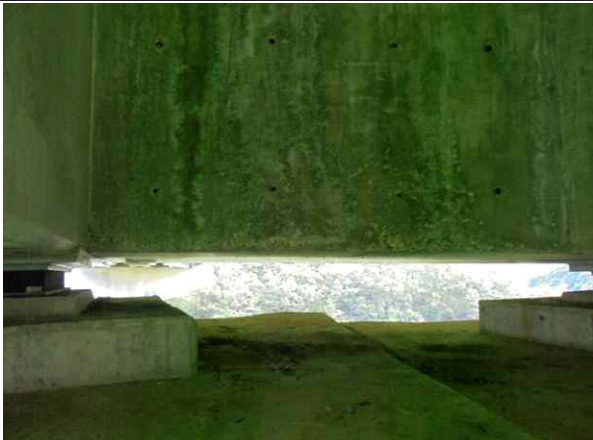
| <ul style="list-style-type: none"> <li>• S1 재료분리 (2.0m×0.3m)</li> </ul> | | <ul style="list-style-type: none"> <li>• S2 재료분리 (2.0m×1.0m)</li> </ul> | |
| 원 인 | <ul style="list-style-type: none"> <li>• 시공미흡, 다짐미흡 등</li> </ul> | 원 인 | <ul style="list-style-type: none"> <li>• 시공미흡, 다짐미흡 등</li> </ul> |

| 조치방안 | <ul style="list-style-type: none"> <li>• 단면보수</li> </ul> | 조치방안 | <ul style="list-style-type: none"> <li>• 단면보수</li> </ul> |

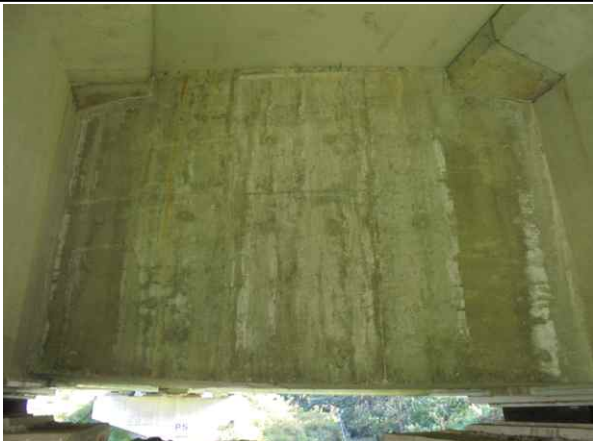
| <ul style="list-style-type: none"> <li>• S4 백태 (2.0m×1.5m)</li> </ul> | | <ul style="list-style-type: none"> <li>• S4 박리 (0.4m×0.5m)</li> </ul> | |
| 원 인 | <ul style="list-style-type: none"> <li>• 우수유입, 수분침투 등</li> </ul> | 원 인 | <ul style="list-style-type: none"> <li>• 시공미흡, 다짐미흡 등</li> </ul> |
