## 20. 신녕교

## 20.1 상주방향

## 20.2 영천방향

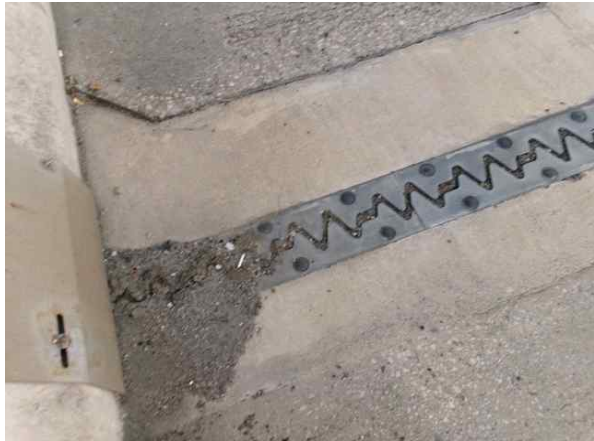
| <ul style="list-style-type: none"> <li>• A2 후타재 파손(0.2m×0.2m*3ea)</li> </ul> | | <ul style="list-style-type: none"> <li>• A2 (2.0m)</li> </ul> | |
| <ul style="list-style-type: none"> <li>• 차량운하중, 보수미흡</li> </ul> | | <ul style="list-style-type: none"> <li>• 장기공용, 비산먼지퇴적</li> </ul> | |

| <ul style="list-style-type: none"> <li>• 단면보수</li> </ul> | | <ul style="list-style-type: none"> <li>• 청소</li> </ul> | |

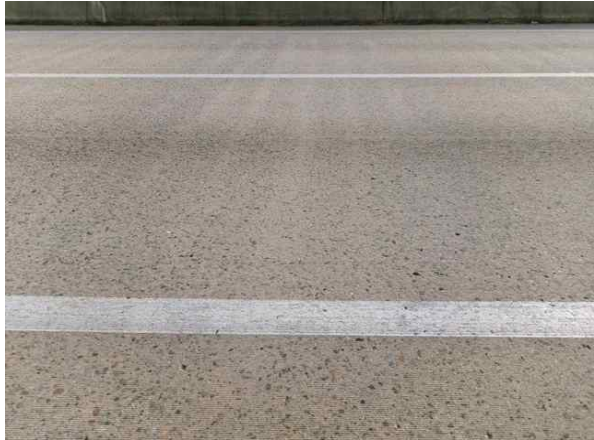
| <ul style="list-style-type: none"> <li>• S1 망상균열(6.0m×5.0m)</li> </ul> | | <ul style="list-style-type: none"> <li>• S1 망상균열(6.0m×6.0m)</li> </ul> | |
| <ul style="list-style-type: none"> <li>• 장기공용, 건조수축, 중차량 반복통행</li> </ul> | | <ul style="list-style-type: none"> <li>• 장기공용, 건조수축, 중차량 반복통행</li> </ul> | |

| <ul style="list-style-type: none"> <li>• 표면처리</li> </ul> | | <ul style="list-style-type: none"> <li>• 표면처리</li> </ul> | |

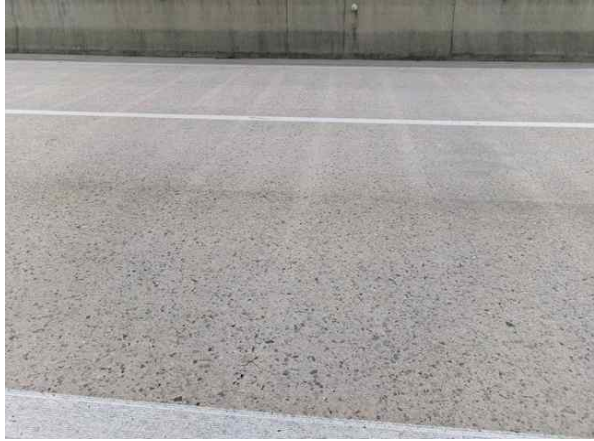
| <ul style="list-style-type: none"> <li>• S2 망상균열(30.0m×6.0m)</li> </ul> | | <ul style="list-style-type: none"> <li>• S3 망상균열(30.0m×6.0m)</li> </ul> | |
| <ul style="list-style-type: none"> <li>• 장기공용, 건조수축, 중차량 반복통행</li> </ul> | | <ul style="list-style-type: none"> <li>• 장기공용, 건조수축, 중차량 반복통행</li> </ul> | |

| <ul style="list-style-type: none"> <li>• 표면처리</li> </ul> | | <ul style="list-style-type: none"> <li>• 표면처리</li> </ul> | |

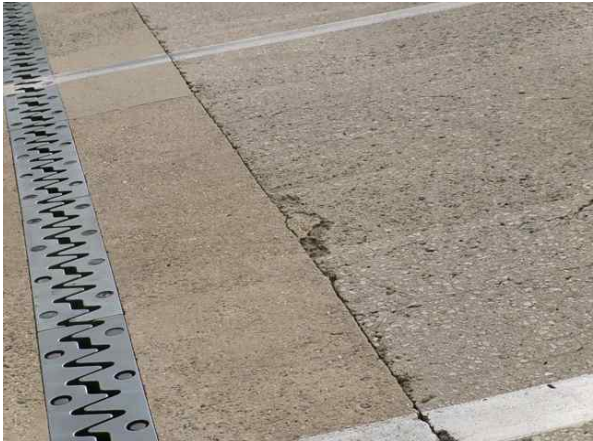
| • A2 후타재 이격(10.0m) | | • S1 접속부 포장파손(0.1m×0.1m) | |
| • 접속부 침하 | | • 장기공용, 중차량 반복통행 | |

| • 주의관찰 후 조치 | | • 단면보수 | |

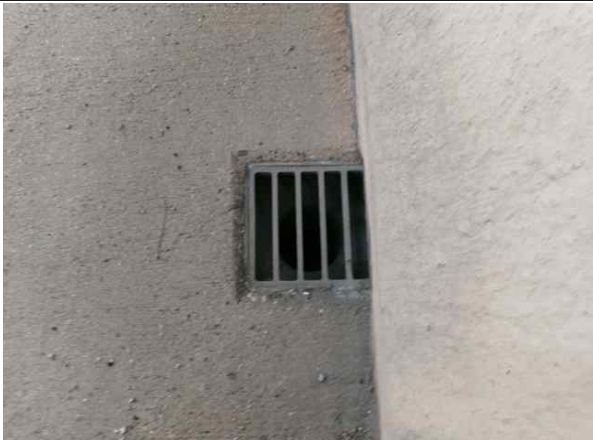
| • S1 배수구 막힘(1ea) | | • 상대양호 | |

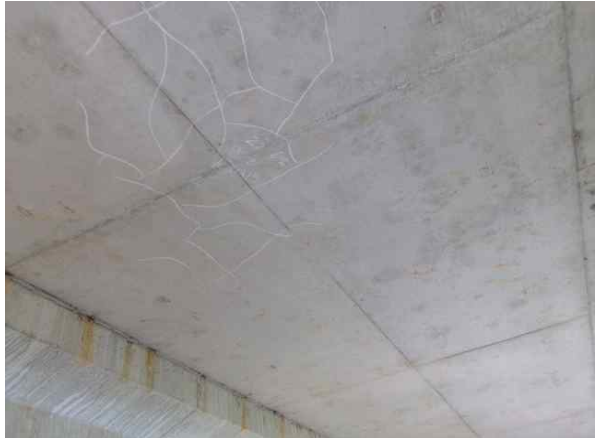
| <ul style="list-style-type: none"> <li>• S3 망상균열(2.5m×4.0m)</li> <li>• 건조수축, 온도변화, 거푸집 조기탈거 등</li> <li>• 표면처리</li> </ul> | | <ul style="list-style-type: none"> <li>• S3 망상균열(10.0m×1.5m)</li> <li>• 건조수축, 온도변화, 거푸집 조기탈거 등</li> <li>• 표면처리</li> </ul> | |

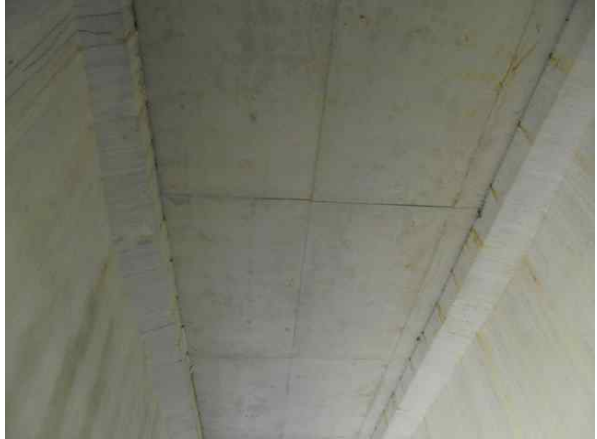
| <ul style="list-style-type: none"> <li>• S4 망상균열(10.0m×1.5m)</li> <li>• 건조수축, 온도변화, 거푸집 조기탈거 등</li> <li>• 표면처리</li> </ul> | | <ul style="list-style-type: none"> <li>• S4 망상균열(15.0m×1.5m)</li> <li>• 건조수축, 온도변화, 거푸집 조기탈거 등</li> <li>• 표면처리</li> </ul> | |

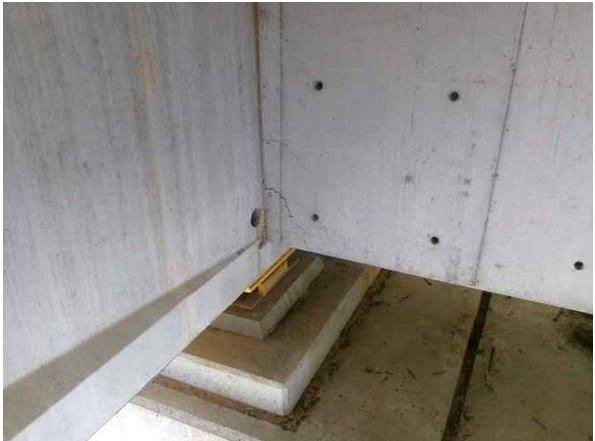
| 손상현황 | • S4 박리 (0.5m×0.5m) | 손상현황 | • S4 박리 (0.5m×1.0m) |
| 원 인 | • 장기공용, 외부충격 | 원 인 | • 장기공용, 외부충격 |

| 조치방안 | • 단면보수 | 조치방안 | • 단면보수 |

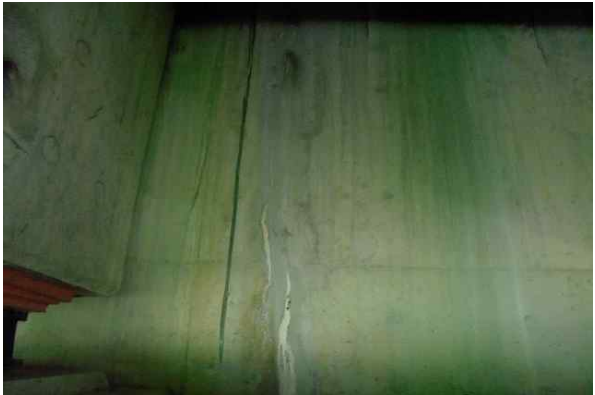
| 손상현황 | • A1 백태 (0.1m×0.5m) | 손상현황 | • A1 백태 (0.1m×1.0m) |
| 원 인 | • 균열부 수분접촉, 장기공용 | 원 인 | • 균열부 수분접촉, 장기공용 |

| 조치방안 | • 표면처리 | 조치방안 | • 표면처리 |

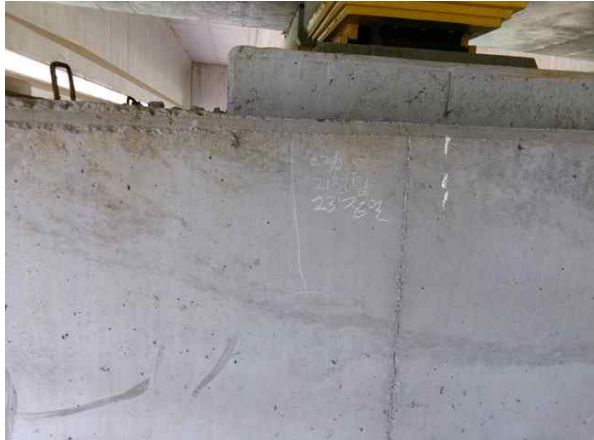
| 손상현황 | <ul style="list-style-type: none"> <li>• P2 표면오염 (1.5m×1.5m)</li> </ul> | 손상현황 | <ul style="list-style-type: none"> <li>• P3 코핑부 균열(0.2mm/0.5m)</li> </ul> |
| 원 인 | • 외부 우수유입 | 원 인 | • 건조수축, 온도변화 |

| 조치방안 | • 표면처리 | 조치방안 | • 표면처리 |

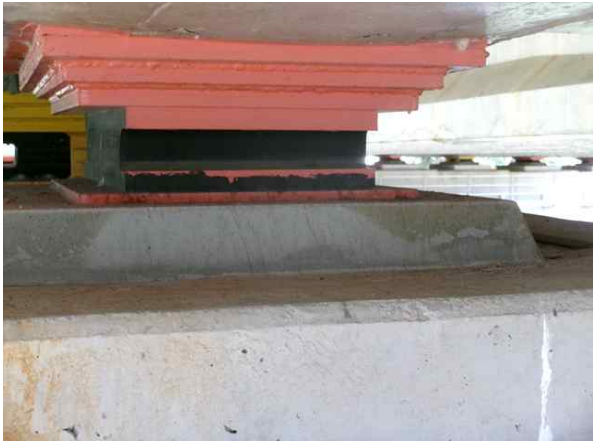
| <ul style="list-style-type: none"> <li>• P1-Sh4 콘크리트 재료분리(1.0m×0.5m)</li> </ul> | | <ul style="list-style-type: none"> <li>• P2-Sh10 몰탈 균열(0.1mm/0.2m)</li> </ul> | |
| <ul style="list-style-type: none"> <li>• 시공초기 다짐부족</li> </ul> | | <ul style="list-style-type: none"> <li>• 건조수축, 온도변화</li> </ul> | |

| <ul style="list-style-type: none"> <li>• 단면보수</li> </ul> | | <ul style="list-style-type: none"> <li>• 표면처리</li> </ul> | |

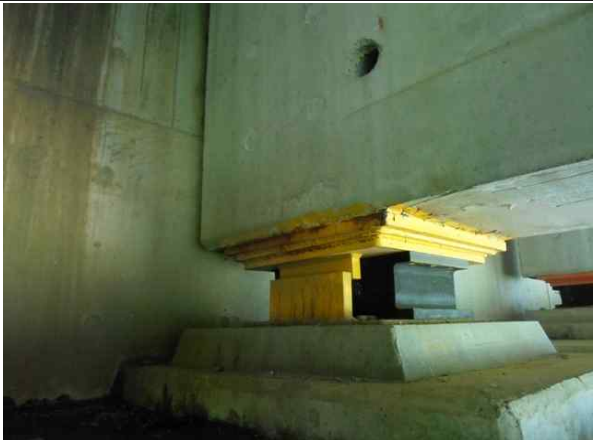
| <ul style="list-style-type: none"> <li>• P2-Sh1 플레이트 부식 1EA</li> </ul> | | <ul style="list-style-type: none"> <li>• A2-Sh1~3 플레이트 부식 3EA</li> </ul> | |
| <ul style="list-style-type: none"> <li>• 장기공용, 습기흡착</li> </ul> | | <ul style="list-style-type: none"> <li>• 장기공용, 습기흡착</li> </ul> | |

| <ul style="list-style-type: none"> <li>• 재도장</li> </ul> | | <ul style="list-style-type: none"> <li>• 재도장</li> </ul> | |

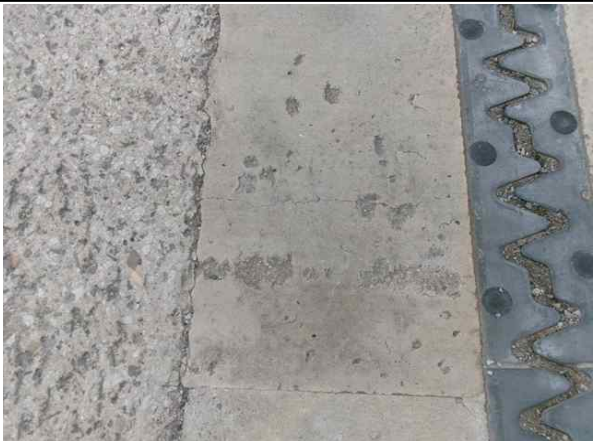
| <ul style="list-style-type: none"> <li>• A1 (3.0m)</li> </ul> | | <ul style="list-style-type: none"> <li>• A1 후타재 균열(0.2mm/0.5m)</li> </ul> | |
| <ul style="list-style-type: none"> <li>• 장기공용, 비산면지퇴적</li> </ul> | | <ul style="list-style-type: none"> <li>• 건조수축, 장기공용, 차량윤하중</li> </ul> | |

| <ul style="list-style-type: none"> <li>• 청소</li> </ul> | | <ul style="list-style-type: none"> <li>• 표면처리</li> </ul> | |

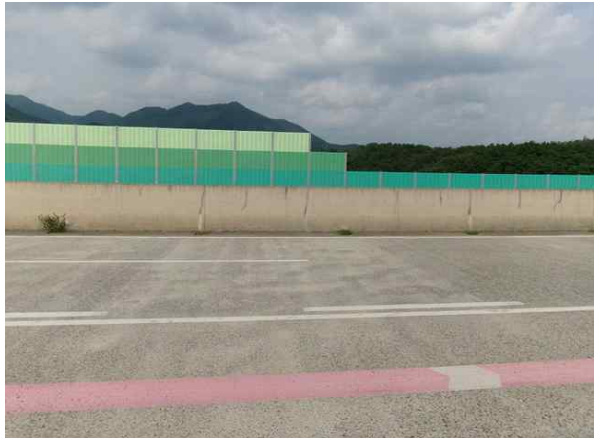
| 원 인 | • S1 백태 (0.2m×0.5m) | 손상현황 | • S2 중분대 백태 (0.1m×1.0m) |
| | • 균열부 수분접촉, 장기공용 | 원 인 | • 균열부 수분접촉, 장기공용 |

| | 조치방안 | 조치방안 | • 표면처리 |

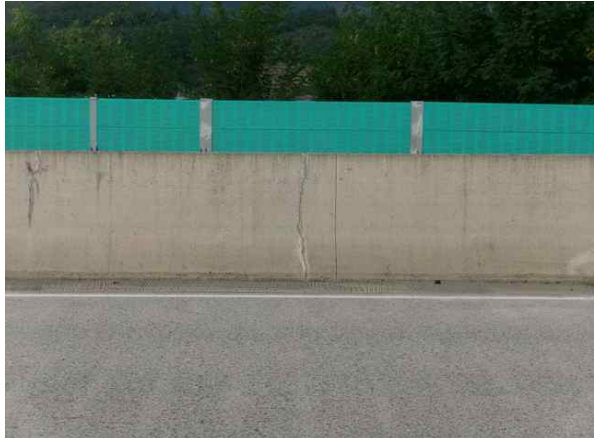
| 손상현황 | • S2 방호벽 백태 (0.1m×1.0m) | 손상현황 | • S4 중분대 백태 (0.1m×1.0m) |
| 원 인 | • 균열부 수분접촉, 장기공용 | 원 인 | • 균열부 수분접촉, 장기공용 |
