## 21. 창정교

## 21.1 상주방향

## 21.2 영천방향

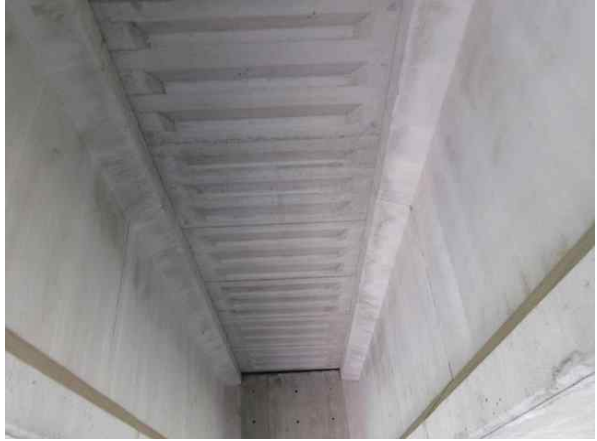
| 손상현황<br>• S3 거푸집 미제거 1EA | | 손상현황<br>• 상태양호 | |

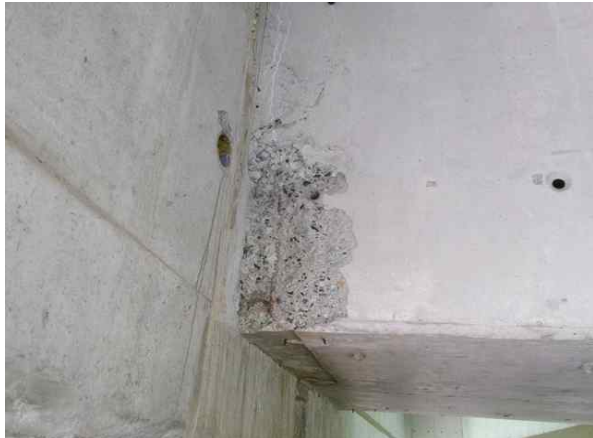
| <ul style="list-style-type: none"> <li>• S2-G4~5 철근노출 (0.3m×0.5m)</li> <li>• 시공미흡, 마감시 외부충격</li> <li>• 단면보수(방청)</li> </ul> | | <ul style="list-style-type: none"> <li>• S3-G3~4 백태 (0.1m×1.5m)</li> <li>• 장기공용, 수분접촉</li> <li>• 표면보수</li> </ul> | |

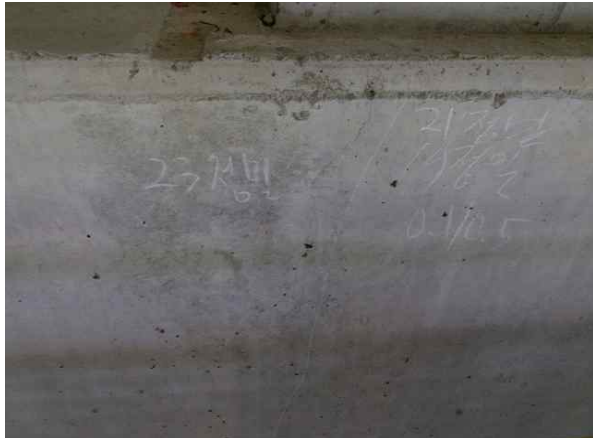
| | <ul style="list-style-type: none"> <li>• P2 코핑부 균열(0.1mm/0.5m)</li> </ul> | 손상현황 | <ul style="list-style-type: none"> <li>• P3 코핑부 누수흔적(0.5m×3.0m)</li> </ul> |
| 원 인 | <ul style="list-style-type: none"> <li>• 건조수축, 온도변화, 거푸집 조기탈거 등</li> </ul> | 원 인 | <ul style="list-style-type: none"> <li>• 장기공용, 수분접촉</li> </ul> |

| 조치방안 | <ul style="list-style-type: none"> <li>• 표면처리</li> </ul> | 조치방안 | <ul style="list-style-type: none"> <li>• 표면보수</li> </ul> |

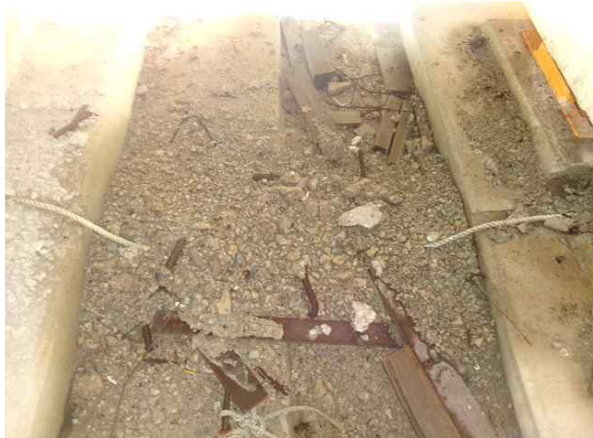
| 손상현황 | <ul style="list-style-type: none"> <li>• P3 상부 폐자재 적치</li> </ul> | 손상현황 | <ul style="list-style-type: none"> <li>• P4 코핑부 망상균열(10.0m×1.5m)</li> </ul> |
| 원 인 | <ul style="list-style-type: none"> <li>• 정비미흡</li> </ul> | 원 인 | <ul style="list-style-type: none"> <li>• 건조수축, 온도변화, 거푸집 조기탈거 등</li> </ul> |

| 조치방안 | <ul style="list-style-type: none"> <li>• 정비</li> </ul> | 조치방안 | <ul style="list-style-type: none"> <li>• 표면처리</li> </ul> |

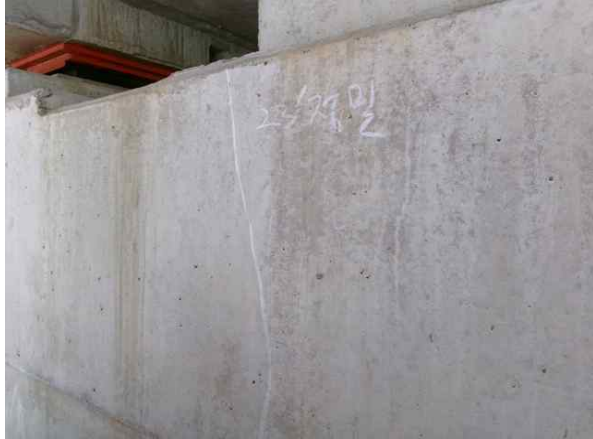
| 손상현황 | <ul style="list-style-type: none"> <li>• P1 코핑부 균열(0.2mm/1.0m)</li> </ul> | 손상현황 | <ul style="list-style-type: none"> <li>• P3 코핑부 누수흔적(0.5m×2.0m)</li> </ul> |
| 원 인 | <ul style="list-style-type: none"> <li>• 건조수축, 온도변화, 거푸집 조기탈거 등</li> </ul> | 원 인 | <ul style="list-style-type: none"> <li>• 장기공용, 수분접촉</li> </ul> |

| 조치방안 | <ul style="list-style-type: none"> <li>• 표면처리</li> </ul> | 조치방안 | <ul style="list-style-type: none"> <li>• 표면보수</li> </ul> |

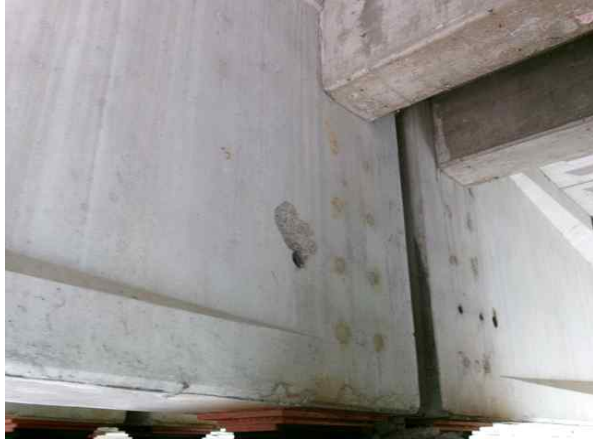
| <ul style="list-style-type: none"> <li>• S3-G5 인양홀 박락(0.2m×0.2m)</li> <li>• 거더 거치시 외부충격</li> <li>• 단면보수</li> </ul> | | <ul style="list-style-type: none"> <li>• S4-G5 인양홀 박락(0.2m×0.2m)</li> <li>• 거더 거치시 외부충격</li> <li>• 단면보수</li> </ul> | |
