## 24. 가래실교

## 24.1 상주방향

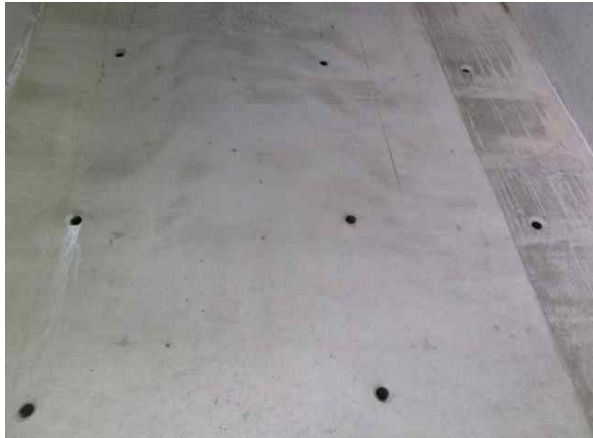
| <ul style="list-style-type: none"> <li>• S4-G3~4 망상균열 (2.0m×3.0m)</li> </ul> | | <ul style="list-style-type: none"> <li>• S6-G2~3 들뜸 (0.3m×0.2m)</li> </ul> | |
| <ul style="list-style-type: none"> <li>• 건조수축, 온도변화</li> <li>• 표면처리</li> </ul> | | <ul style="list-style-type: none"> <li>• 시공미흡, 외부충격</li> <li>• 단면보수</li> </ul> | |

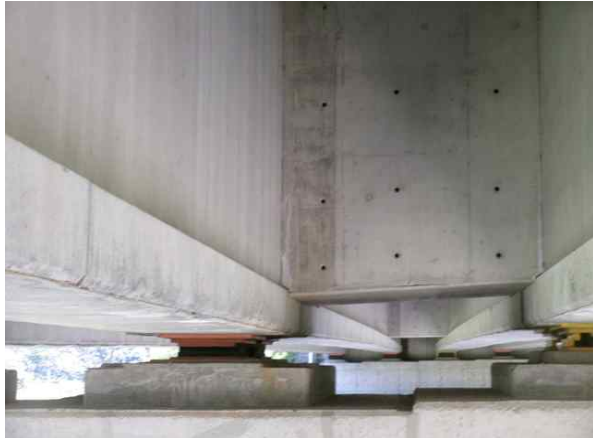
| <ul style="list-style-type: none"> <li>• S6-G2~3 백태 (0.1m×0.3m)</li> <li>• 장기공용, 수분접촉</li> <li>• 표면처리</li> </ul> | | <ul style="list-style-type: none"> <li>• S6-G4~5 망상균열 (2.0m×3.0m)</li> <li>• 건조수축, 온도변화</li> <li>• 표면처리</li> </ul> | |

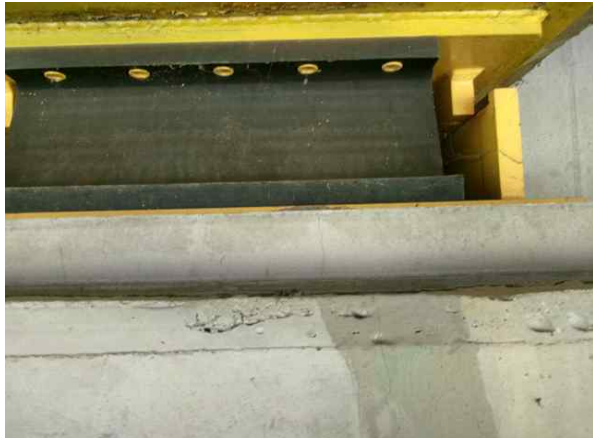
| <ul style="list-style-type: none"> <li>• A1-Sh3 몰탈 균열(0.1mm/0.1m)</li> </ul> | | <ul style="list-style-type: none"> <li>• A2-Sh3 플레이트 부식</li> </ul> | |
| • 건조수축, 온도변화 | | • 장기공용, 습기흡착 | |

| • 표면처리 | | • 재도장 | |

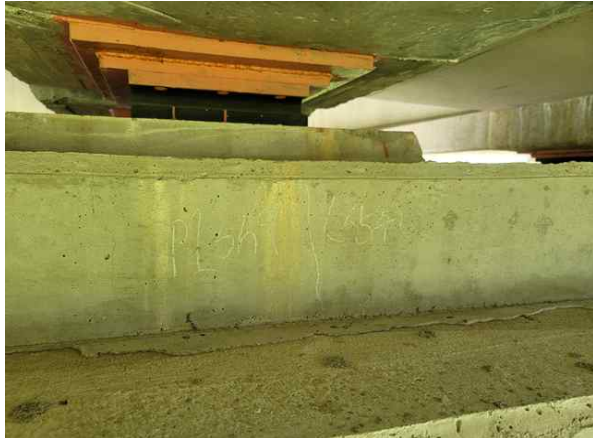
| • P1-Sh7 콘크리트 균열(0.1mm/0.3m) | | • P2-Sh8 콘크리트 백태(0.1m×0.1m) | |
| • 건조수축, 온도변화 | | • 온도변화, 수분접촉 | |

| • 표면처리 | | • 표면처리 | |

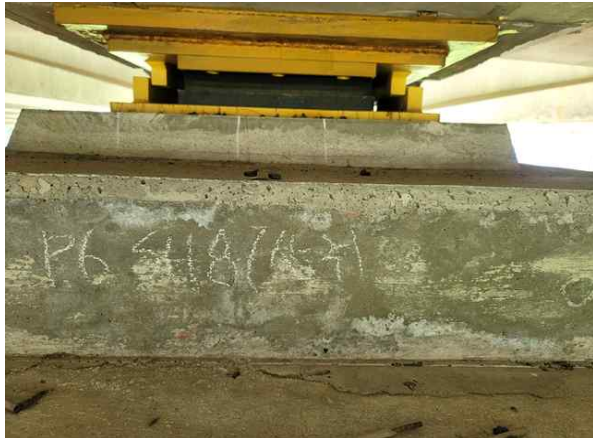
| <ul style="list-style-type: none"> <li>• P6-Sh8 콘크리트 균열 (0.1mm/0.5m)</li> </ul> | | <ul style="list-style-type: none"> <li>• P6-Sh9 몰탈 균열 (0.1mm/0.3m)</li> </ul> | |
| • 건조수축, 온도변화 | | • 건조수축, 온도변화 | |

| • 표면처리 | | • 표면처리 | |

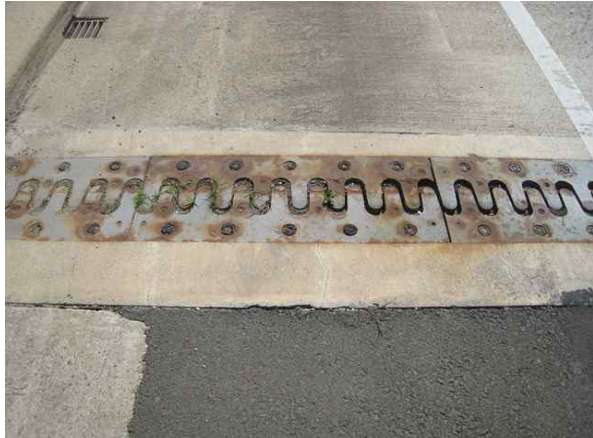
| • A1 본체 부식 | | • A1 후타재 균열 (0.2mm/0.3m) | |
| • 장기공용, 수분접촉 | | • 장기공용, 열화, 건조수축 | |

| • 주의관찰 | | • 표면처리 | |

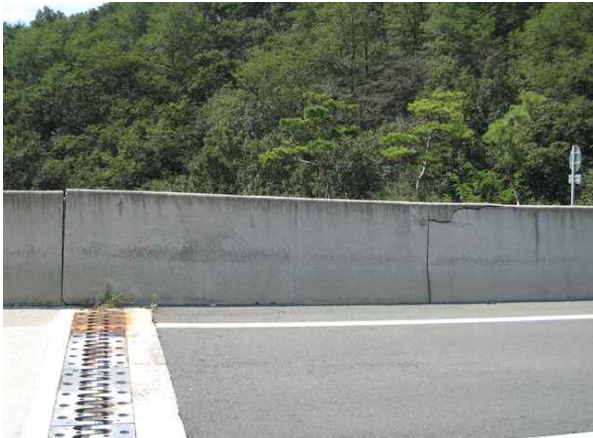
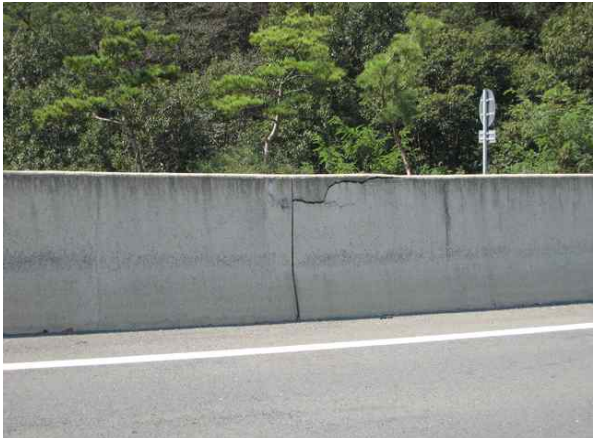
| | <ul style="list-style-type: none"> <li>• S1 접속부 파손(1.5m×0.3m)</li> </ul> | 손상현황 | <ul style="list-style-type: none"> <li>• S1 접속부 파손(1.5m×0.3m)</li> </ul> |
| 원 인 | <ul style="list-style-type: none"> <li>• 접속부 침하</li> </ul> | 원 인 | <ul style="list-style-type: none"> <li>• 접속부 침하</li> </ul> |

| 조치방안 | <ul style="list-style-type: none"> <li>• 단면보수</li> </ul> | 조치방안 | <ul style="list-style-type: none"> <li>• 단면보수</li> </ul> |

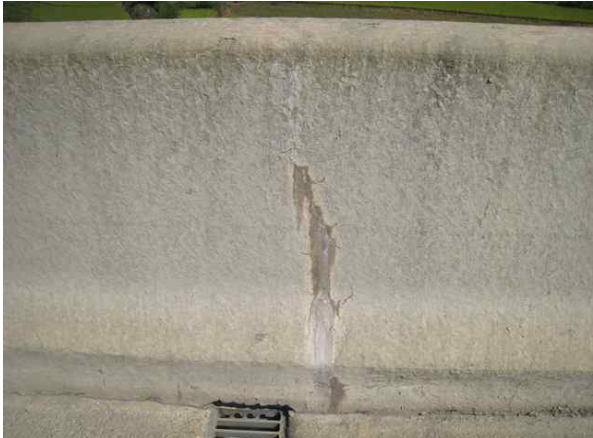
| 손상현황 | <ul style="list-style-type: none"> <li>• S3 방호벽 균열부백태(0.2m×1.0m)</li> </ul> | 손상현황 | <ul style="list-style-type: none"> <li>• S3 중분대 균열부백태(0.2m×1.0m)</li> </ul> |
| 원 인 | <ul style="list-style-type: none"> <li>• 건조수축, 장기공용, 수분접촉</li> </ul> | 원 인 | <ul style="list-style-type: none"> <li>• 건조수축, 장기공용, 수분접촉</li> </ul> |

| 조치방안 | <ul style="list-style-type: none"> <li>• 표면처리</li> </ul> | 조치방안 | <ul style="list-style-type: none"> <li>• 표면처리</li> </ul> |

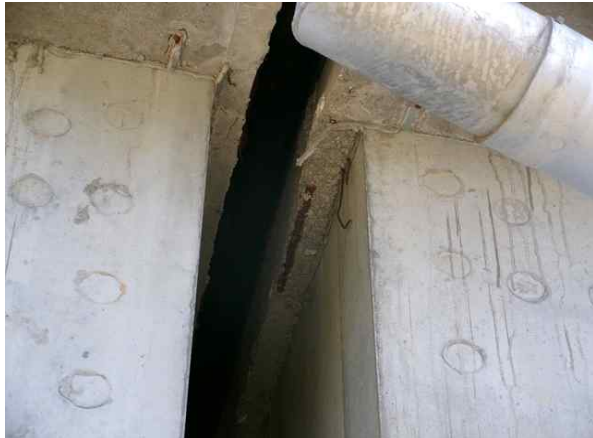
| <ul style="list-style-type: none"> <li>• S5 철근노출(0.1m×0.5m)</li> </ul> | | 손상현황 | • 데크플레이트 상태양호 |
| 원 인 | • 피복부족 | 원 인 | — |

| 조치방안 | • 단면보수(방청) | 조치방안 | — |

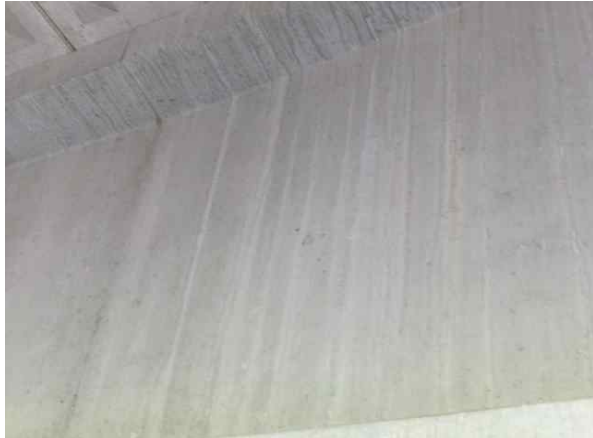
| 손상현황 | • S1-G1 (2.0m×3.0m) | 손상현황 | • S5-G2 박락(0.2m×0.2m) |
| 원 인 | • 건조수축, 온도변화 | 원 인 | • 외부충격 |

| 조치방안 | • 표면처리 | 조치방안 | • 단면보수 |

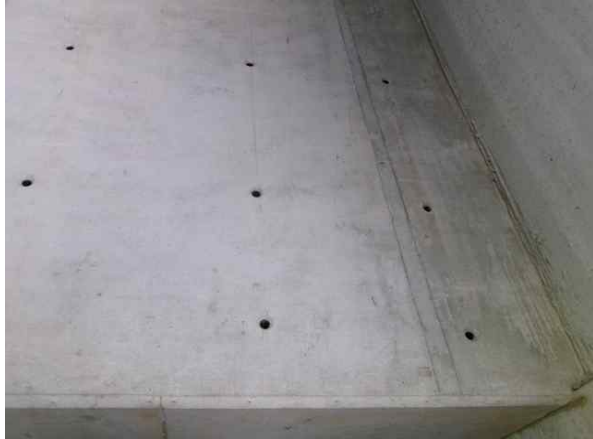
| 손상현황 | • S5-G4~5 망상균열(1.0m×3.0m) | 손상현황 | • S6-G4~5 망상균열(1.0m×3.0m) |
| 원 인 | • 건조수축, 온도변화 | 원 인 | • 건조수축, 온도변화 |

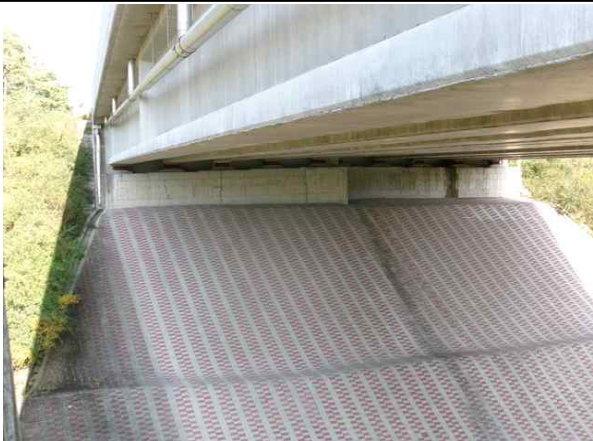
| 손상현황 | • A1 상태양호 | 손상현황 | • A2 법면 상태양호 |

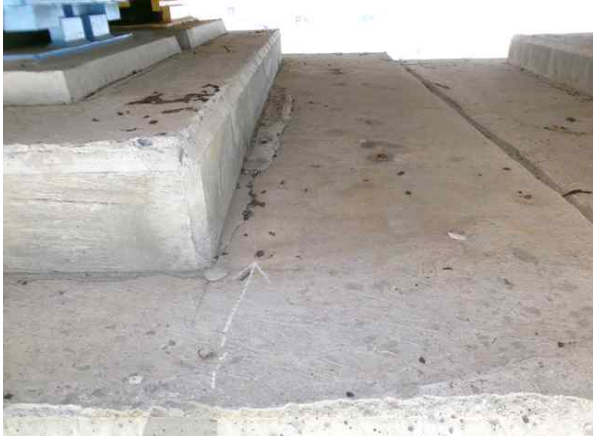
| <ul style="list-style-type: none"> <li>• P3 균열(0.2mm/3.0m)</li> </ul> | | <ul style="list-style-type: none"> <li>• P6 코핑부 망상균열(4.5m×2.0m)</li> </ul> | |
| <ul style="list-style-type: none"> <li>원 인 • 건조수축, 온도변화, 거푸집 조기탈거 등</li> </ul> | | <ul style="list-style-type: none"> <li>원 인 • 건조수축, 온도변화, 거푸집 조기탈거 등</li> </ul> | |

| <ul style="list-style-type: none"> <li>조치방안 • 표면처리</li> </ul> | | <ul style="list-style-type: none"> <li>조치방안 • 표면처리</li> </ul> | |

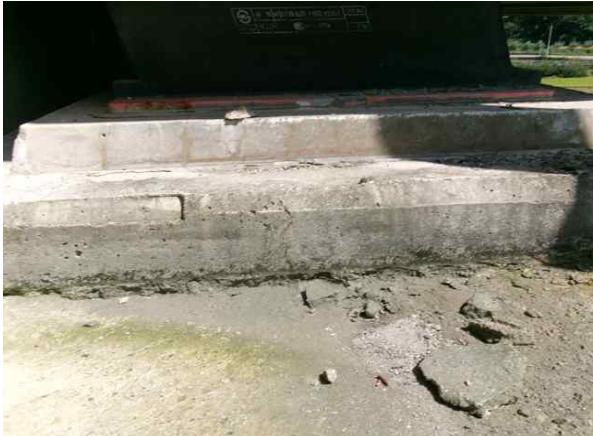
| <ul style="list-style-type: none"> <li>손상현황 • A1-Sh5 콘크리트 균열(0.2mm/0.2m)</li> </ul> | | <ul style="list-style-type: none"> <li>손상현황 • A2-Sh2 몰탈 균열(0.2mm/0.1m)</li> </ul> | |
| <ul style="list-style-type: none"> <li>원 인 • 건조수축, 온도변화</li> </ul> | | <ul style="list-style-type: none"> <li>원 인 • 온도변화, 수분접촉</li> </ul> | |

| <ul style="list-style-type: none"> <li>조치방안 • 표면처리</li> </ul> | | <ul style="list-style-type: none"> <li>조치방안 • 표면처리</li> </ul> | |

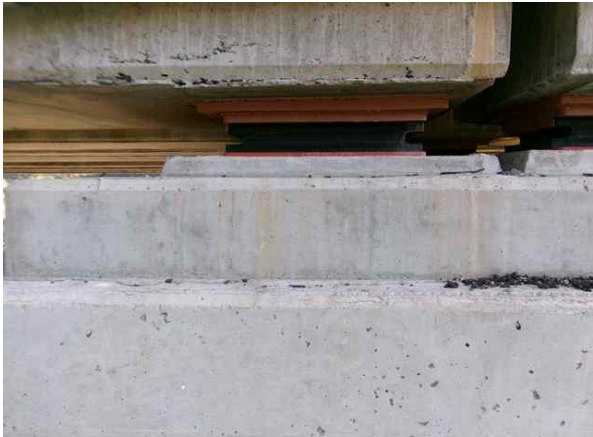
| <ul style="list-style-type: none"> <li>손상현황 • P1-Sh5 콘크리트 균열(0.1mm/0.2m)</li> </ul> | | <ul style="list-style-type: none"> <li>손상현황 • P2-Sh3 플레이트 부식</li> </ul> | |
| <ul style="list-style-type: none"> <li>원 인 • 건조수축, 온도변화</li> </ul> | | <ul style="list-style-type: none"> <li>원 인 • 장기공용, 습기흡착</li> </ul> | |

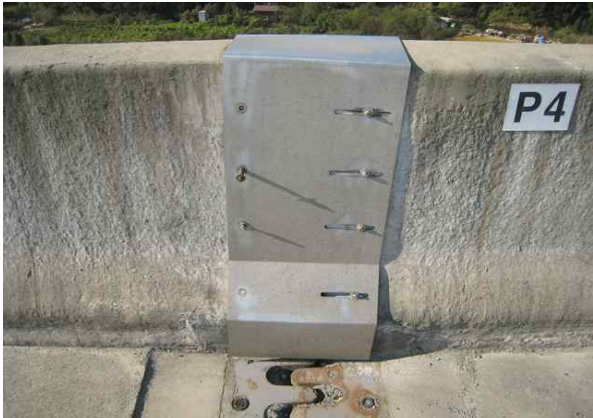
| | <ul style="list-style-type: none"> <li>• P4 차수판 볼트탈락</li> </ul> | 손상현황 | <ul style="list-style-type: none"> <li>• P4 차수판 탈락</li> </ul> |
| 원 인 | <ul style="list-style-type: none"> <li>• 장기공용, 온도변화</li> </ul> | 원 인 | <ul style="list-style-type: none"> <li>• 장기공용, 온도변화</li> </ul> |

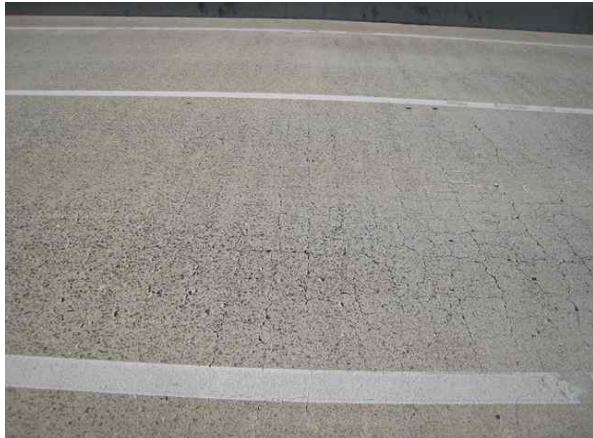
| <ul style="list-style-type: none"> <li>• S6 파손(0.2m×0.2m)</li> </ul> | | <ul style="list-style-type: none"> <li>• S7 망상균열(6.0m×45.0m)</li> </ul> | |
| <ul style="list-style-type: none"> <li>• 장기공용, 건조수축, 중차량 반복통행</li> <li>• 단면보수</li> </ul> | | <ul style="list-style-type: none"> <li>• 장기공용, 건조수축, 중차량 반복통행</li> <li>• 표면처리</li> </ul> | |

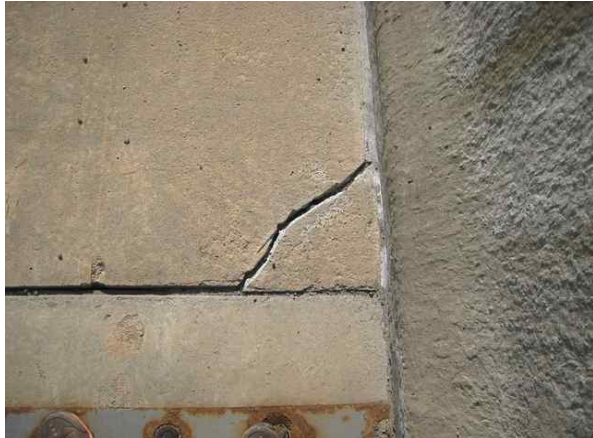
| <ul style="list-style-type: none"> <li>• S7 파손(0.3m×0.3m)</li> <li>• 장기공용, 접속부 침하</li> <li>• 단면보수</li> </ul> | | <ul style="list-style-type: none"> <li>• S7 접속부 이격(2.0m)</li> <li>• 장기공용, 우수유입</li> <li>• 주의관찰</li> </ul> | |
