## 25. 암기 교

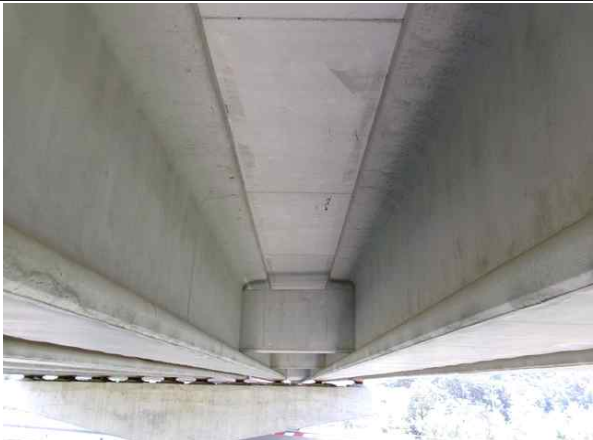
| <ul style="list-style-type: none"> <li>• S1-G1 재료분리(0.3m×0.1m)</li> <li>• 다짐부족</li> <li>• 단면보수</li> </ul> | | <ul style="list-style-type: none"> <li>• S2 거더 상태양호</li> <li>-</li> <li>-</li> </ul> | |
