## 28. 단포교

## 28.1 상주방향

## 28.2 영천방향

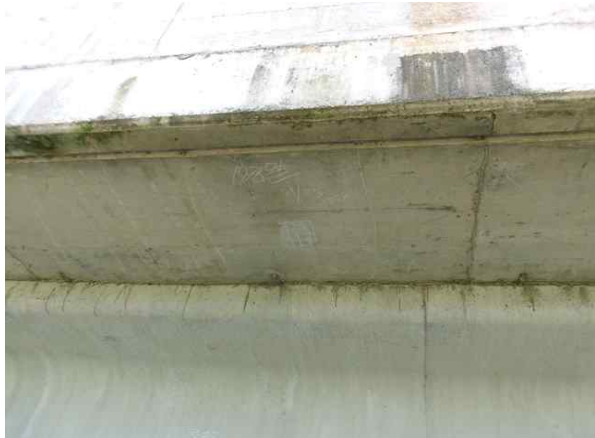
| 손상현황 | • S3 균열(0.1mm/0.5m) | 손상현황 | • S3 균열(0.1mm/0.5m) |
| 원 인 | • 건조수축, 공용중 열화 등 | 원 인 | • 건조수축, 공용중 열화 등 |

| 조치방안 | • 표면보수 | 조치방안 | • 표면보수 |

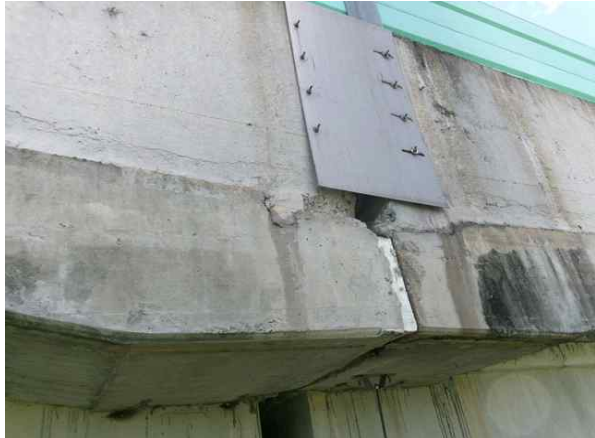
| 손상현황 | • S3 박락(0.2m×0.3m) | 손상현황 | • S3 박락(0.2m×0.3m) |
| 원 인 | • 외부충격 | 원 인 | • 외부충격 |

| 조치방안 | • 단면보수 | 조치방안 | • 단면보수 |

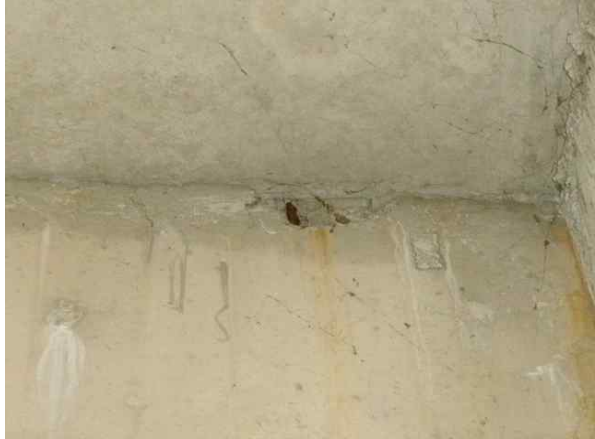
| 손상현황 | • S2 박락(0.3m×0.5m) | 손상현황 | • S2 박락 및 철근노출(0.3m×0.2m) |
| 원 인 | • 외부 충격 | 원 인 | • 다짐미흡, 피복부족 |

| 조치방안 | • 단면보수 | 조치방안 | • 단면보수+방청 |

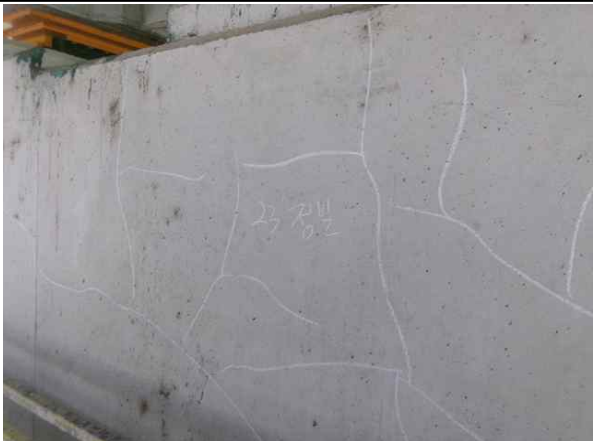
| 원 인<br>조치방안 | • P2 코핑부 균열(0.2mm/0.5m)<br>• 초기 건조수축 등<br>• 표면처리 | 손상현황<br>원 인<br>조치방안 | |

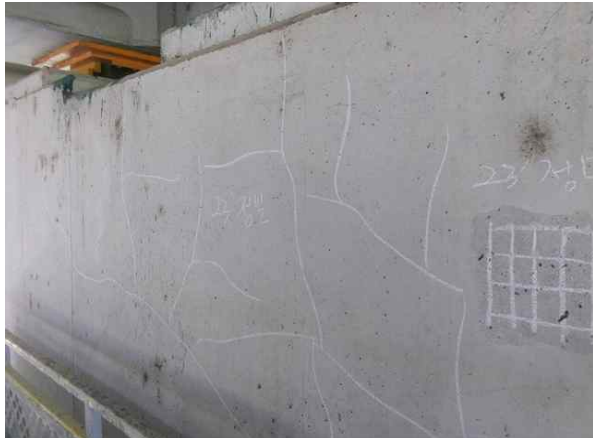
| <ul style="list-style-type: none"> <li>• P2 코핑부 땅상균열(10.0m×1.5m)</li> </ul> | | <ul style="list-style-type: none"> <li>• P1-Sh9 몰탈 균열(0.1mm/0.2m)</li> </ul> | |
| <ul style="list-style-type: none"> <li>• 초기 건조수축 등</li> </ul> | | <ul style="list-style-type: none"> <li>• 초기 건조수축 등</li> </ul> | |

| <ul style="list-style-type: none"> <li>• 표면처리</li> </ul> | | <ul style="list-style-type: none"> <li>• 표면처리</li> </ul> | |

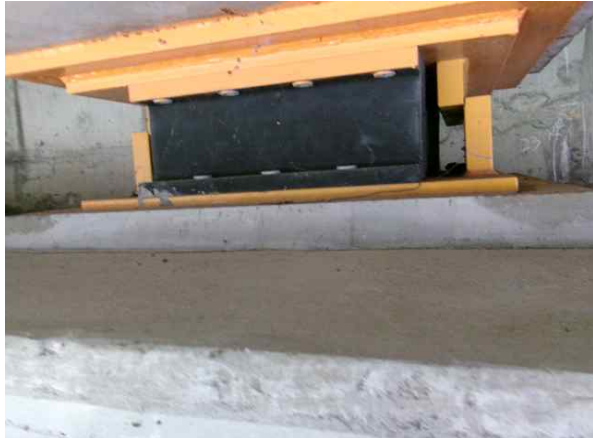
| <ul style="list-style-type: none"> <li>• A1-Sh3 몰탈 균열(0.1mm/0.2m)</li> </ul> | | <ul style="list-style-type: none"> <li>• P1-Sh7 몰탈 균열(0.1mm/0.2m)</li> </ul> | |
| <ul style="list-style-type: none"> <li>• 초기 건조수축 등</li> </ul> | | <ul style="list-style-type: none"> <li>• 초기 건조수축 등</li> </ul> | |

| <ul style="list-style-type: none"> <li>• 표면처리</li> </ul> | | <ul style="list-style-type: none"> <li>• 표면처리</li> </ul> | |

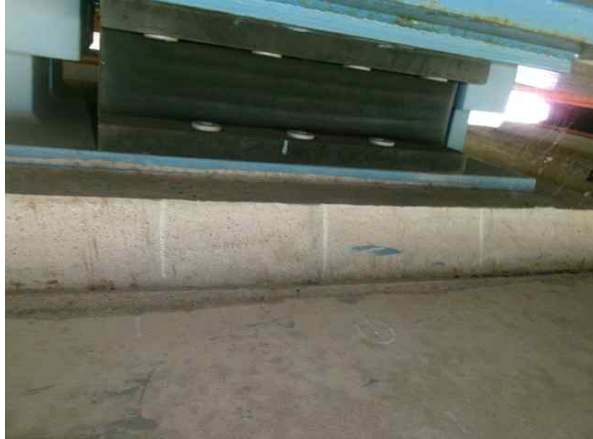
| <ul style="list-style-type: none"> <li>• P1-Sh8 몰탈 균열(0.1mm/0.2m)</li> </ul> | | <ul style="list-style-type: none"> <li>• P2-Sh7 재료분리(0.1m×0.5m)</li> </ul> | |
| <ul style="list-style-type: none"> <li>• 초기 건조수축 등</li> </ul> | | <ul style="list-style-type: none"> <li>• 다짐미흡, 거푸집 조기탈형 등</li> </ul> | |

| <ul style="list-style-type: none"> <li>• 표면처리</li> </ul> | | <ul style="list-style-type: none"> <li>• 단면보수</li> </ul> | |

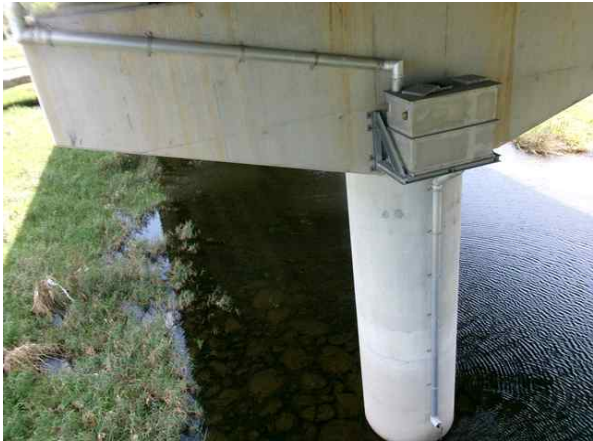
| | • 배수시설 상태양호 | 손상현황 | • S3 균열부 백태 (0.2m×1.0m) |

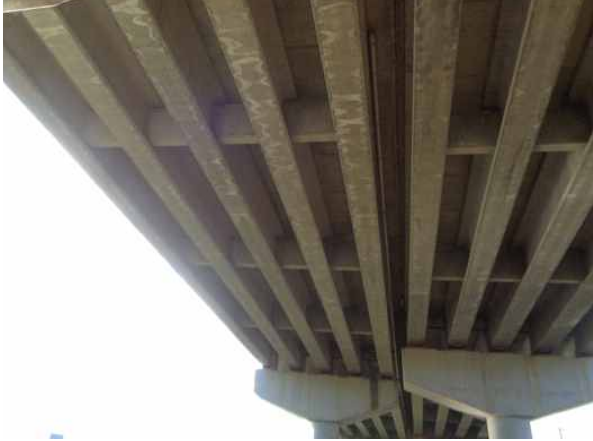
| | • 바닥판하면 상태양호 | 손상현황 | • 바닥판하면 상태양호 |

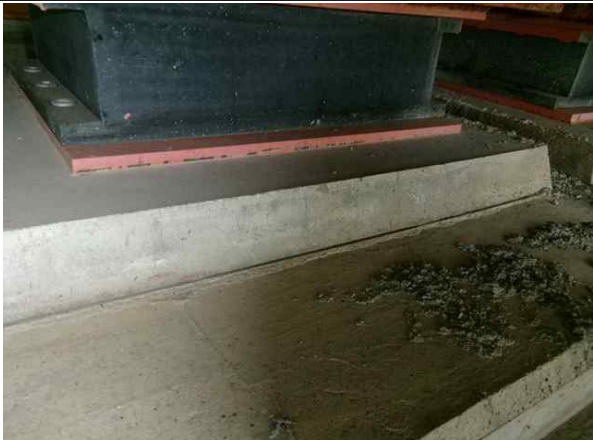
| <ul style="list-style-type: none"> <li>• P2-Sh4 균열(0.1mm/0.2m)</li> <li>• 건조수축, 다짐미흡 등</li> <li>• 표면처리</li> </ul> | | <ul style="list-style-type: none"> <li>• P2-Sh9 플레이트 부식</li> <li>• 외부 우수유입</li> <li>• 재도장</li> </ul> | |

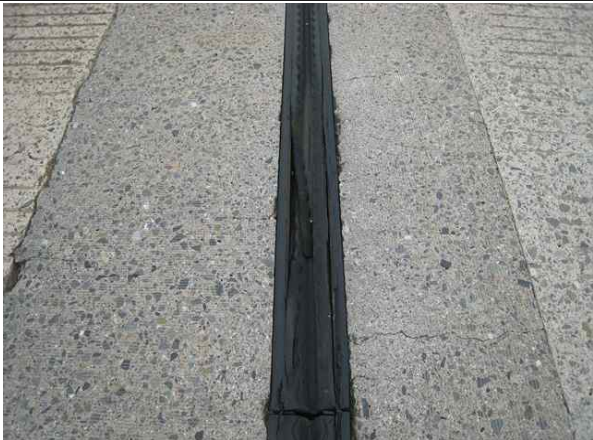
| <ul style="list-style-type: none"> <li>손상현황 • A1 본체 고무재 파손</li> </ul> | | <ul style="list-style-type: none"> <li>손상현황 • A1 본체 고무재 파손</li> </ul> | |
| <ul style="list-style-type: none"> <li>원 인 • 공용중 열화</li> </ul> | | <ul style="list-style-type: none"> <li>원 인 • 공용중 열화</li> </ul> | |

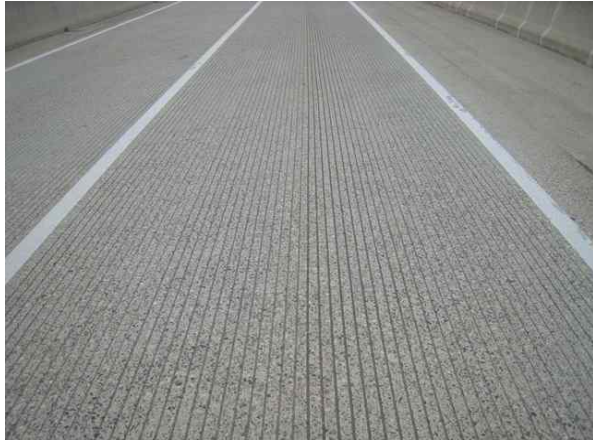
| 손상현황<br><ul style="list-style-type: none"> <li>• S1 포장 망상균열(45.0m×5.0m)</li> </ul> | | 손상현황<br><ul style="list-style-type: none"> <li>• S1 포장 망상균열(45.0m×5.0m)</li> </ul> | |
| 원 인<br><ul style="list-style-type: none"> <li>• 중차량 통행, 공용중 열화 등</li> </ul> | | 원 인<br><ul style="list-style-type: none"> <li>• 중차량 통행, 공용중 열화 등</li> </ul> | |

| 조치방안<br><ul style="list-style-type: none"> <li>• 표면처리</li> </ul> | | 조치방안<br><ul style="list-style-type: none"> <li>• 표면처리</li> </ul> | |

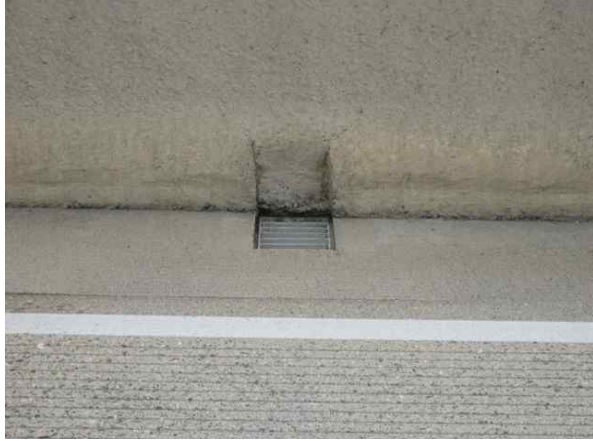
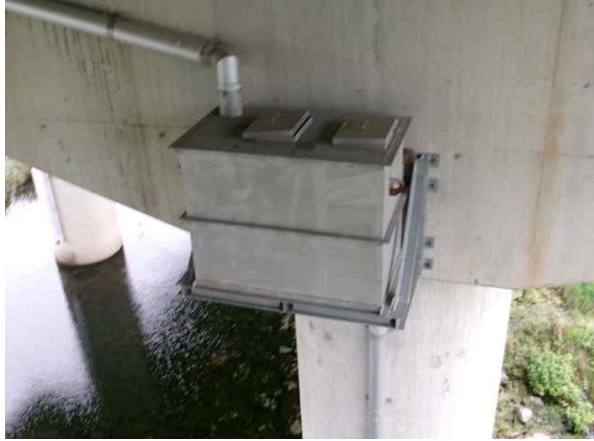
| 손상현황<br><ul style="list-style-type: none"> <li>• 배수시설 상태양호</li> </ul> | | 손상현황<br><ul style="list-style-type: none"> <li>• 배수시설 상태양호</li> </ul> | |
