## 29. 대성교

## 29.1 상주방향

## 29.2 영천방향

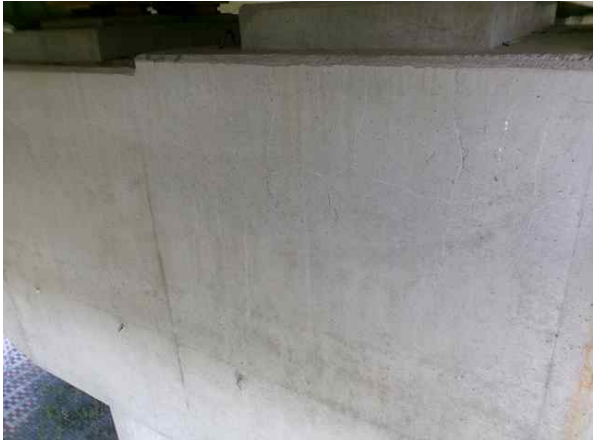
| <ul style="list-style-type: none"> <li>• P1 코핑부 망상균열(10.0m×2.0m)</li> </ul> | | <ul style="list-style-type: none"> <li>• P1 코핑부 망상균열(10.0m×2.0m)</li> </ul> | |

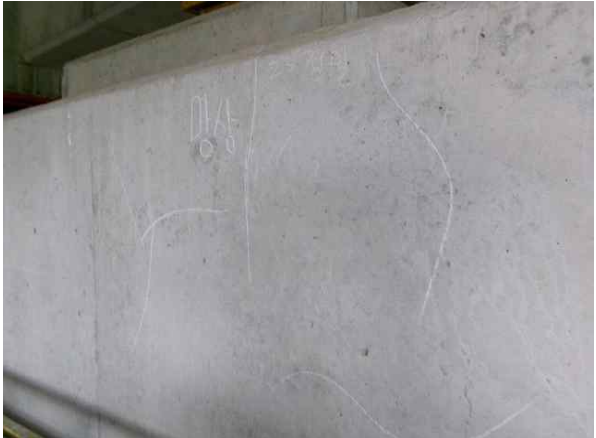
| <ul style="list-style-type: none"> <li>• P3 코핑부 망상균열 (10.0m×2.0m)</li> <li>• 초기 건조수축 등</li> <li>• 표면처리</li> </ul> | | <ul style="list-style-type: none"> <li>• P3 코핑부 망상균열 (10.0m×2.0m)</li> <li>• 초기 건조수축 등</li> <li>• 표면처리</li> </ul> | |

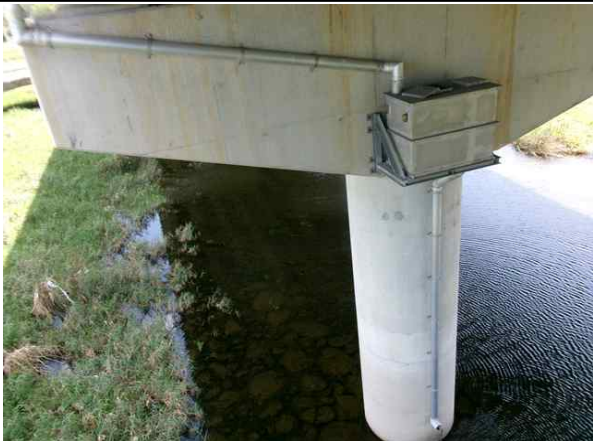
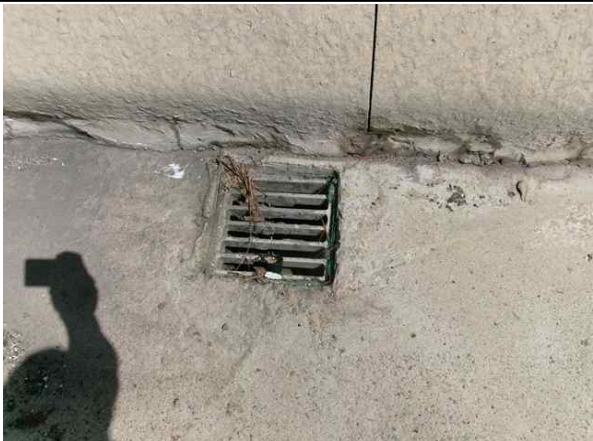
| <ul style="list-style-type: none"> <li>• 배수시설 상태양호</li> <li>• -</li> <li>• -</li> </ul> | | <ul style="list-style-type: none"> <li>• 배수시설 상태양호</li> <li>• -</li> <li>• -</li> </ul> | |

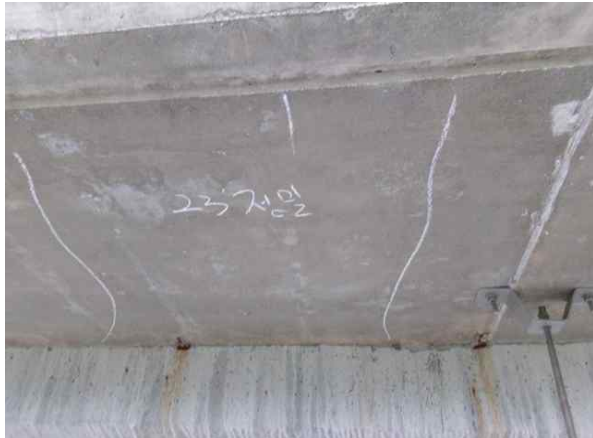
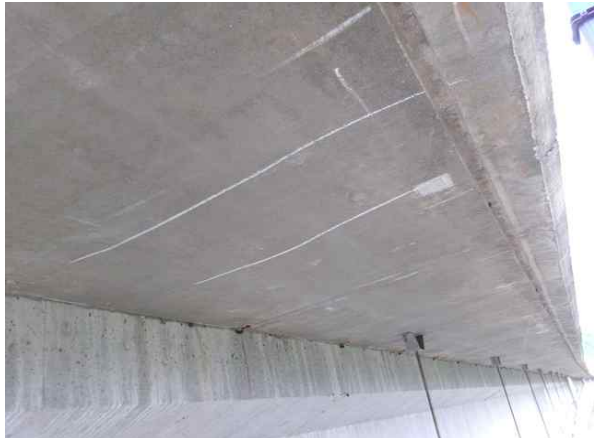
| • S1 균열(0.1mm/1.0m)<br>• 건조수축, 공용중 열화 등<br>• 표면보수 | | • S1 균열(0.1mm/1.0m)<br>• 건조수축, 공용중 열화 등<br>• 표면보수 | |

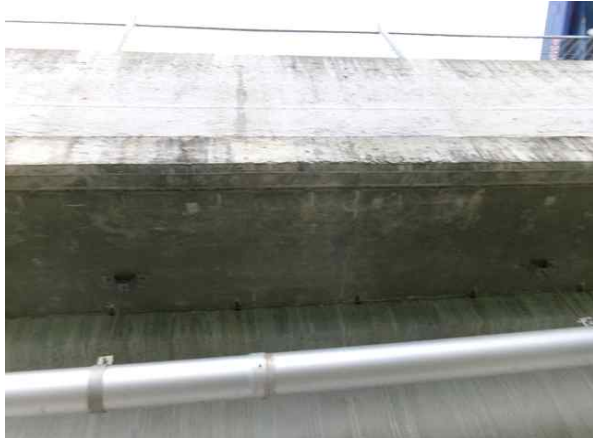
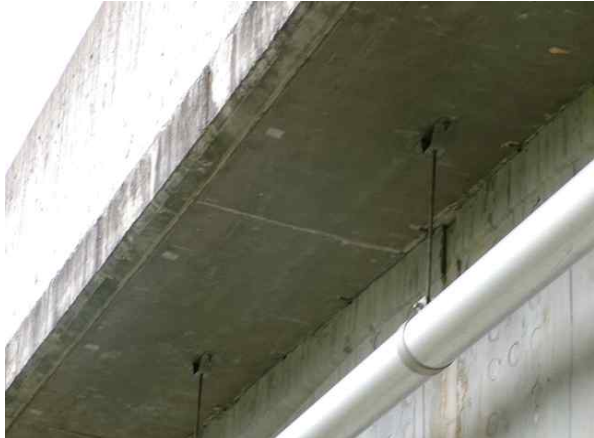
| • S2 균열(0.1mm/1.0m)<br>• 건조수축, 공용중 열화 등<br>• 표면보수 | | • S3 균열(0.1mm/1.0m)<br>• 건조수축, 공용중 열화 등<br>• 표면보수 | |

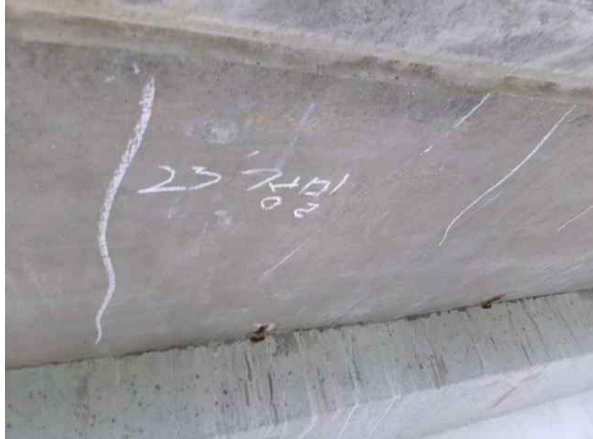
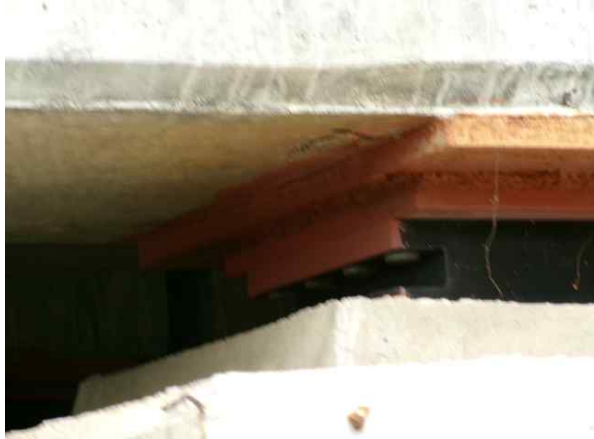
| • S4 균열(0.1mm/1.0m)<br>• 건조수축, 공용중 열화 등<br>• 표면보수 | | • S1-G5 들뜸(0.1m×0.1m)<br>• 시공미흡, 다짐미흡 등<br>• 단면보수 | |

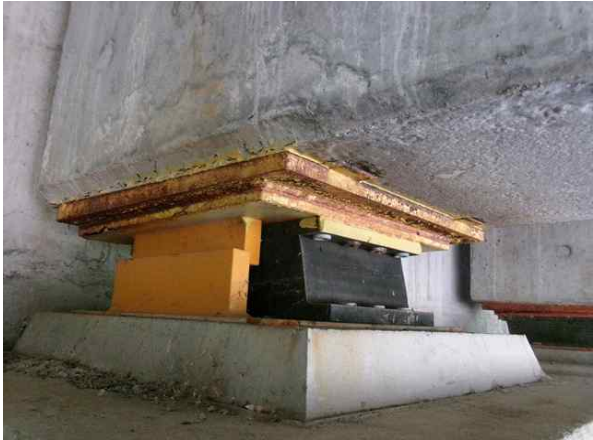
| <ul style="list-style-type: none"> <li>• P3 망상균열(10.0m×1.0m)</li> <li>• 초기 건조수축 등</li> <li>• 표면처리</li> </ul> | | <ul style="list-style-type: none"> <li>• A2-Sh5 플레이트 부식</li> <li>• 외부 우수유입</li> <li>• 재도장</li> </ul> | |

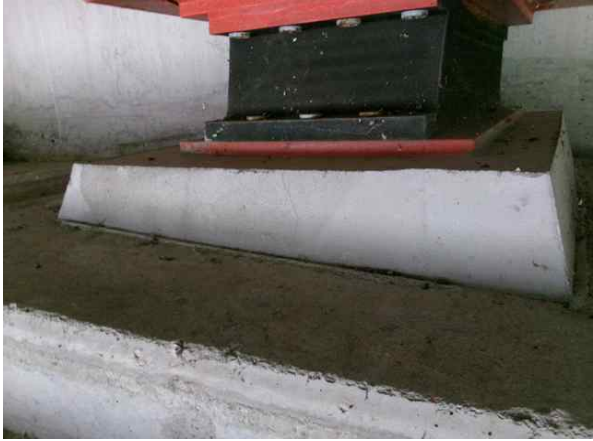
| <ul style="list-style-type: none"> <li>• A2-Sh1 몰탈 균열(0.2mm/0.3m)</li> <li>• 초기 건조수축 등</li> <li>• 표면처리</li> </ul> | | <ul style="list-style-type: none"> <li>• A2-Sh2 몰탈 균열(0.2mm/0.3m)</li> <li>• 초기 건조수축 등</li> <li>• 표면처리</li> </ul> | |

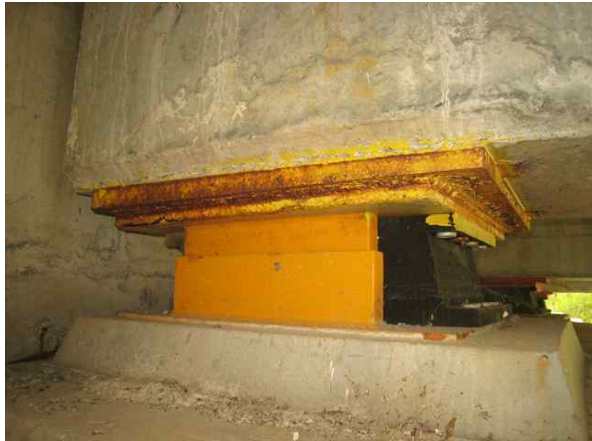
| | <ul style="list-style-type: none"> <li>• A2-Sh3 플레이트 부식</li> </ul> | 손상현황 | <ul style="list-style-type: none"> <li>• P1-Sh3 재료분리 (0.5m×0.2m)</li> </ul> |
| 원 인 | <ul style="list-style-type: none"> <li>• 외부 우수유입</li> </ul> | 원 인 | <ul style="list-style-type: none"> <li>• 다짐미흡, 거푸집 조기탈형 등</li> </ul> |

| 조치방안 | <ul style="list-style-type: none"> <li>• 재도장</li> </ul> | 조치방안 | <ul style="list-style-type: none"> <li>• 단면보수</li> </ul> |

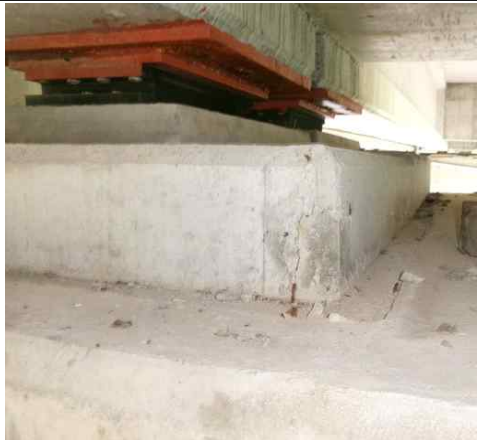
| 손상현황 | <ul style="list-style-type: none"> <li>• P1-Sh4 재료분리 (0.5m×0.2m)</li> </ul> | 손상현황 | <ul style="list-style-type: none"> <li>• P1-Sh1 들뜸 (0.1m×0.2m)</li> </ul> |
| 원 인 | <ul style="list-style-type: none"> <li>• 다짐미흡, 거푸집 조기탈형 등</li> </ul> | 원 인 | <ul style="list-style-type: none"> <li>• 다짐미흡, 거푸집 조기탈형 등</li> </ul> |

| 조치방안 | <ul style="list-style-type: none"> <li>• 단면보수</li> </ul> | 조치방안 | <ul style="list-style-type: none"> <li>• 단면보수</li> </ul> |

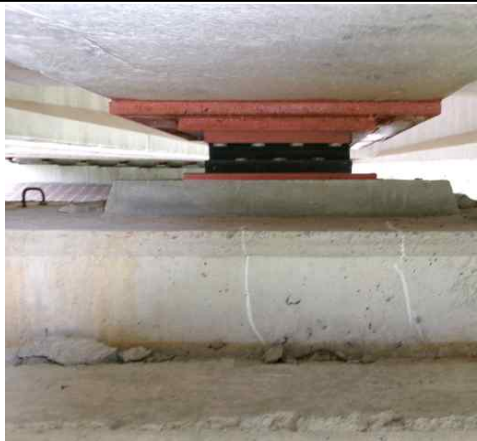
| 손상현황 | <ul style="list-style-type: none"> <li>• P1-Sh3 재료분리 (0.3m×0.2m)</li> </ul> | 손상현황 | <ul style="list-style-type: none"> <li>• P3-Sh4 받침 균열 (0.1mm/0.3m)</li> </ul> |
| 원 인 | <ul style="list-style-type: none"> <li>• 다짐미흡, 거푸집 조기탈형 등</li> </ul> | 원 인 | <ul style="list-style-type: none"> <li>• 초기 건조수축 등</li> </ul> |

| 조치방안 | <ul style="list-style-type: none"> <li>• 단면보수</li> </ul> | 조치방안 | <ul style="list-style-type: none"> <li>• 표면처리</li> </ul> |

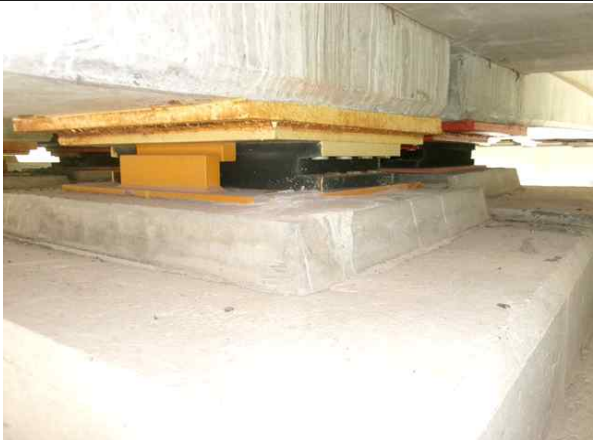
| 손상현황 | <ul style="list-style-type: none"> <li>• P2-Sh1 몰탈 박락(0.1m×0.2m)</li> </ul> | 손상현황 | <ul style="list-style-type: none"> <li>• A2 후타재 균열(0.1mm)</li> </ul> |
| 원 인 | <ul style="list-style-type: none"> <li>• 다짐미흡, 거푸집 조기탈영 등</li> </ul> | 원 인 | <ul style="list-style-type: none"> <li>• 초기 건조수축 등</li> </ul> |

| 조치방안 | <ul style="list-style-type: none"> <li>• 단면보수</li> </ul> | 조치방안 | <ul style="list-style-type: none"> <li>• 표면처리</li> </ul> |

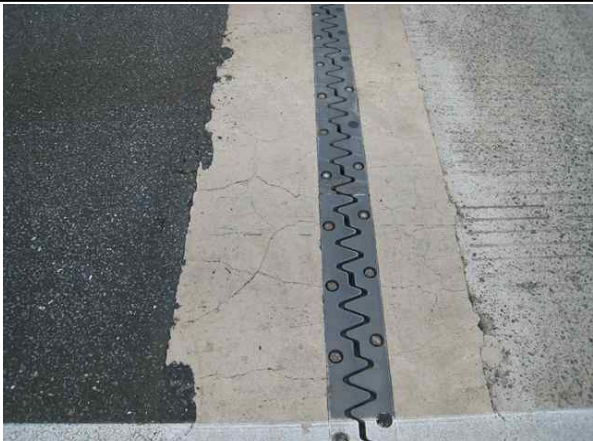
| 손상현황 | <ul style="list-style-type: none"> <li>• A1 후타재 망상균열(0.8m×2.0m)</li> </ul> | 손상현황 | <ul style="list-style-type: none"> <li>• A2 유간 토사퇴적(0.5m)</li> </ul> |
| 원 인 | <ul style="list-style-type: none"> <li>• 초기 건조수축 등</li> </ul> | 원 인 | <ul style="list-style-type: none"> <li>• 공용중 열화</li> </ul> |

| 조치방안 | <ul style="list-style-type: none"> <li>• 표면처리</li> </ul> | 조치방안 | <ul style="list-style-type: none"> <li>• 주의관찰</li> </ul> |

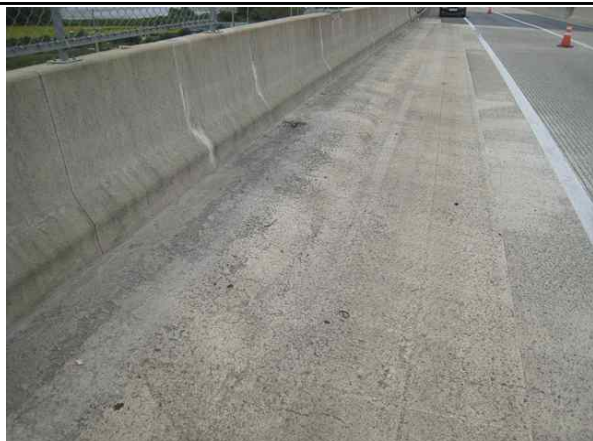
| | <ul style="list-style-type: none"><li>• S1 접속부 들뜸 (0.1m×4.0m)</li></ul> | 손상현황 | <ul style="list-style-type: none"><li>• S2 갓길부 표면바리 (35.0m×3.0m)</li></ul> |
| 원 인 | <ul style="list-style-type: none"><li>• 초기 접속부 침하 등</li></ul> | 원 인 | <ul style="list-style-type: none"><li>• 공용중 열화</li></ul> |

| 조치방안 | <ul style="list-style-type: none"><li>• 단면보수</li></ul> | 조치방안 | <ul style="list-style-type: none"><li>• 주의관찰</li></ul> |

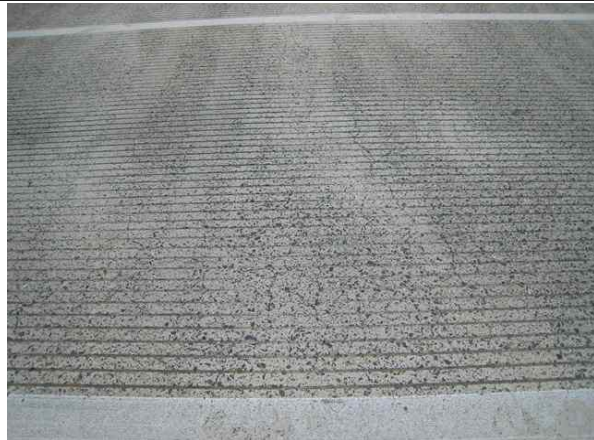
| 손상현황 | <ul style="list-style-type: none"><li>• S1 포장 망상균열 (35.0m×3.0m)</li></ul> | 손상현황 | <ul style="list-style-type: none"><li>• S3 갓길부 표면바리 (35.0m×3.0m)</li></ul> |
| 원 인 | <ul style="list-style-type: none"><li>• 공용중 열화</li></ul> | 원 인 | <ul style="list-style-type: none"><li>• 공용중 열화</li></ul> |

| 조치방안 | <ul style="list-style-type: none"><li>• 주의관찰</li></ul> | 조치방안 | <ul style="list-style-type: none"><li>• 주의관찰</li></ul> |

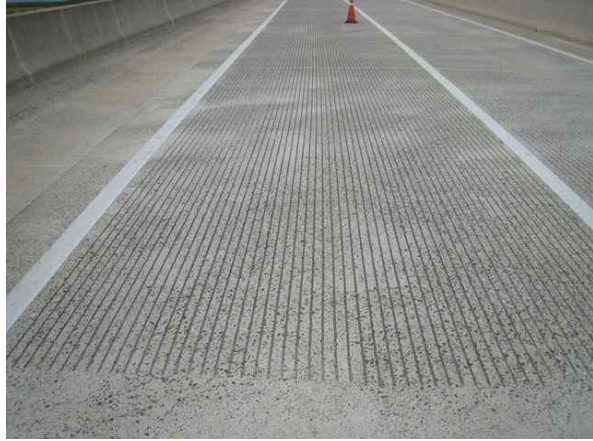
| 손상현황 | <ul style="list-style-type: none"><li>• S4 갓길부 표면바리 (35.0m×3.0m)</li></ul> | 손상현황 | <ul style="list-style-type: none"><li>• S4 포장 균열 (3.0m)</li></ul> |
| 원 인 | <ul style="list-style-type: none"><li>• 공용중 열화</li></ul> | 원 인 | <ul style="list-style-type: none"><li>• 건조수축, 공용중 열화</li></ul> |

| 조치방안 | <ul style="list-style-type: none"><li>• 주의관찰</li></ul> | 조치방안 | <ul style="list-style-type: none"><li>• 주의관찰</li></ul> |
