## 3. 장곡교

#### 3.1 시설물의 개요

본 시설물은 경상북도 상주시 낙동면 장곡리(상주영천고속도로 5.578~5.850km)에 위치한 교량으로서 총 연장 270.0m, 폭 24.5m, 왕복 4차로로 시공되어 있다.

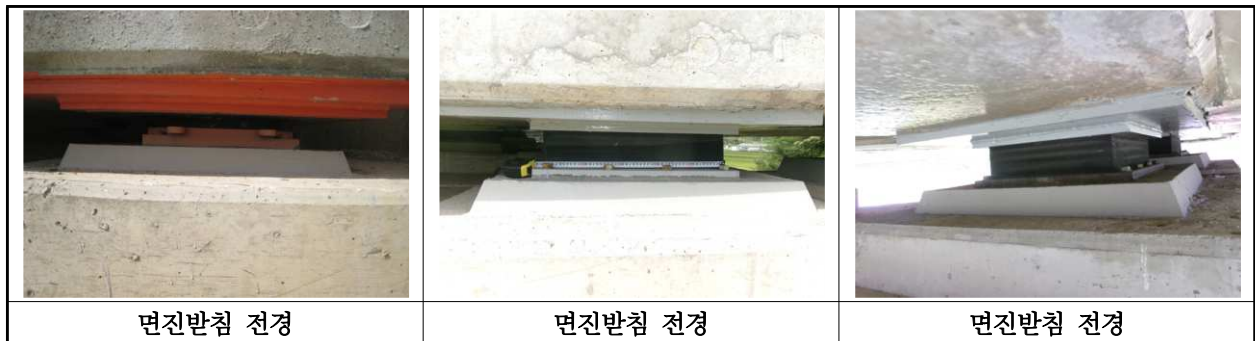
【사진 3.3.12】 교량받침 전경

- 현장조사 결과 기 손상인 무수축물탈 및 받침콘크리트 0.3mm미만 균열, 받침 부식이 확인되었다.

- 받침본체에서 조사된 본체 부식은 신축이음 외측 단부 누수 및 외부 우수유입에 의한 2차 손상으로 판단되며, 신축이음으로 유입되는 우수차단(하부 물받이설치, 외측 차수덮개 또는 조인트 설치)이 선행되어야 하고, 손상부는 유지관리를 위하여 재도장이 필요하다. 무수축물탈에서 조사된 균열, 박락의 경우 국부적으로 발생된 폭 0.1~0.2mm의 미세균열, 국부적인 단면손상으로 현 상태에서 별도의 조치보다는 유지관리 후 손상진전 및 추가 손상 발생 시 표면처리, 단면보수 등 일괄 보수하는 것이 바람직 할 것으로 판단된다.

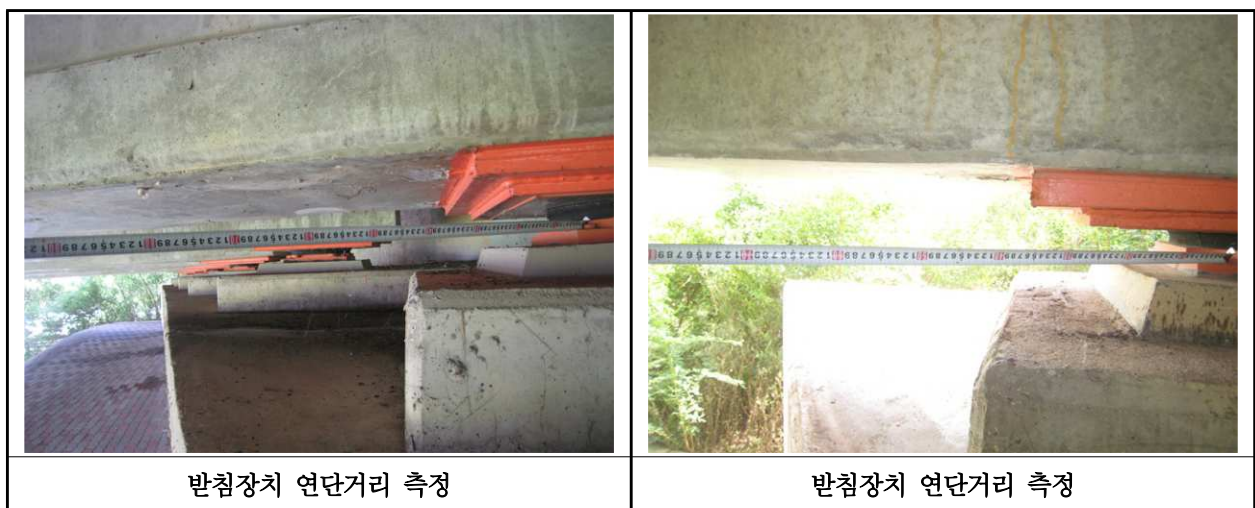
【사진 3.3.14】 교량받침장치 연단거리측정

- 연단거리 측정 결과, 전 개소 모두 실측 연단거리가 계산 연단거리를 상회하고 있는 것으로 측정되어 설계기준을 만족하고 있는 것으로 검토되었다.
