## 4. 신개교

### 4.1 시설물의 개요

본 시설물은 경상북도 의성군 단밀면 낙정리(상주영천고속도로 9.591~9.646km)에 위치한 교량으로서 총 연장 55.0m, 폭 24.3m, 왕복 4차로로 시공되어 있다.

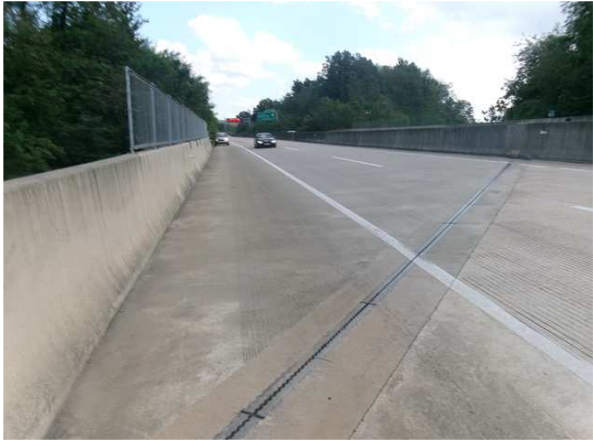
【사진 4.3.18】 교면포장 손상현황

| 손상현황 | • 교면포장 상태양호 | 손상현황 | • 교면포장 상태양호 |

- 기 점검시 손상이 없는 양호한 상태이며, 금회 신규손상은 확인되지 않은 것으로 조사되었다.

- 교면포장은 현재 손상이 없는 양호한 상태이며, 주기적인 점검을 통한 신규 손상 발생 등의 유지관리가 요구된다.

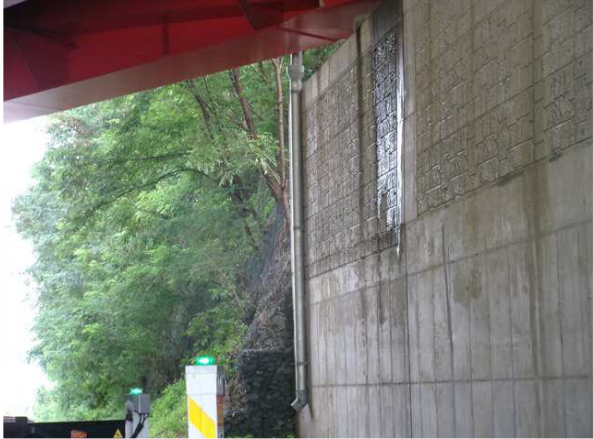
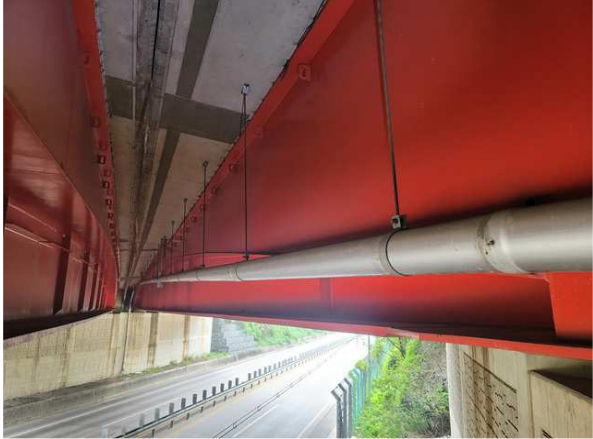
【사진 4.3.20】 배수시설 손상현황

| 손상현황 | • 배수시설 상태양호 | 손상현황 | • 배수시설 상태양호 |

- 배수시설은 기 손상이 없는 상태이며, 추가적인 신규 손상은 없는 것으로 조사되었다.

- 배수구는 현재 양호한 상태이며, 공용기간 경과 및 추량통행에 의한 비산물퇴적 등의 원인으로 이물질퇴적, 그로인한 체수, 배수관 부식 등의 손상이 발생할 수 있으므로, 주기적인 정비를 통한 유지관리가 필요하다.

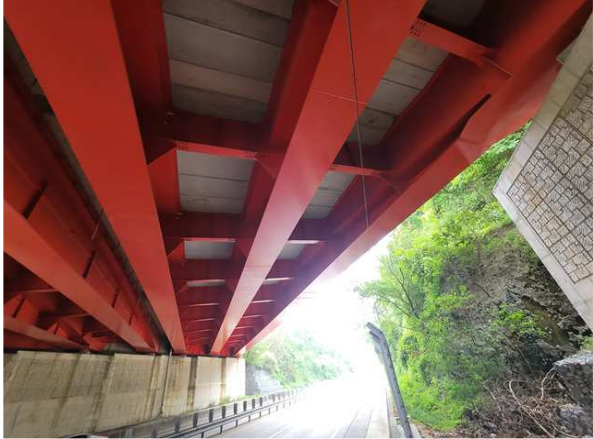
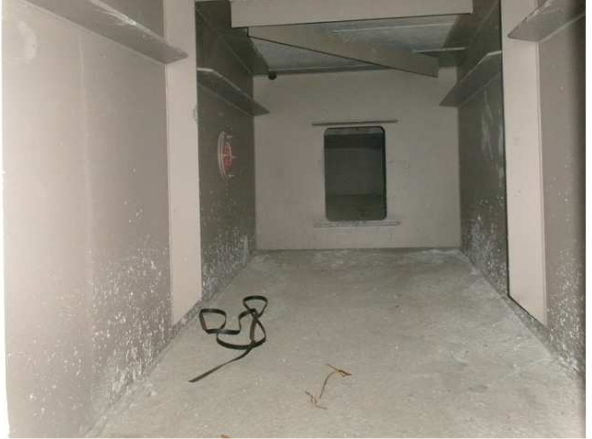
【사진 4.3.27】 거터 손상현황

| 손상현황 | • 거터외부 상태양호 | 손상현황 | • 거터내부 상태양호 |

- 기 점검시 손상이 없는 양호한 상태이며, 금회 신규손상은 확인되지 않은 것으로 조사되었다.

- 거터 내,외부의 외관조사 결과, 현재 손상이 없는 양호한 상태이며, 주기적인 점검을 통한 손상의 발생여부 확인 등의 유지관리가 요구된다.

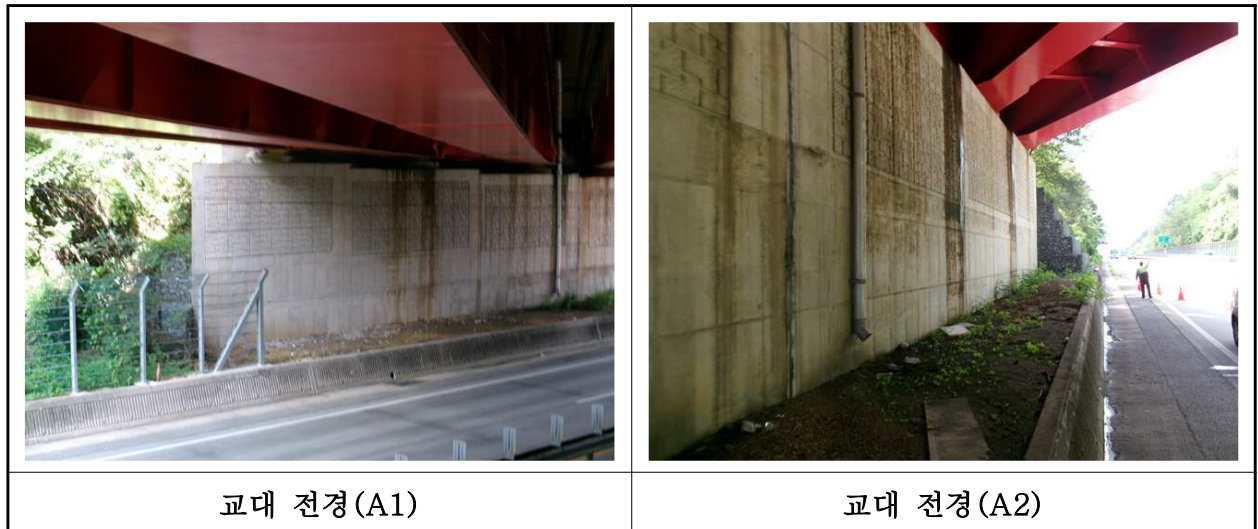
【사진 4.3.30】 교대 전경

- 교대 A1, A2에 대한 외관조사 결과 A2에 균열(Cw=0.3mm미만), 누수흔적, 날개벽 밀림, 콘크리트 박리 손상이 발생한 것으로 조사되었다.

| 손상현황 | • A1 균열(0.2mm/4.0m) | 손상현황 | • A1 균열(0.2mm/4.0m) |
| 손상현황 | • A2 누수흔적 (2.0m×8.0m) | 손상현황 | • A2 누수흔적 (2.0m×8.0m) |
| 손상현황 | • A1 박리(1.5m×0.3m) | 손상현황 | • A2 날개벽 밀림 |

- 기 점검 비교시 기 손상의 진전은 없는 것으로 확인되었고, 금회 정밀안전점검으로 균열, 박리가 신규 조사되었다.

- 교대에 건조수축으로 인한 균열(폭 0.3mm미만), 공용기간 증가 및 신축이음을 통한 우수유입으로 인한 누수흔적, 실란트 파손, 접속부 토공구간에 시공초기 다짐부족, 우수유입으로 인한 토사유실이 원인으로 추정되는 날개벽 밀림이 조사되었다. 발생한 균열 및 누수흔적의 경우 손상의 진전 방지를 위한 표면처리 등의 조치가 요망되며, 날개벽밀림의 경우 구조물의 내구성에 영향을 미칠만한 손상은 아니므로 주의관찰 후 손상의 진전 시 적절한 조치를 취하는 것이 바람직 할 것으로 판단된다. 금회 조사된 콘크리트 박리의 경우 시공시 외부 충격에 의한 손상으로 부재의 내구성 및 사용성 확보차원의 단면보수가 필요할 것으로 판단된다.

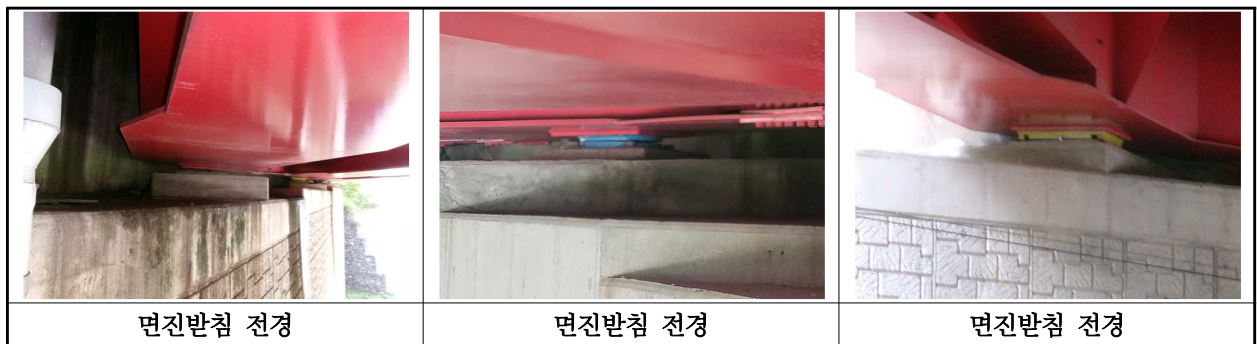
【사진 4.3.32】 교량받침 전경

- 교량받침의 현장조사 결과, 기 손상인 받침콘크리트 파손이 조사되었다.

| 손상현황 | • A1-Sh1 파손(0.4m×0.5m) | 손상현황 | • A1-Sh1 파손(0.4m×0.5m) |

- 교량받침에 발생한 파손은 시공미흡 및 콘크리트 열화, 외부 충격 등으로 인한 손상으로 판단되며, 단면보수를 실시하는 유지관리가 필요하다.

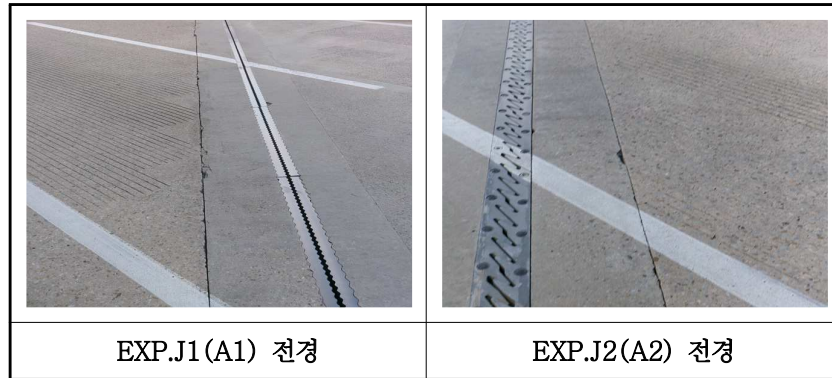
【사진 4.3.36】 신축이음장치 전경

| 손상현황 | • A1 차수판 볼트 탈락(2EA) | 손상현황 | • A1 후타재 박리(0.1m×0.3m) |
| 손상현황 | • A2 차수판 볼트 탈락(4EA) | 손상현황 | • A1 후타재 박락(0.1m×0.1m) |

- 금회 신축이음의 정밀안전점검 결과, 기 손상인 후타재 박리 및 박락, 차수판 볼트체결 불량 등이 조사되었고, 손상의 진전은 미미한 것으로 조사되었다.

- 신축이음에 발생한 후타재 박리, 박락, 차수판 볼트 탈락은 차량 통행하중 및 충격, 콘크리트 열화 등으로 인한 손상으로 판단되며, 단면보수, 볼트 재체결 등의 보수를 실시하는 유지관리가 필요하다.

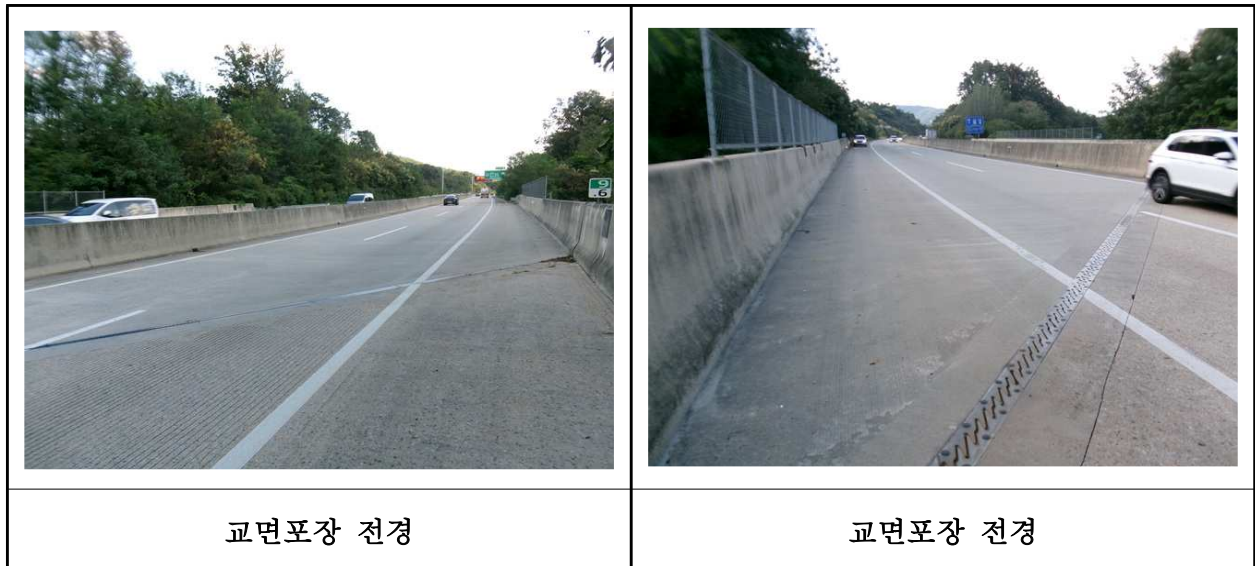
【사진 4.3.39】 교면포장 전경

| 손상현황 | • S1 접속부 박락(0.3m×0.3m) | 손상현황 | • S1 접속부 박리(0.4m×0.4m) |

- 교면포장은 금회 정밀안전점검 결과, 기 손상인 교면포장 접속도로 박리, 박락이 신규 조사되었다.

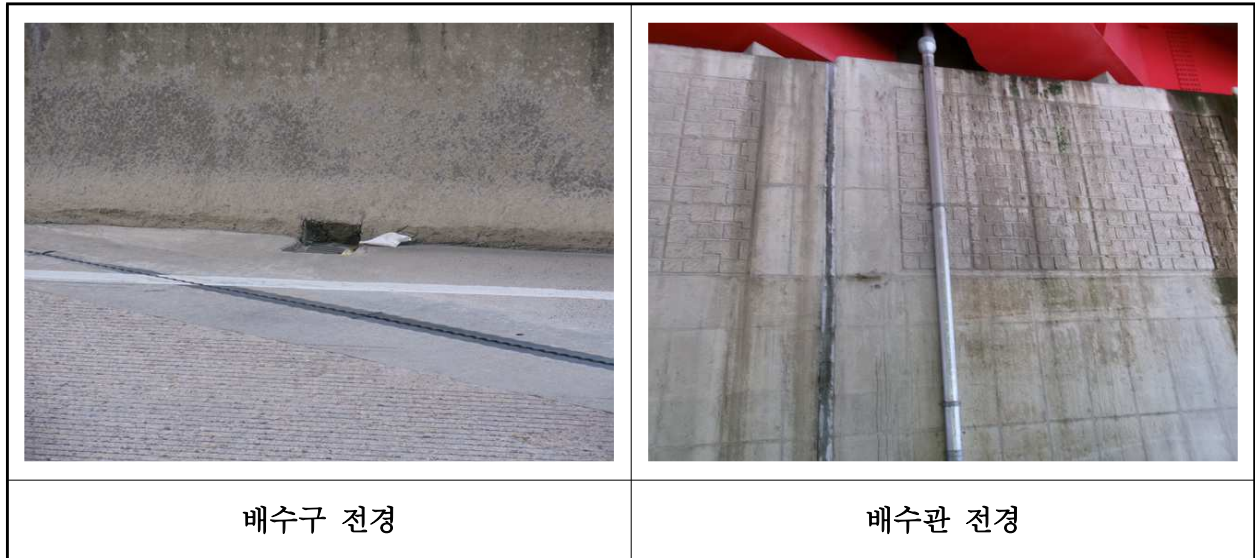
【사진 4.3.41】 배수시설 전경

| 손상현황 | • S1 그레이팅 이탈 | 손상현황 | • - |

- 기 손상인 스틸그레이팅 이탈이 조사되었고, 금회 정밀안전점검 결과 손상의 진전은 미미한 것으로 확인되었다.

- 상부 배수구에서 스틸그레이팅 이탈이 조사되었으며, 배수관 이물질퇴적, 배수관 막힘 등의 2차 손상을 방지하기 위한 스틸그레이팅 재설치가 필요하다고 판단된다.

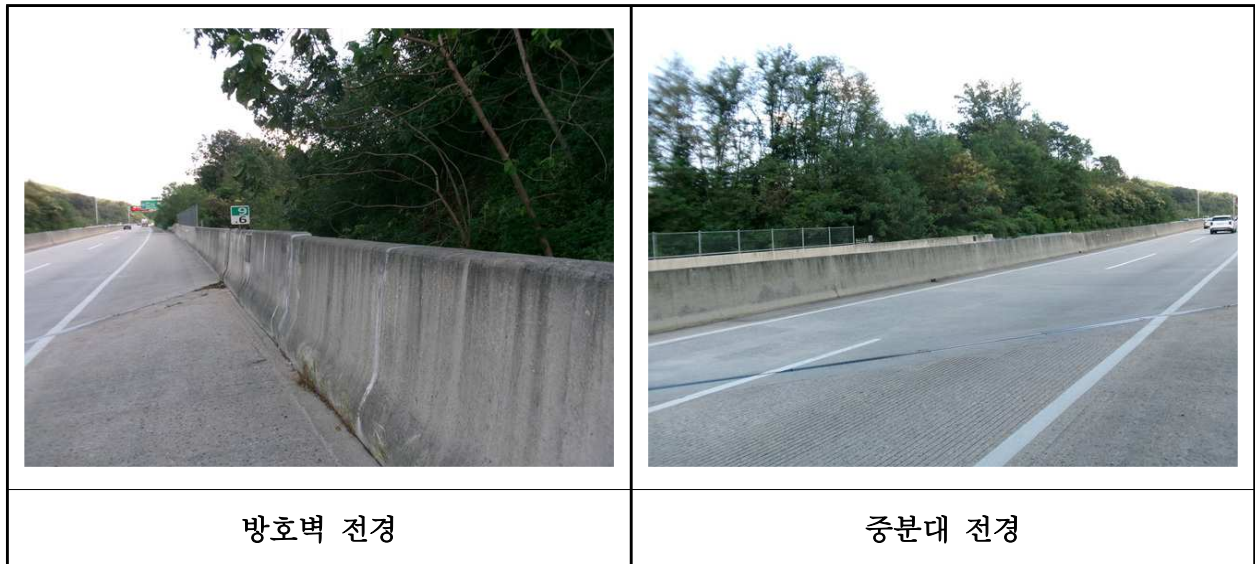
【사진 4.3.43】 방호벽 및 중앙분리대 전경

- 방호벽에 대한 현장조사 결과 균열부 백태가 조사되었다.

| 손상현황 | • S1 균열부 백태(0.1m×1.5m) | 손상현황 | • S1 균열부 백태(0.1m×1.5m) |

- 방호벽은 기 손상인 방호벽 균열부백태가 조사되었고, 손상의 진전은 미미한 것으로 확인되었다.

- 방호벽에 발생한 균열부 백태는 건조수축, 공용기간 증가, 조기 거푸집 탈착 등 복합적 원인으로 발생한 균열에 우수유입 등의 이유로 기존 균열부에 백태가 발생한 손상으로 백태의 손상 진전으로 인한 2차 손상을 방지하기 위한 표면처리 등의 조치가 요구된다.
