## 5. 월가교

### 5.1 시설물의 개요

본 시설물은 경상북도 구미시 도개면 동산리(상주영천고속도로 3.538~3.644km)에 위치한 교량으로서 총 연장 105.0m, 폭 24.3m, 왕복 4차로로 시공되어 있다.

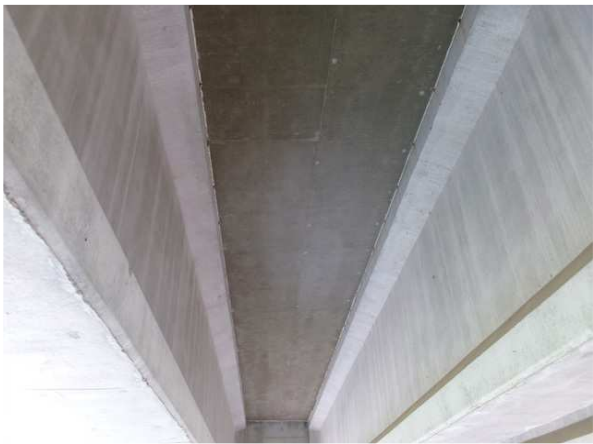
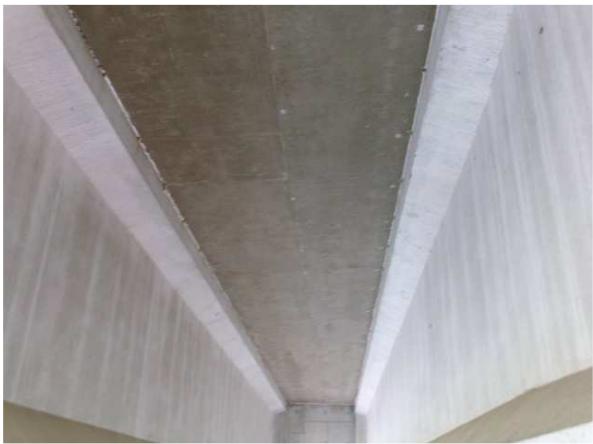
| 손상현황 | • 바닥판 상태양호 | 손상현황 | • 바닥판 상태양호 |

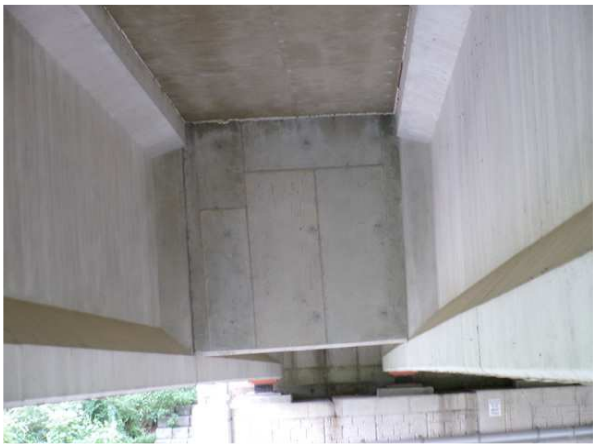
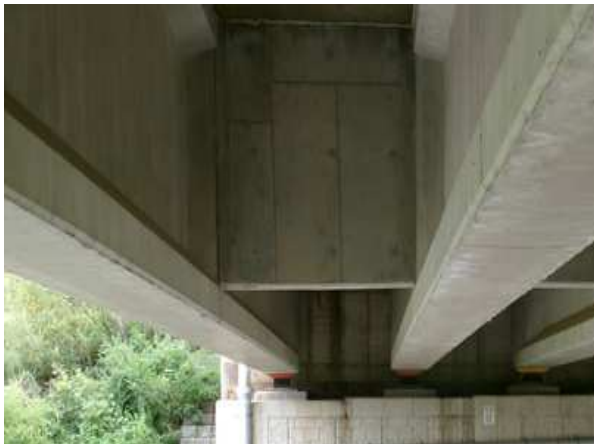
| 손상현황 | • 가로보 상태양호 | 손상현황 | • 가로보 상태양호 |

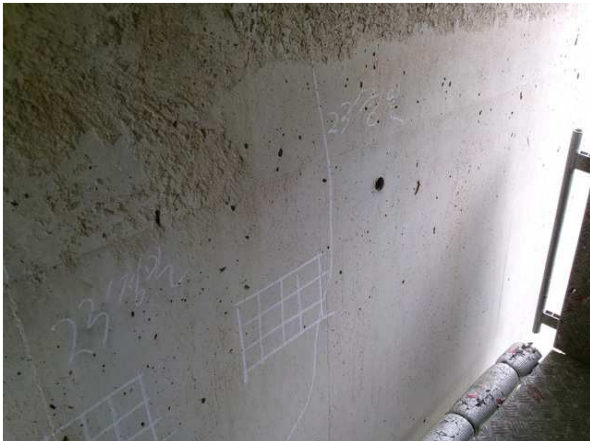
| 손상현황 | • P2 코핑부 균열(0.2mm/1.5m) | 손상현황 | • P2 코핑부 균열(0.2mm/1.5m) |
| 원 인 | • 초기 건조수축 등 | 원 인 | • 초기 건조수축 등 |

| 조치방안 | • 표면처리 | 조치방안 | • 표면처리 |

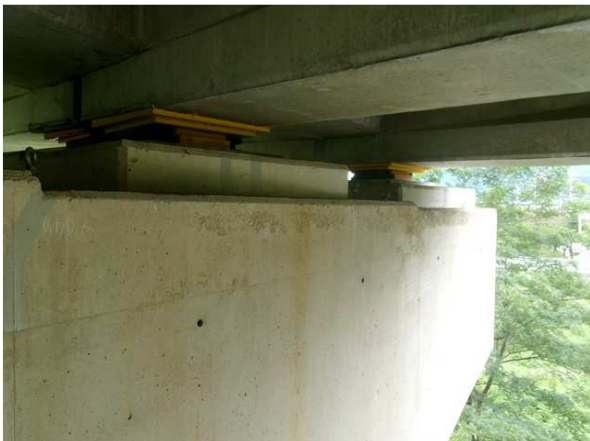
| 손상현황 | • P2 코핑부 표면바리(3.5m×0.5m) | 손상현황 | • P2 코핑부 표면바리(3.5m×0.5m) |
| 원 인 | • 초기 건조수축, 다짐미흡 등 | 원 인 | • 초기 건조수축, 다짐미흡 등 |

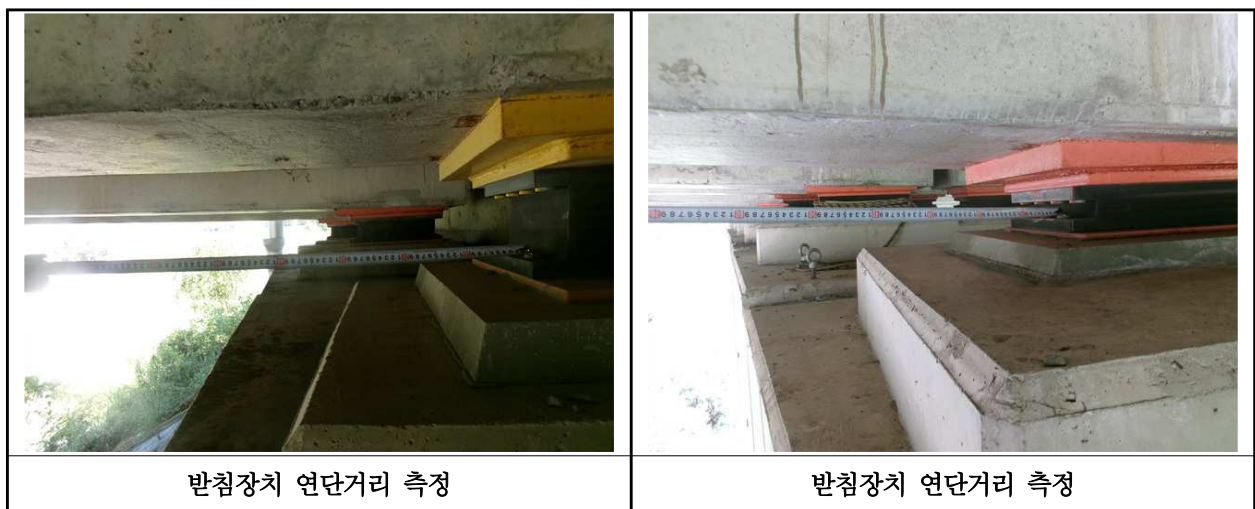
받침장치 연단거리 측정

- 연단거리 측정 결과, 전 개소 모두 실측 연단거리가 계산 연단거리를 상회하고 있는 것으로 측정되어 설계기준을 만족하고 있는 것으로 검토되었다.

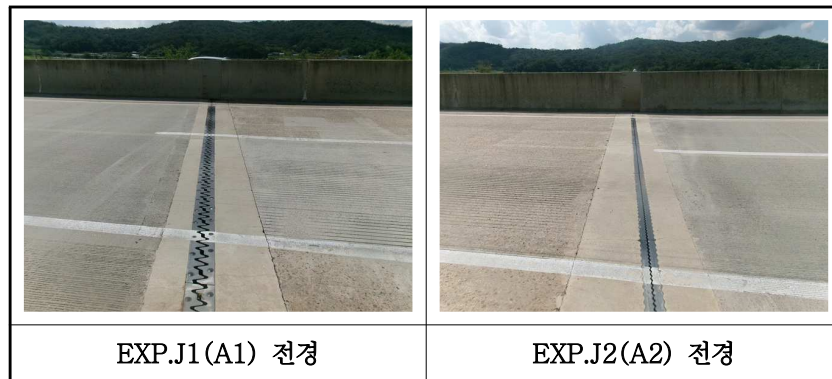
【사진 7.3.16】 신축이음장치 전경

- 신축이음 현장조사 결과 후타재 균열, 후타재 열화, 차수판 볼트체결 불량, 탈락, 후타재 망상 균열이 조사되었다.

- 신축이음에 발생한 후타재 균열 및 망상균열, 후타재 열화, 차수판 볼트 체결 불량, 탈락은 차량 통행하중 및 충격, 콘크리트 열화 등으로 인한 손상으로 판단되며, 표면처리 등의 유지관리가 요구되며, 차수판 볼트 재체결등의 조치를 실시하는 유지관리가 필요하다. 공용시 본체에서는 차량통행으로 인한 분산먼지, 우수에 의한 갓길측 체수 등에 의한 이물질퇴적, 본체 부식 등의 손상이 추가 발생할 가능성이 있으므로, 주기적인 정비를 통한 유지관리가 필요하다.

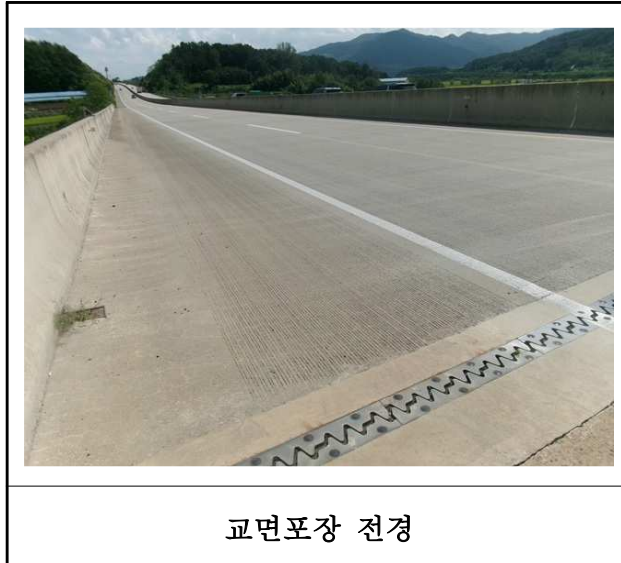
【사진 7.3.19】 교면포장 전경

- 현장조사 결과, 본선 포장은 손상이 없는 양호한 상태로 조사되었다.

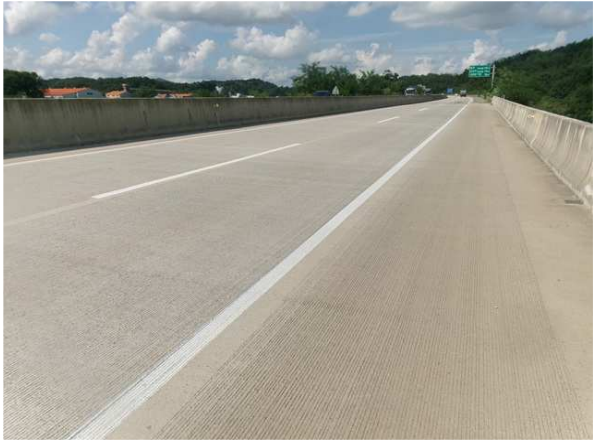
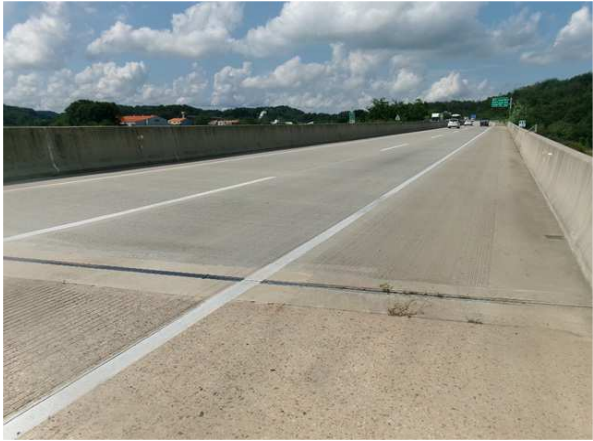
【사진 7.3.20】 교면포장 손상현황

| 손상현황 | • 교면포장 상태양호 | 손상현황 | • 교면포장 상태양호 |

- 기 점검시 손상이 없는 양호한 상태이며, 금회 신규손상은 확인되지 않은 것으로 조사되었다.

- 교면포장은 현재 손상이 없는 양호한 상태이며, 주기적인 점검을 통한 신규 손상 발생 등의 유지관리가 요구된다.

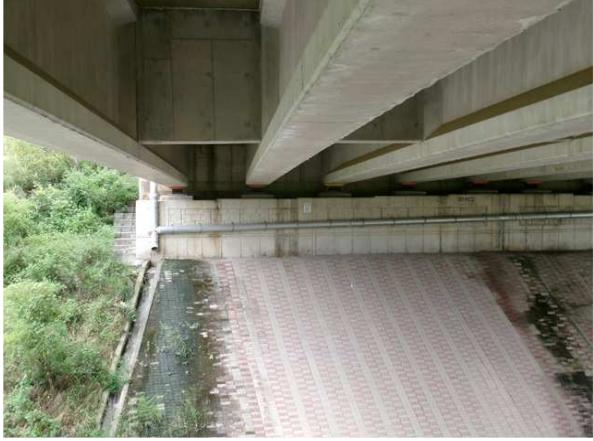
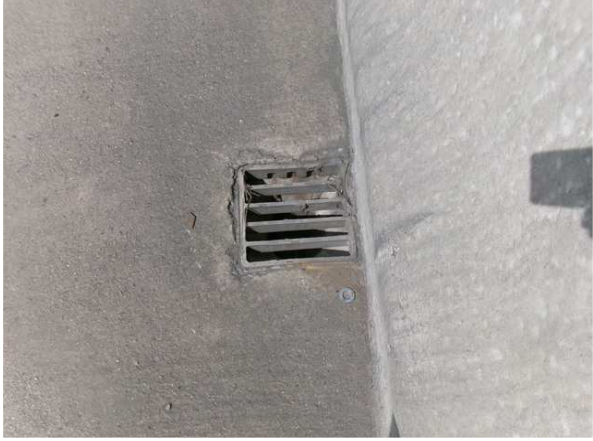
【사진 7.3.21】 배수시설 전경

- 배수시설에 대한 현장조사 결과, 손상이 없는 양호한 상태로 조사되었다.

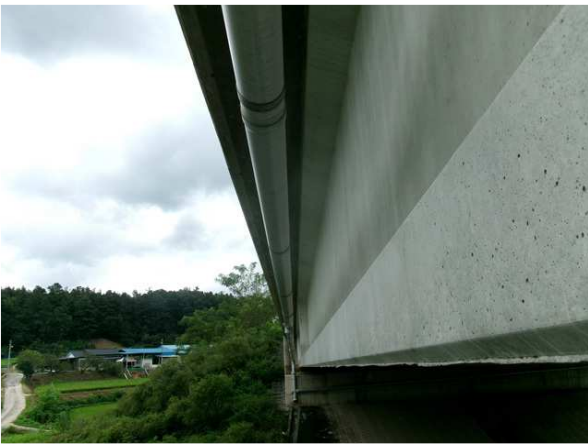
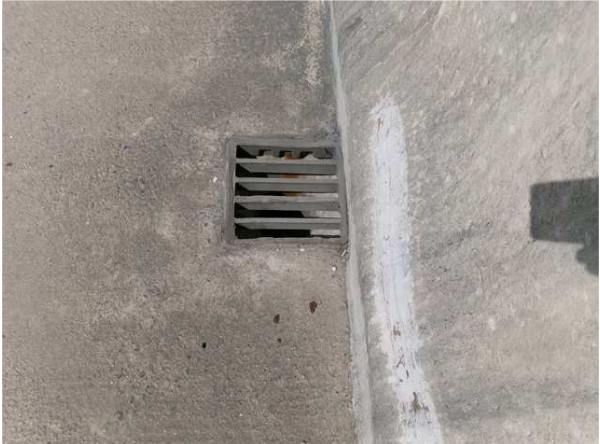
【사진 7.3.22】 배수시설 손상현황

| 손상현황 | • 배수시설 상태양호 | 손상현황 | • 배수시설 상태양호 |

- 기 점검시 손상이 없는 양호한 상태이며, 금회 신규손상은 확인되지 않은 것으로 조사되었다.

- 배수구 및 배수관은 현재 양호한 상태이며, 공용기간 경과 및 추량통행에 의한 비산물퇴적 등의 원인으로 이물질퇴적, 그로인한 체수, 배수관 부식 등의 손상이 발생할 수 있으므로, 주기적인 정비를 통한 유지관리가 필요하다.

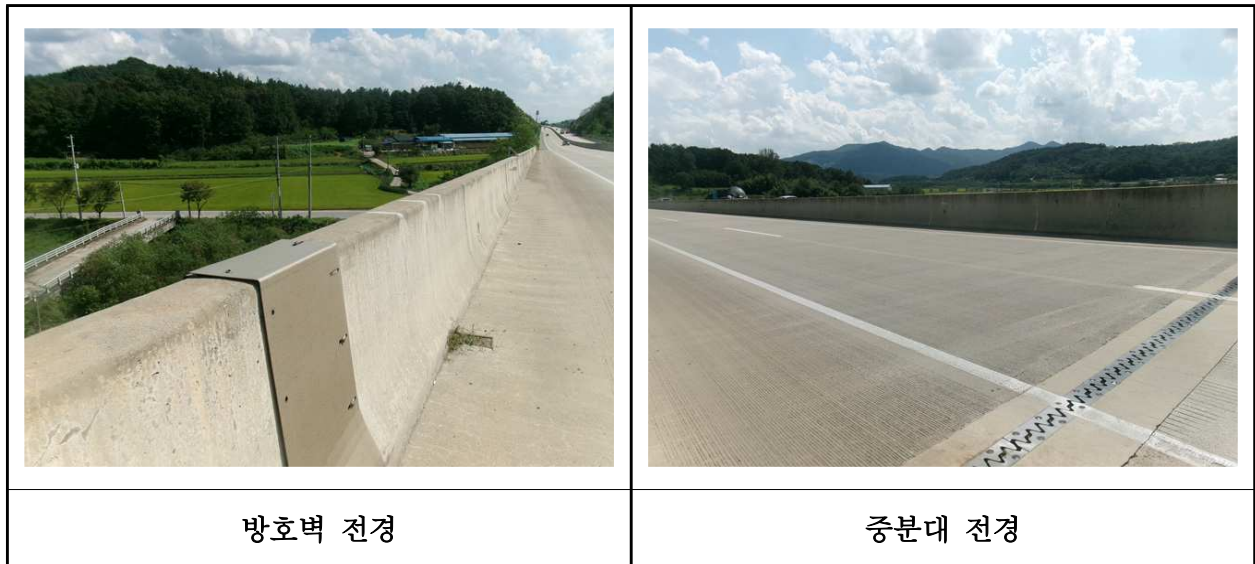
【사진 7.3.23】 방호벽 및 중앙분리대 전경

- 방호벽에 대한 현장조사 결과, 중앙분리대 측에 균열부백태가 조사되었다.

- 방호벽에 대한 현장조사 결과, 중분대에 균열부백태가 조사 되었고, 건조수축, 거푸집 조기탈착에 의한 균열에 우천시 우수가 유입되면서 균열부에 백태가 발생한 것으로 판단되며, 2차 손상 방지 및 내구성 증진을 확보하기 위한 표면처리 등의 보수가 필요하다고 판단된다.

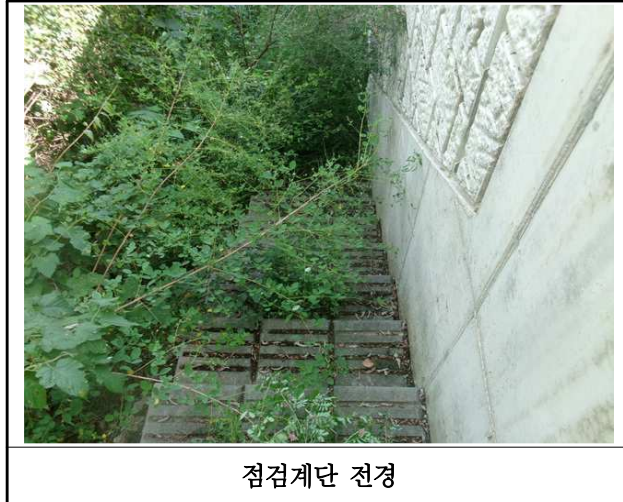
【사진 7.3.25】 교량 점검시설 전경

- 교각에 설치된 점검계단은 손상이 없는 양호한 상태로 확인되었다.

- 점검시설은 현재 양호한 상태로 조사되었고, 주기적인 점검을 통한 손상의 발생여부 확인 등의 유지관리가 요구된다.

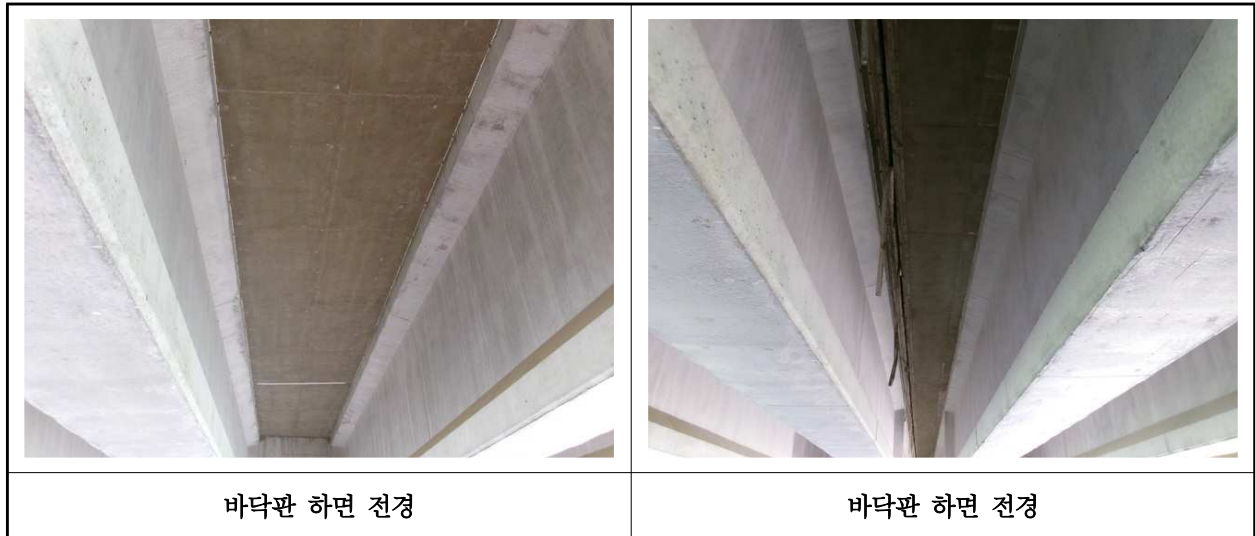
【사진 7.3.27】 바닥판하면 전경

- 바닥판 하면 현장조사 결과, 백태, 박리, 파손, 망상균열이 조사되었다.

- 바닥판하면의 외관조사 결과, 백태가 조사되었고, 신축이음 하부에서 우수유입으로 인한 손상으로 판단되며, 내구성 증진을 위한 표면처리 등의 유지관리 보수가 필요할 것으로 판단된다. 발생한 망상균열의 경우 건조수축, 거푸집 조기탈착, 공용기간 증가 등을 통한 균열(폭 0.3mm미만)이 확인되었고, 표면처리 등의 유지관리가 요구된다.
- 바닥판에 발생한 파손, 박리는 시공미흡 및 콘크리트 열화, 시공시 외부 충격 등으로 인한 손상으로 판단되며, 단면보수를 실시하는 유지관리가 필요하다.

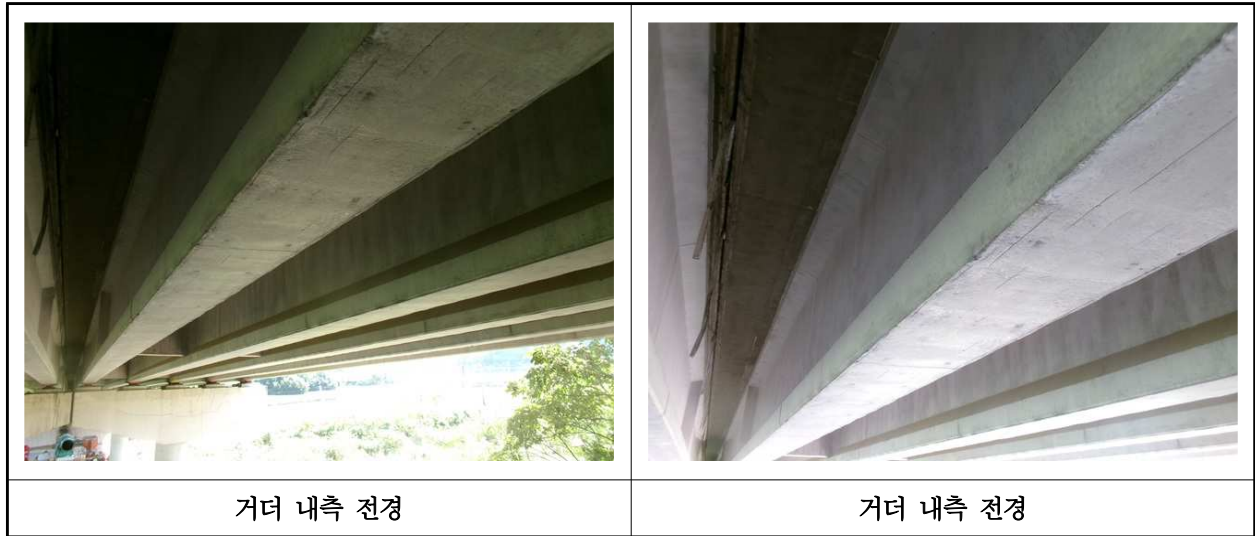
【사진 7.3.29】 거더 전경

- 거더는 기 손상인 백태 및 파손이 조사 되었고, 금회 정밀안전점검 조사 결과 거더 백태가 신규 추가되었다.

- 거더에 백태, 파손이 조사되었고, 백태와 파손은 시공 시에 발생된 손상으로 판단되며, 시설물의 사용성에는 문제가 없으나 내구성증진을 위한 표면처리, 단면보수 등의 보수가 필요하다고 판단된다.

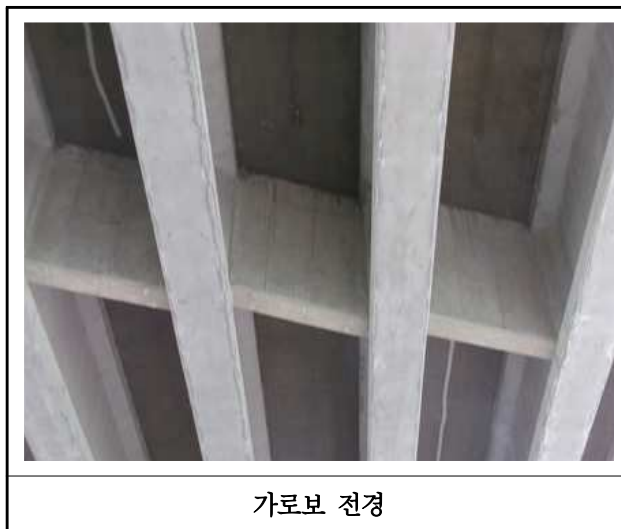
【사진 7.3.31】 가로보 전경

- 가로보에 대한 현장조사 결과 손상이 없는 양호한 상태로 조사되었다.

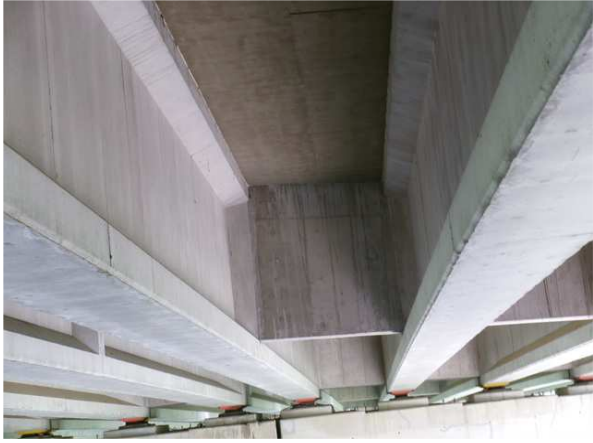
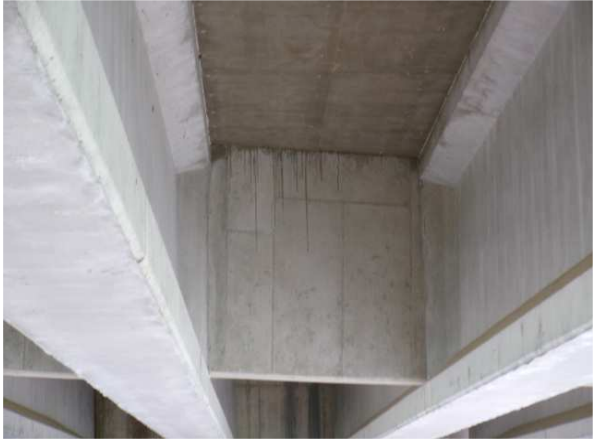
【사진 7.3.32】 가로보 손상현황

| 손상현황 | • 가로보 상태양호 | 손상현황 | • 가로보 상태양호 |

- 기 점검시 손상이 없는 양호한 상태이며, 금회 신규손상은 확인되지 않은 것으로 조사되었다.

- 가로보는 현재 손상이 없는 양호한 상태이며, 주기적인 점검을 통한 손상의 신규 발생 여부 확인 등의 유지관리가 요구된다.

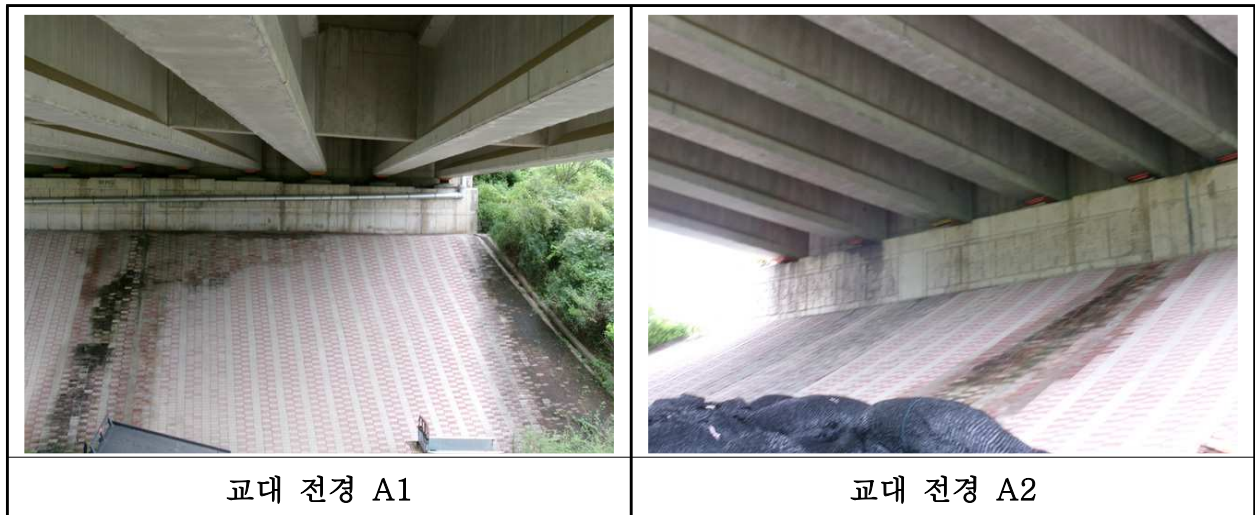
【사진 7.3.33】 교대 전경

- 교대 A1, A2에 대한 외관조사 결과, 균열(폭 0.3mm 내,외), 실란트 파손이 발생한 것으로 조사되었다.

- 교대에 균열(폭 0.3mm미만, 이상)이 조사되었고, 건조수축, 거푸집 조기탈착에 의한 비구조적인 균열로 판단되며, 표면처리 등의 보수가 필요하다고 판단된다. 실란트 파손은 시공 미흡에 의한 손상 및 공용중 열화로 인한 손상으로 정비, 실란트 충전 등의 유지관리가 필요하다고 판단된다.

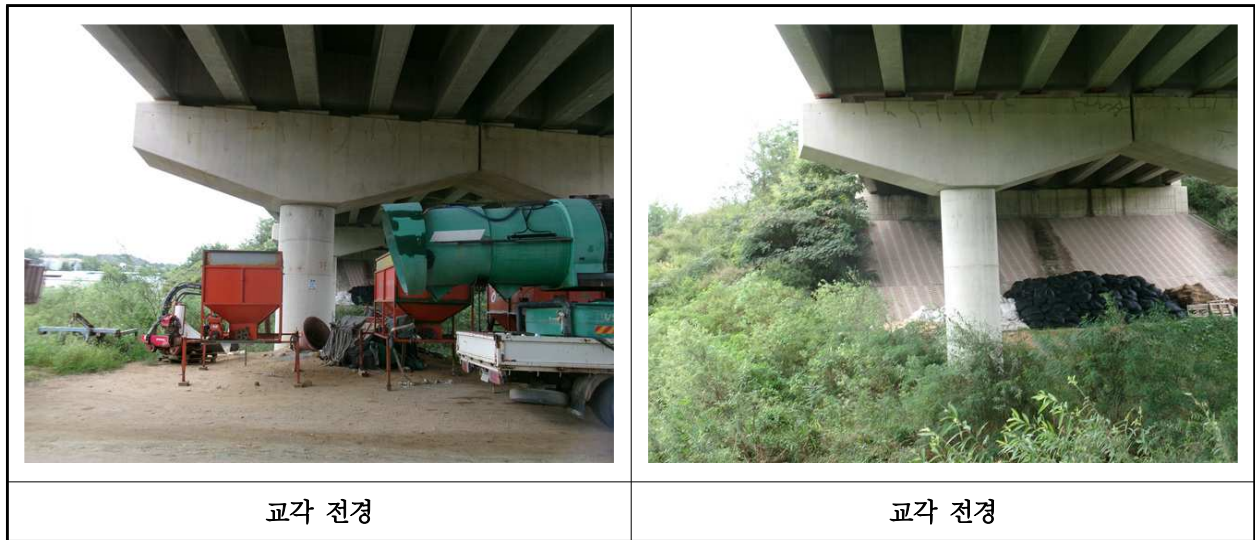
【사진 7.3.35】 교각 전경

- 교각에 대한 현장조사 결과 코핑부에서 균열(폭 0.3mm미만) 및 망상균열이 조사되었다.

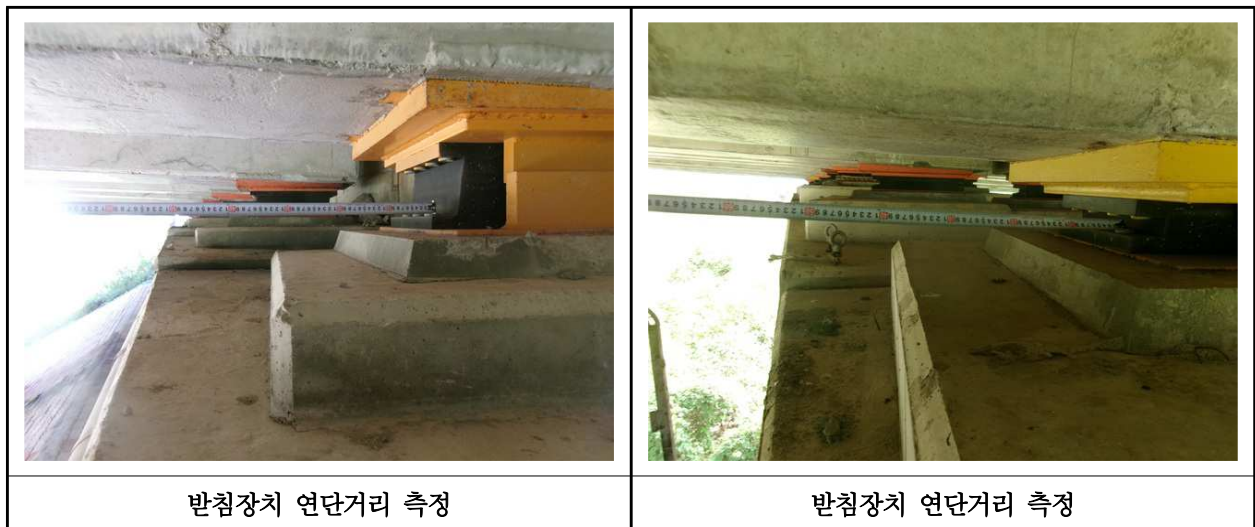
받침장치 연단거리 측정

- 연단거리 측정 결과, 전 개소 모두 실측 연단거리가 계산 연단거리를 상회하고 있는 것으로 측정되어 설계기준을 만족하고 있는 것으로 검토되었다.

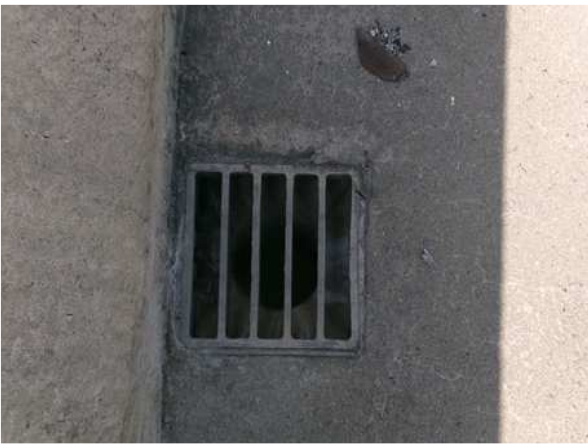
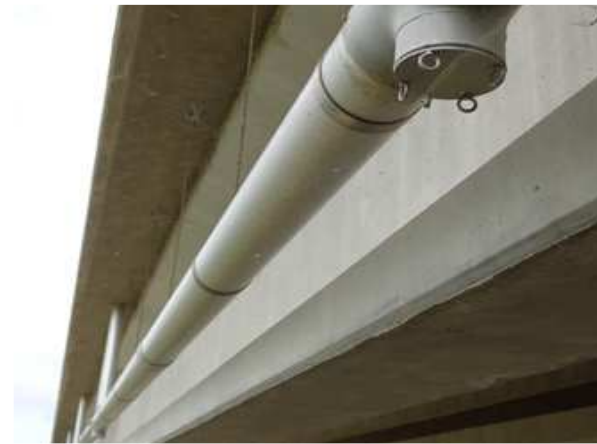
| 손상현황 | • 배수시설 상태양호 | 손상현황 | • 배수시설 상태양호 |

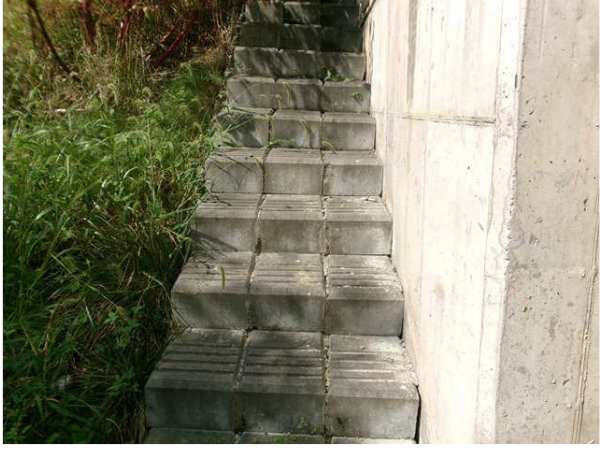
| 손상현황 | • 점검계단 상태양호 | 손상현황 | • — |
