## 12. 내리교

### 12.1 시설물의 개요

본 시설물은 대구광역시 군위군 효령면 내리리(상주영천고속도로 41.077~41.277km)에 위치한 교량으로서 총 연장 200.0m, 폭 28.7m, 왕복 4차로로 시공되어 있다.

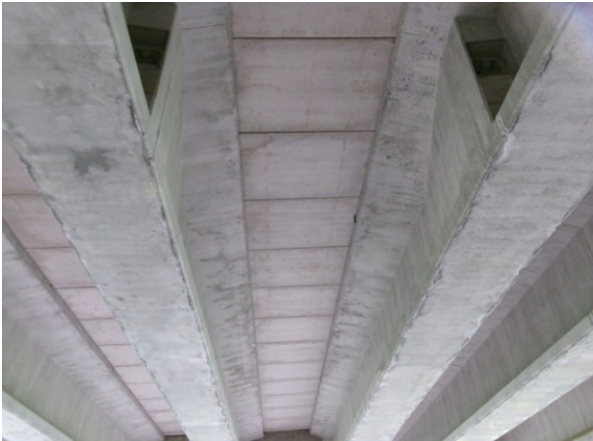
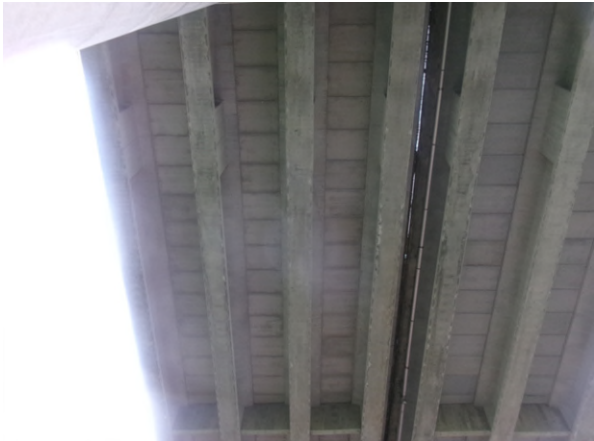
| 손상현황 | • 바닥판하면 상태양호 | 손상현황 | • S5 상태양호 |
| 원 인 | • - | 원 인 | • - |

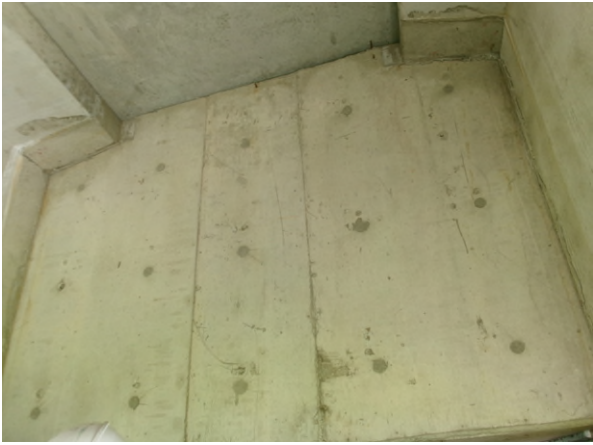
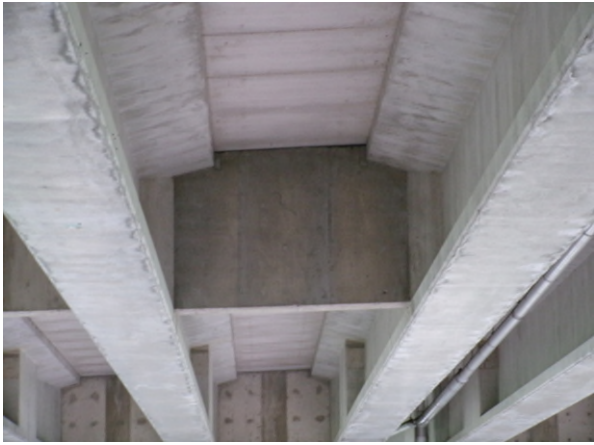
| 손상현황 | • 가로보 상태양호 | 손상현황 | • 가로보 상태양호 |
| 원 인 | • - | 원 인 | • - |

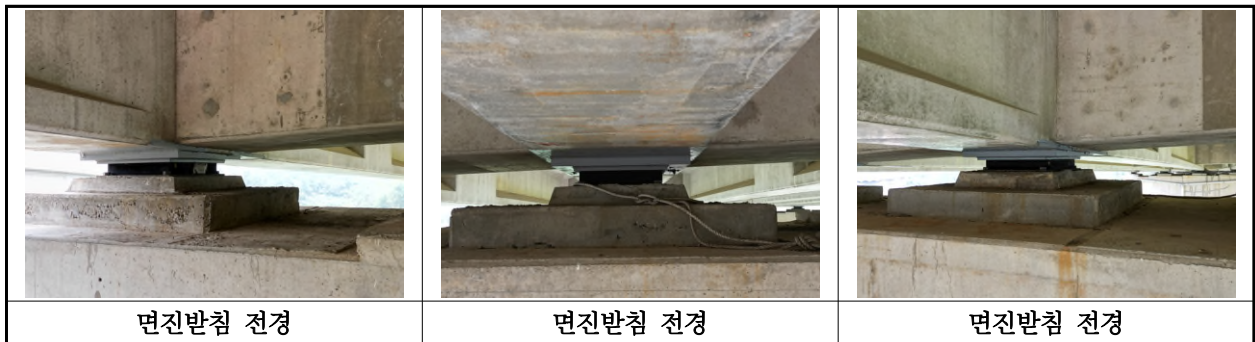
【사진 12.3.12】 교량받침 전경

| 구분 | 정밀안전점검 결과(상주방향) | 비고 |
|---|---|---|
| 교량받침 | ■ 받침본체에서 조사된 플레이트 부식은 신축이음 외측 단부 누수 및 외부 우수유입에 의한 2차 손상으로 판단되며, 신축이음으로 유입되는 우수차단(하부 물받이설치, 외측 차수덮개 또는 조인트설치)이 선행되어야 하고, 손상부는 유지관리를 위하여 재도장이 필요하다.<br>■ 연단거리 측정 결과, 전 개소 모두 실측 연단거리가 계산 연단거리를 상회하고 있는 것으로 측정되어 설계기준을 만족하고 있는 것으로 검토되었다.<br>■ 계산여유량과 실측여유량의 비교·검토결과 가동여유량이 충분한 것으로 조사되었으며, 교량받침의 이탈 가능성은 없는 상태로 판단된다. | |

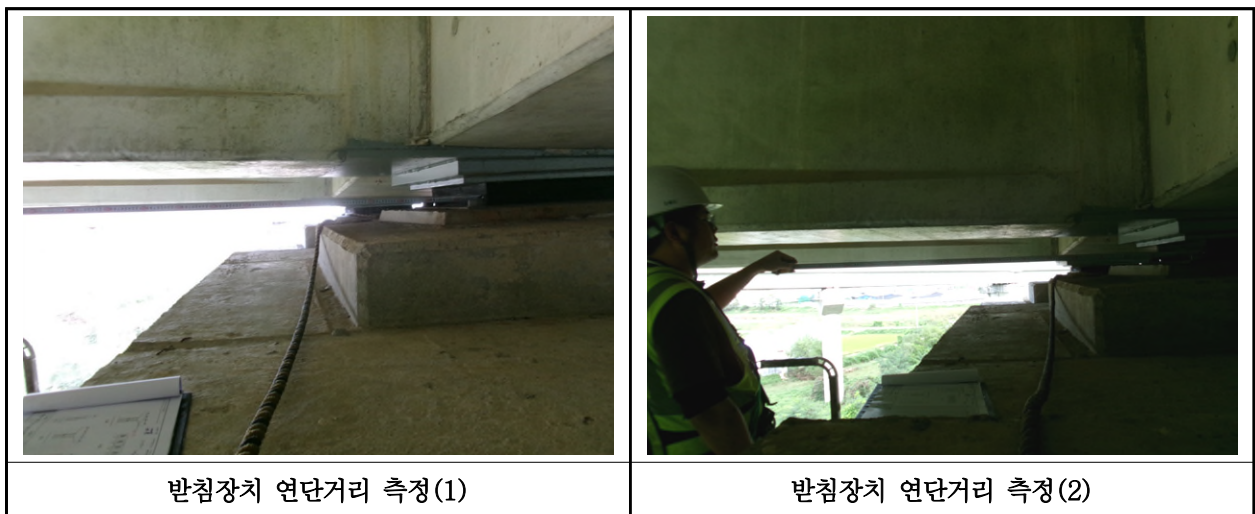
【사진 12.3.14】 교량받침장치 연단거리측정

- 연단거리 측정 결과, 전 개소 모두 실측 연단거리가 계산 연단거리를 상회하고 있는 것으로 측정되어 설계기준을 만족하고 있는 것으로 검토되었다.

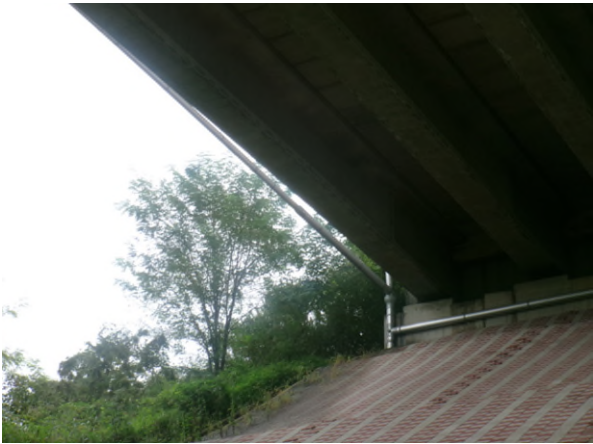
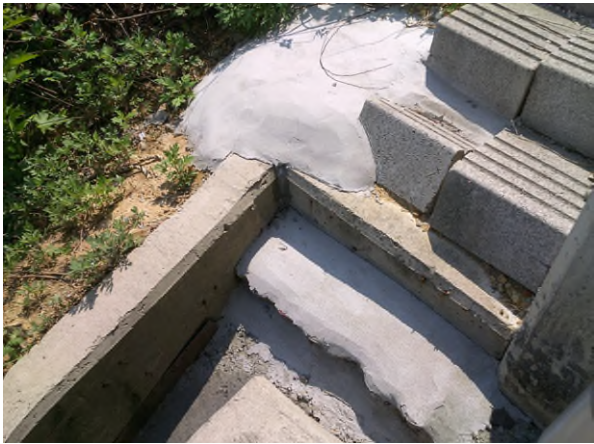
【사진 12.3.22】 배수시설 손상현황

| 손상현황 | • 배수관 상태양호 | 손상현황 | • A2 배수로 보수 실시 |

- 배수구는 현재 양호한 상태이며, 공용기간 경과 및 추량통행에 의한 비산물퇴적 등의 원인으로 이물질퇴적, 그로인한 체수, 배수관 부식 등의 손상이 발생할 수 있으므로, 주기적인 정비 를 통한 유지관리가 필요하다.

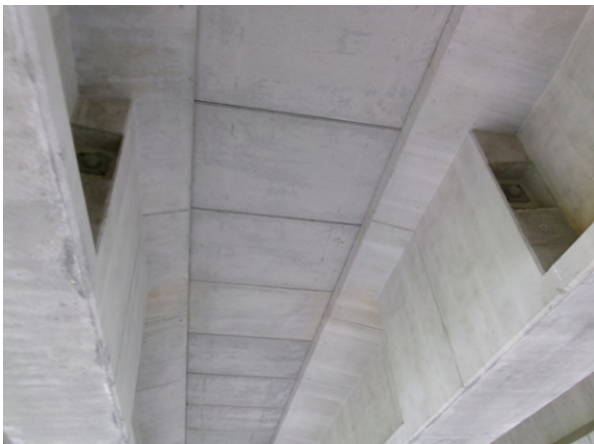
【사진 12.3.26】 바닥판하면 손상현황

| 손상현황 | • S1 파손 및 철근노출(0.5m×2.0m) | 손상현황 | • S4 상태양호 |
| 원 인 | • 시공미흡, 다짐미흡 등 | 원 인 | • - |

- 바닥판하면의 파손 및 철근노출은 시공미흡, 다짐미흡, 신축부 누수로 인한 열화 등에 의해 발생한 손상으로 판단되며, 내구성 확보 차원에서 단면보수(방청)을 실시하는 것이 요구된다.

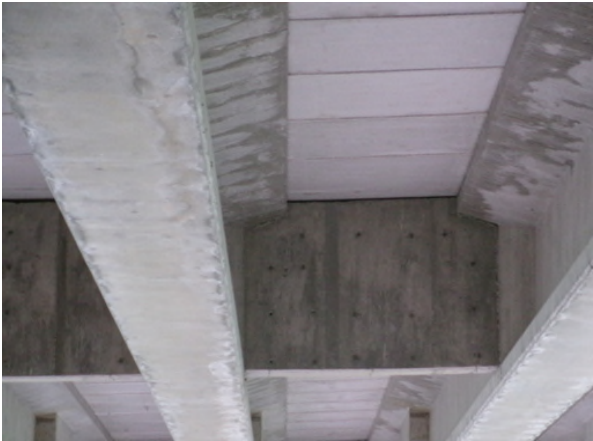
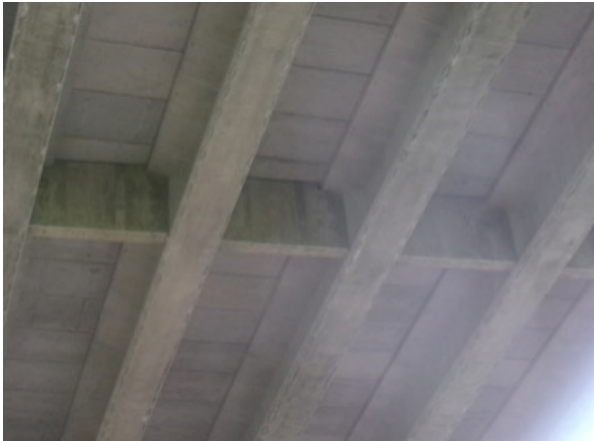
【사진 12.3.30】 가로보 손상현황

| 손상현황 | • 상태양호 | 손상현황 | • S5 상태양호 |

- 가로보는 기 손상이 없는 상태로 확인되었고, 신규 손상은 조사되지 않았다.

- 가로보의 외관조사 결과, 현재 손상이 없는 양호한 상태이며, 주기적인 점검을 통한 손상의 발생여부 확인 등의 유지관리가 요구된다.

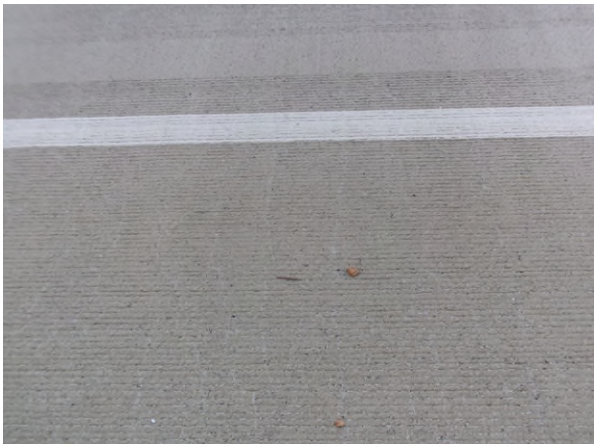
【사진 12.3.43】 교면포장 손상현황

| 손상현황 | • S5 망상균열(20.0m×3.0m) | 손상현황 | • 상대양호 |
| 원 인 | • 장기공용, 차량윤하중 | 원 인 | — |

- 기 손상인 망상균열이 확인되었으며, 금회 손상의 추가 및 진전은 없는 것으로 조사되었다.

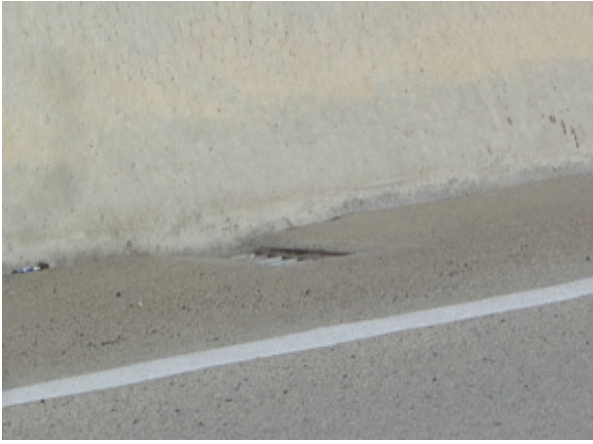
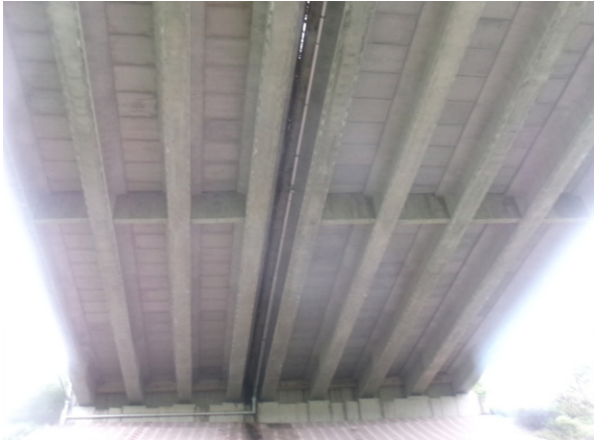
| 손상현황 | • 배수구 상태양호 | 손상현황 | • 배수관 상태양호 |
