## 17. 배골교

### 17.1 시설물의 개요

본 시설물은 경상북도 영천시 신녕면 부산리(상주영천고속도로 61.982~62.087km)에 위치한 교량으로서 총 연장 105.0m, 폭 24.5m, 왕복 4차로로 시공되어 있다.

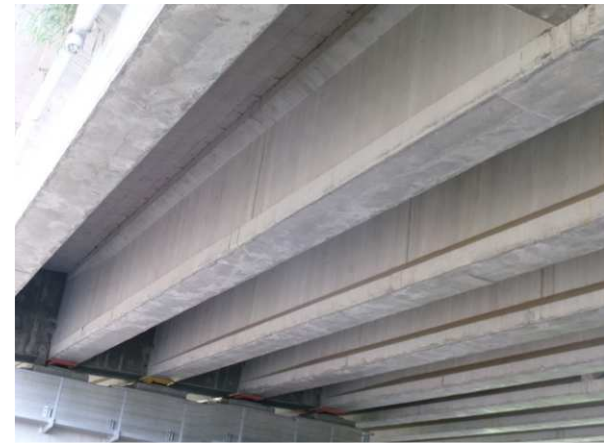
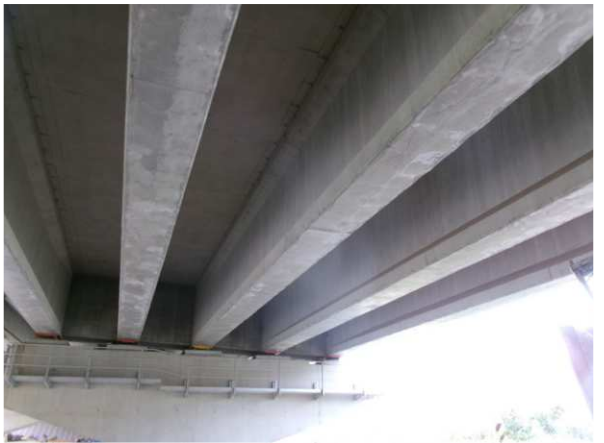
| 손상현황 | • S1 상태양호 | 손상현황 | • S3 상태양호 |
| 원 인 | • - | 원 인 | • - |

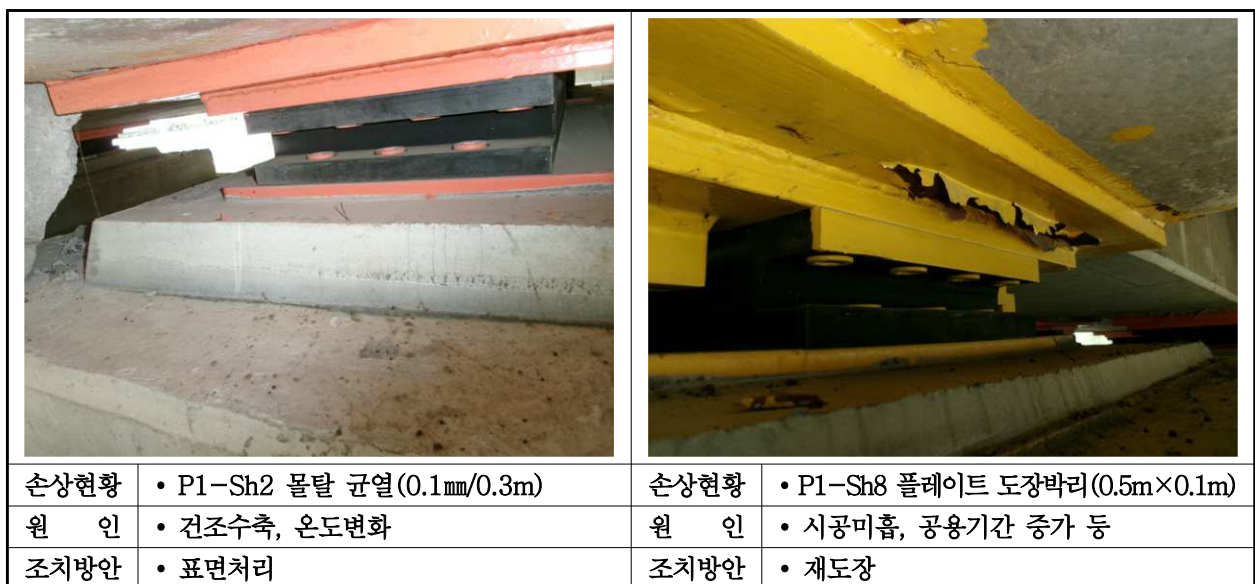
【사진 17.3.13】 교량받침 손상현황

| 구분 | 정밀안전점검 결과(상주방향) | 비고 |
|---|---|---|
| 교량받침 | <p>■ 받침본체에서 조사된 본체 도장박리, 박락은 시공미 전처리 미흡에 의한 손상으로, 유지관리를 위하여 재도장이 필요하다. 받침콘크리트 및 무수축물탈에서 조사된 균열은 국부적으로 발생된 폭 0.1~0.2mm의 미세균열로 현 상태에서 별도의 조치보다는 유지관리 후 손상진전 및 추가 손상 발생 시 일괄 보수하는 것이 바람직할 것으로 판단된다. 또한 받침콘크리트 재료분리는 시공미흡에 의한 손상으로 단면보수 등의 조치가 요구된다.</p> <p>■ 연단거리 측정 결과, 전 개소 모두 실측 연단거리가 계산 연단거리를 상회하고 있는 것으로 측정되어 설계기준을 만족하고 있는 것으로 검토되었다.</p> <p>■ 계산여유량과 실측여유량의 비교·검토결과 가동여유량이 충분한 것으로 조사되었으며, 교량받침의 이탈 가능성은 없는 상태로 판단된다.</p> | |

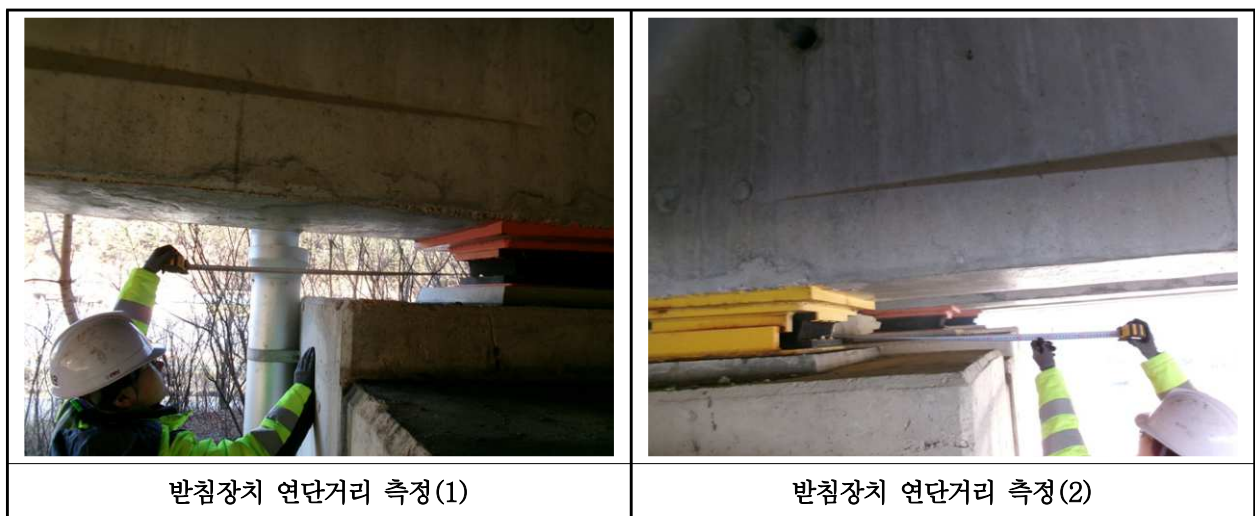
【사진 17.3.14】 교량받침장치 연단거리측정

- 연단거리 측정 결과, 전 개소 모두 실측 연단거리가 계산 연단거리를 상회하고 있는 것으로 측정되어 설계기준을 만족하고 있는 것으로 검토되었다.

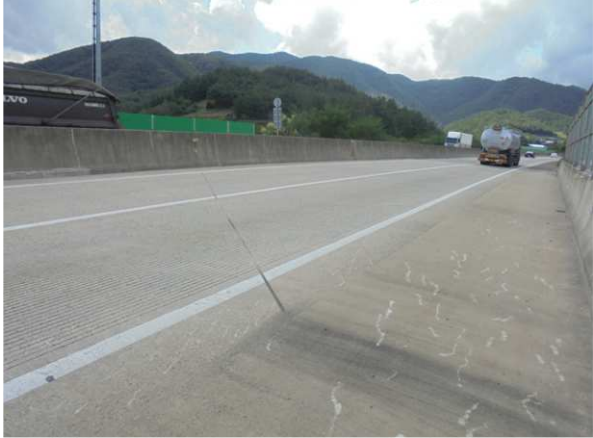
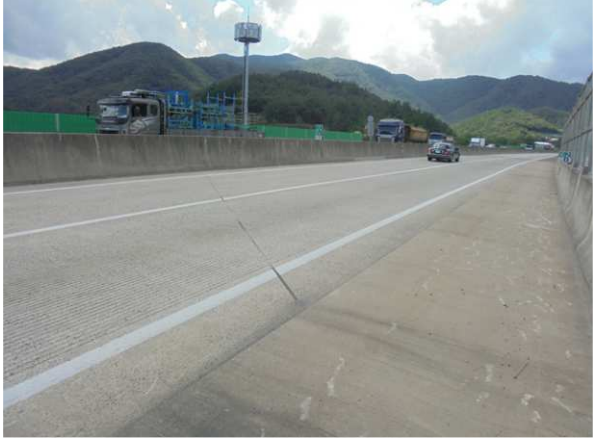
| 손상현황 | • S1 상태양호 | 손상현황 | • S2 상태양호 |
| 원 인 | — | 원 인 | — |

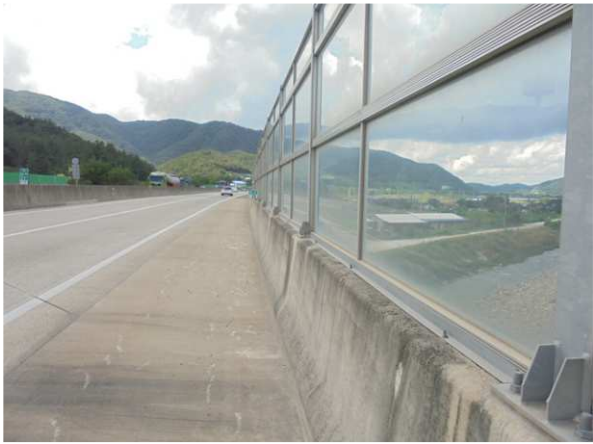
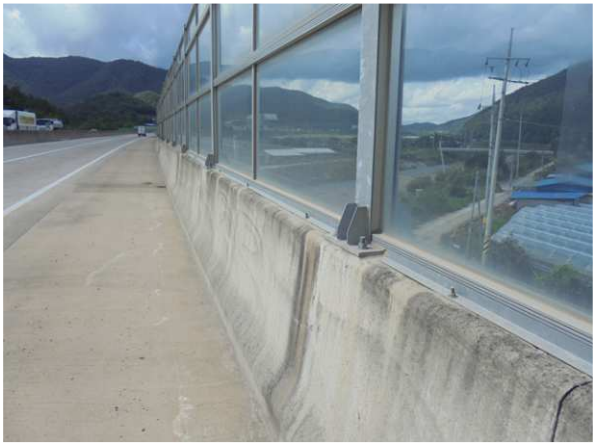
【사진 17.3.24】 방호벽 및 중앙분리대 손상현황

| 손상현황 | • S2 방호벽 상태양호 | 손상현황 | • S3 방호벽 상태양호 |

- 방호벽은 기 손상이 없는 상태이며, 신규 손상은 확인되지 않았다.

- 방호벽에 대한 현장조사 결과, 손상이 없는 양호한 상태로 확인되었고, 방호벽은 주기적인 점검을 통한 신규 손상 발생여부 확인 등의 유지관리가 요구된다.

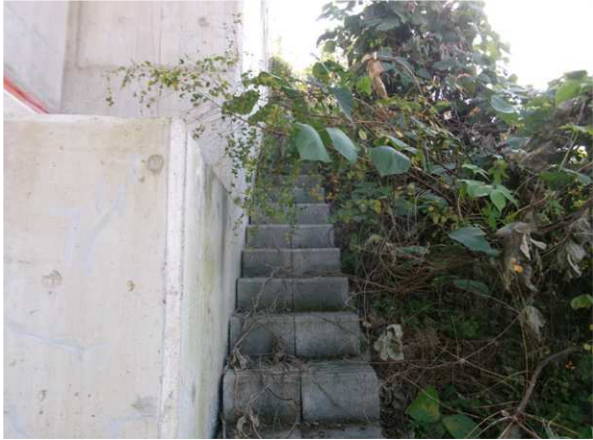
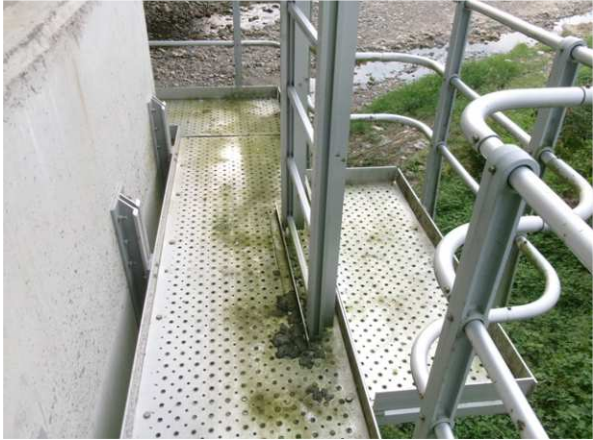
【사진 17.3.26】 교량 점검시설 손상현황

| 손상현황 | • A1 상태양호 | 손상현황 | • P2 상태양호 |

- 교량 점검시설은 손상이 없는 양호한 상태로, 신규손상이 확인되지 않았다.

- 점검시설은 현재 양호한 상태로 확인되었으며, 주기적인 점검을 통한 손상의 발생여부 확인 등의 유지관리가 요구된다.

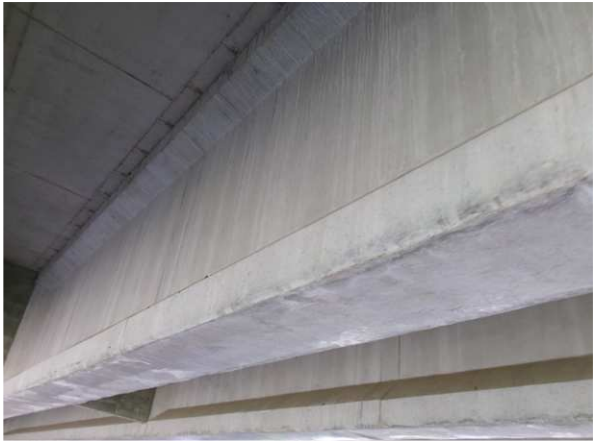
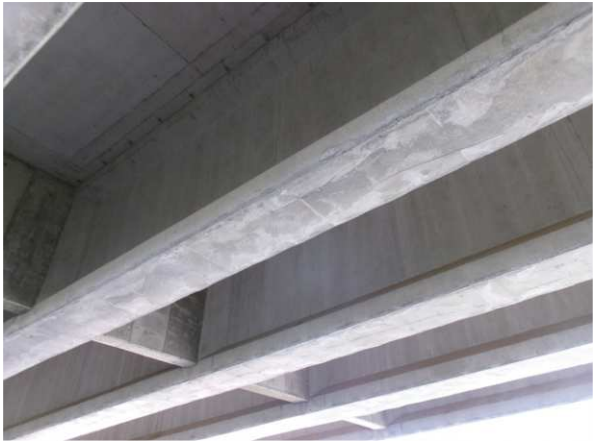
【사진 17.3.30】 거더 손상현황

| 손상현황 | • S1 상태양호 | 손상현황 | • S3 상태양호 |

- 거더는 기 손상이 없는 양호한 상태이며, 금회 신규 손상은 확인되지 않았다,

- 거더의 외관조사 결과, 안전성에 영향을 미칠만한 손상이 없는 양호한 상태로 확인되었고, 거더는 주기적인 점검을 통한 손상의 발생여부 확인 등의 유지관리가 요구된다,

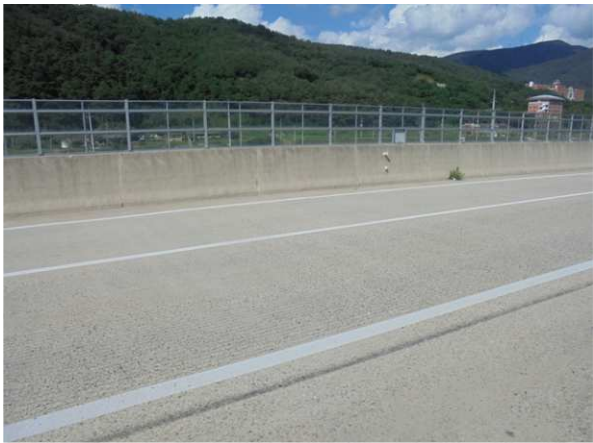
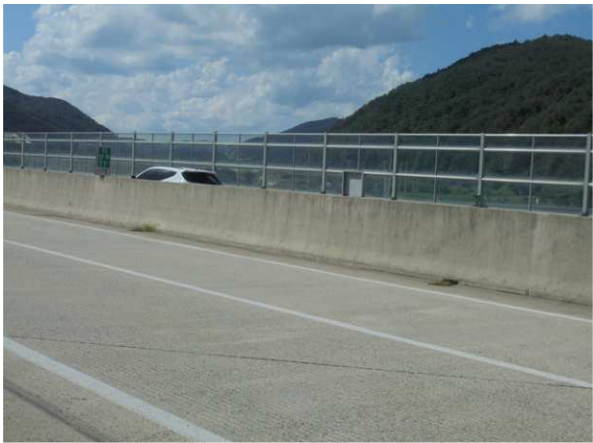
【사진 17.3.45】 교면포장 손상현황

| 손상현황 | • S1 상태양호 | 손상현황 | • S2 상태양호 |

- 교면포장은 기 손상인 없는 양호한 상태로 확인되었고, 신규 손상은 확인되지 않았다.

- 교면포장은 현재 손상이 없는 양호한 상태이며, 주기적인 점검을 통한 신규 손상 발생 등의 유지관리가 요구된다.

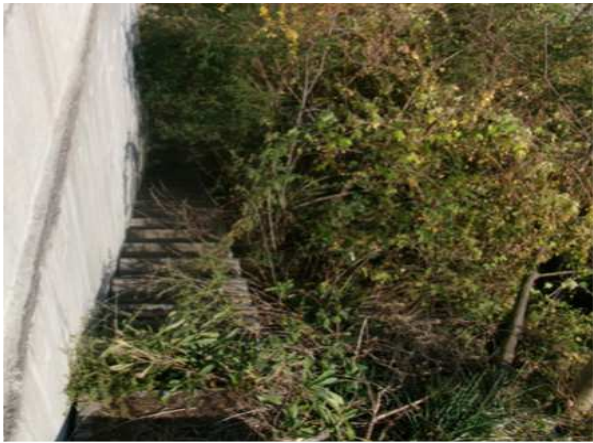
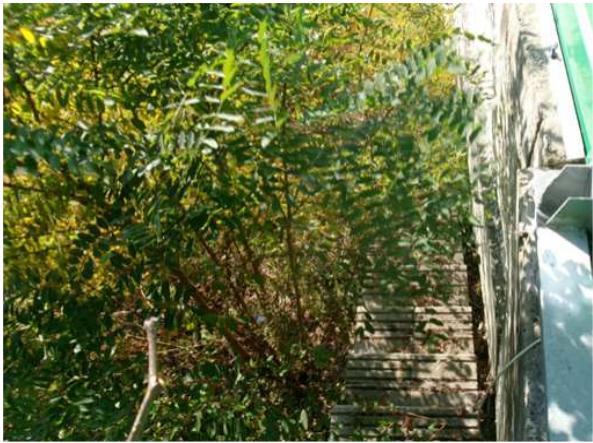
| 손상현황 | • A1 상태양호 | 손상현황 | • A2 상태양호 |
