## 18. 화남1교

### 18.1 시설물의 개요

본 시설물은 경상북도 영천시 신녕면 화남리(상주영천고속도로 63.396~63.446km)에 위치한 교량으로서 총 연장 50.0m, 폭 24.5m, 왕복 4차로로 시공되어 있다.

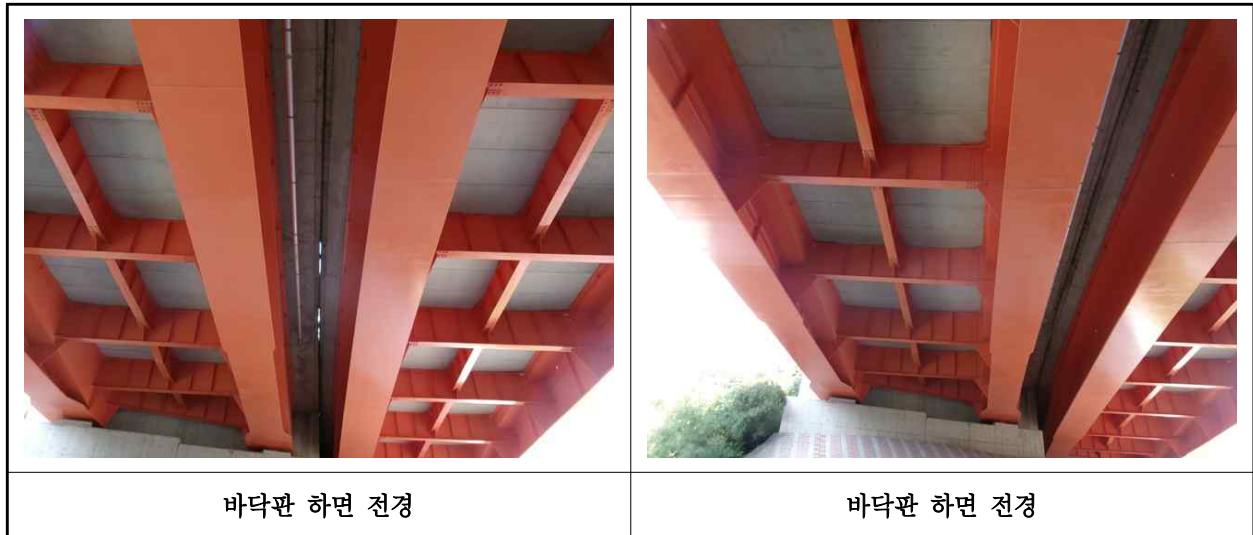
【사진 18.3.2】 바닥판하면 전경

| 구분 | 정밀안전점검 결과 | 비고 |
|---|---|---|
| 바닥판하면 | <ul style="list-style-type: none"> <li>■ 바닥판하면의 기 손상인 균열의 진전은 미미한 상태이며, 신규 손상은 확인되지 않았다.</li> <li>■ 바닥판에 발생한 균열은 건조수축, 온도변화, 거푸집 조기탈형 등의 복합적인 원인에 의한 비구조적 소수의 미세균열로서 표면보수를 실시하여 내구성을 확보가 바람직할 것으로 판단된다.</li> </ul> | |

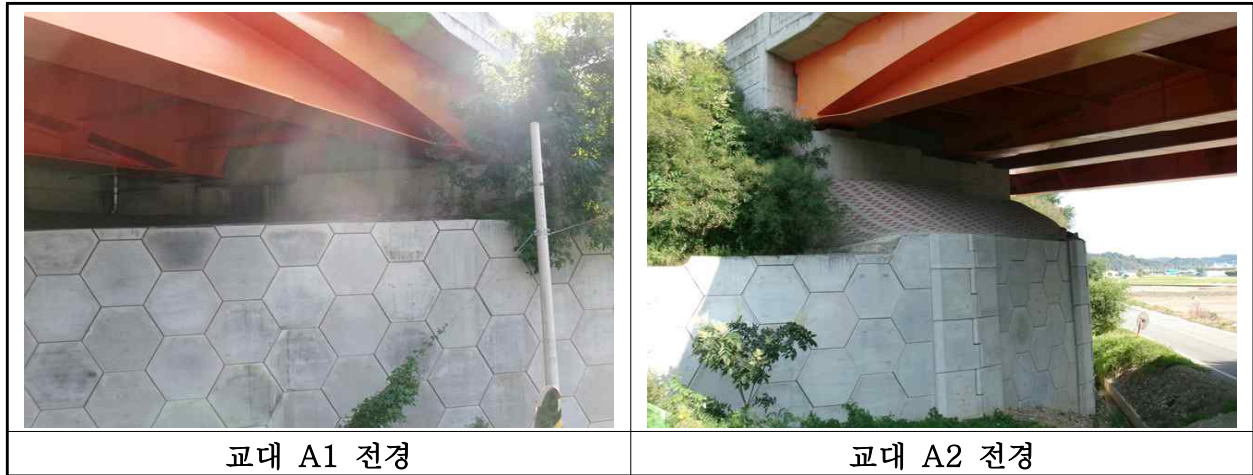
【사진 18.3.8】 교대 전경

| 구분 | 정밀안전점검 결과 | 비고 |
|---|---|---|
| 교대 | <ul style="list-style-type: none"> <li>■ 기 손상인 백태, 체수의 진전은 미미한 것으로 조사되었고, 금회 신규손상은 확인되지 않았다.</li> <li>■ 교대에 신축이음을 통한 우수유입으로 인한 체수, 백태가 확인되었고, 손상부는 주기적인 점검을 통한 손상의 진전여부 확인 후 진전시 신축이음과 연계한 보수가 필요하며, 부재의 사용성 확보차원의 표면처리 등의 유지관리가 요구된다.</li> </ul> | |

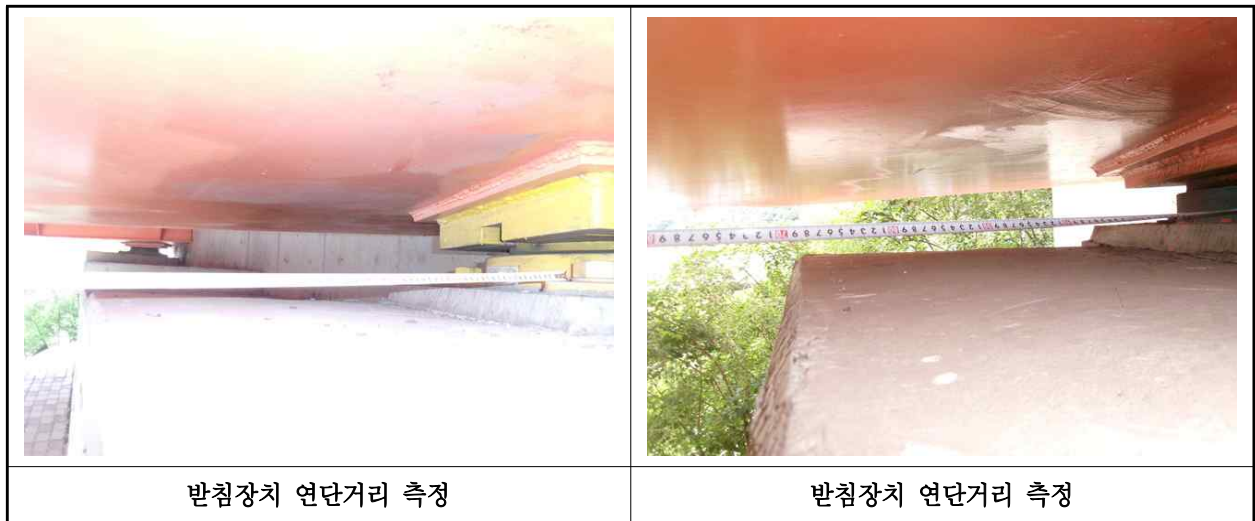
【사진 18.3.12】 교량받침장치 연단거리측정

- 연단거리 측정 결과, 전 개소 모두 실측 연단거리가 계산 연단거리를 상회하고 있는 것으로 측정되어 설계기준을 만족하고 있는 것으로 검토되었다.

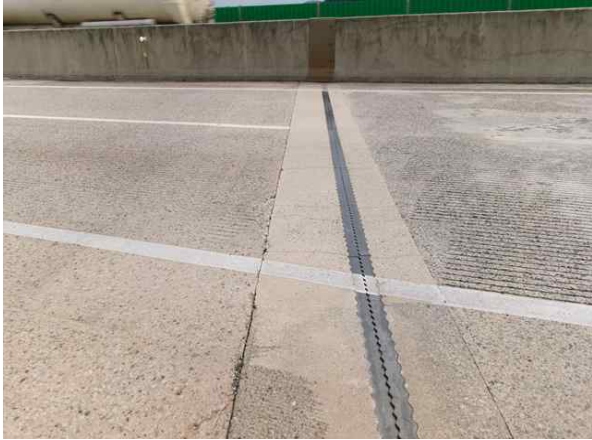
| 손상현황 | • A1 차수판 볼트파손(1EA) | 손상현황 | • A2 신축이음 상태양호 |
| 원 인 | • 시공미흡, 열화 | 원 인 | — |

| 구분 | 정밀안전점검 결과 | 비고 |
|---|---|---|
| 신축이음장치 | <ul style="list-style-type: none"> <li>■ 신축이음 현장조사 결과, 손상이 없는 양호한 상태이나, 금회 차수판 볼트 파손 1개소가 확인되었다.</li> <li>■ 신축이음장치는 손상이 없는 양호한 상태로 확인 되었고, 공용중 열화에 의한 차수판 볼트 파손이 조사되었고, 정비 등의 유지관리가 요구된다.</li> <li>■ 신축이음장치에 대한 실측유간은 바닥판, 거더, 신축이음 유간 중 여유량이 가장 작은 신축이음 유간으로 검토하였고, 측정일 온도는 20.6℃(9월 14일)로써 이때 측정유간은 13.0~18.0mm 범위로 나타나 설계온도에 대한 충분한 여유량을 확보하고 있는 것으로 평가되었다.</li> </ul> | |

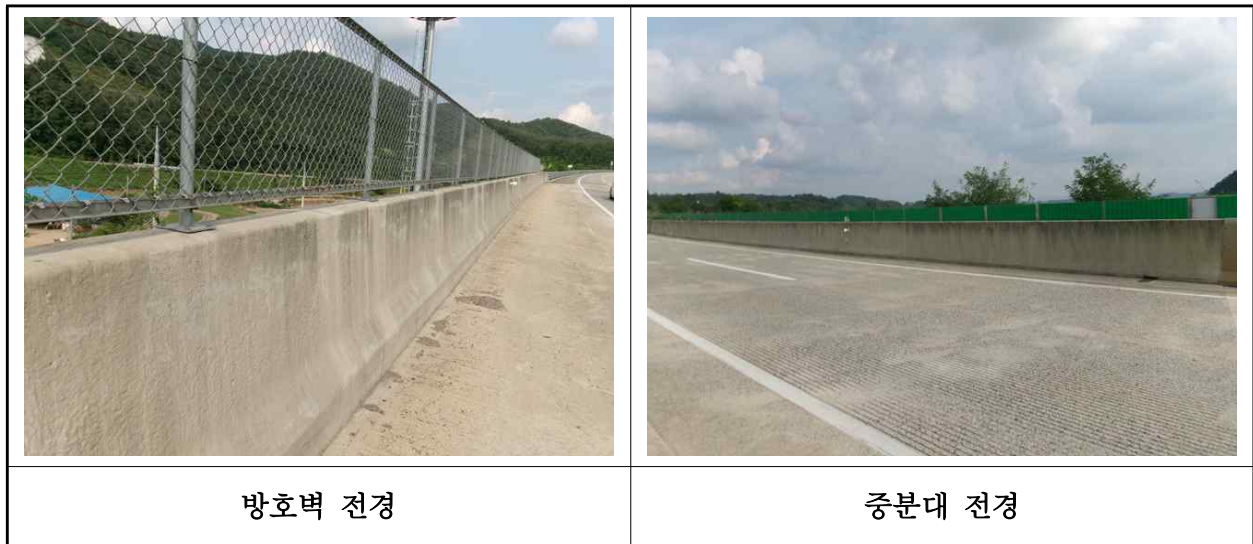
【사진 18.3.21】 방호벽 및 중앙분리대 전경

| 구분 | 정밀안전점검 결과 | 비고 |
|---|---|---|
| 방호벽 | <ul style="list-style-type: none"> <li>■ 방호벽은 금회 정밀조사로 인한 균열, 접속부 파손이 확인되었다.</li> <li>■ 방호벽에 발생한 균열부는 초기 건조수축, 공용기간 증가 등에 의한 손상으로 내구성확보를 위한 표면보수를 실시하여야 할 것으로 판단된다. 또한 접속부 파손의 경우 초기 침하로 인한 손상으로 추정되며 단면보수 등의 조치가 필요하다.</li> </ul> | |

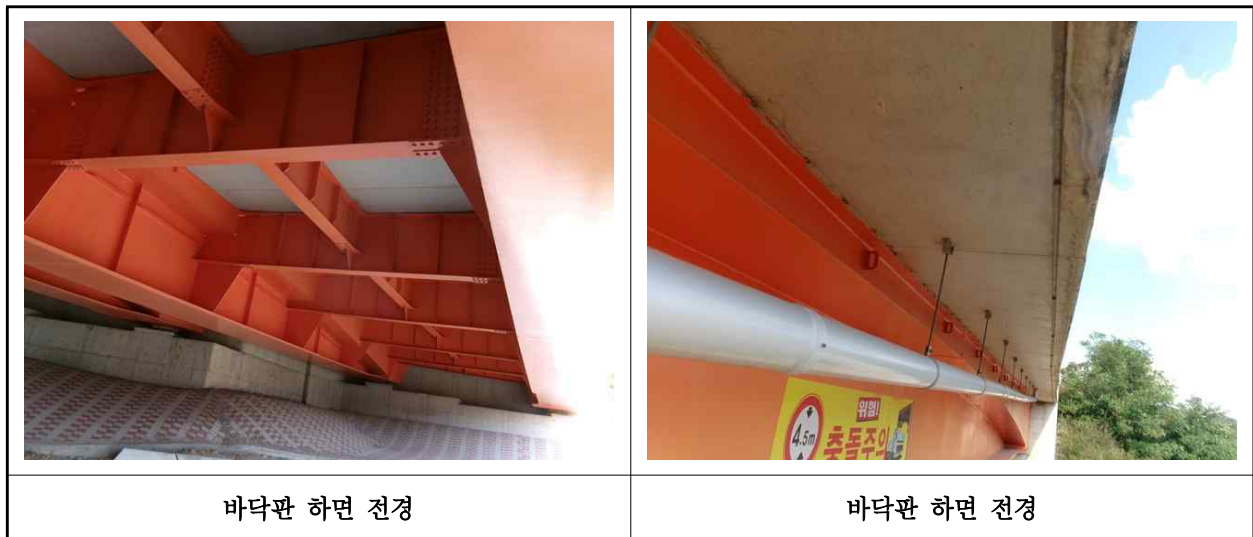
【사진 18.3.25】 바닥판하면 전경

| 구분 | 정밀안전점검 결과 | 비고 |
|---|---|---|
| 바닥판하면 | <ul style="list-style-type: none"> <li>■ 바닥판하면의 기 손상인 폭 0.3mm미만 균열이 조사되었고, 손상의 진전은 미미한 상태이며, 금회 정밀 조사로 인한 균열이 다수 조사되었다.</li> <li>■ 바닥판에 발생한 균열은 건조수축, 온도변화, 거푸집 조기탈형 등의 복합적인 원인에 의한 비구조적 소수의 균열로서 표면보수를 실시하여 내구성을 확보가 바람직할 것으로 판단된다.</li> </ul> | |

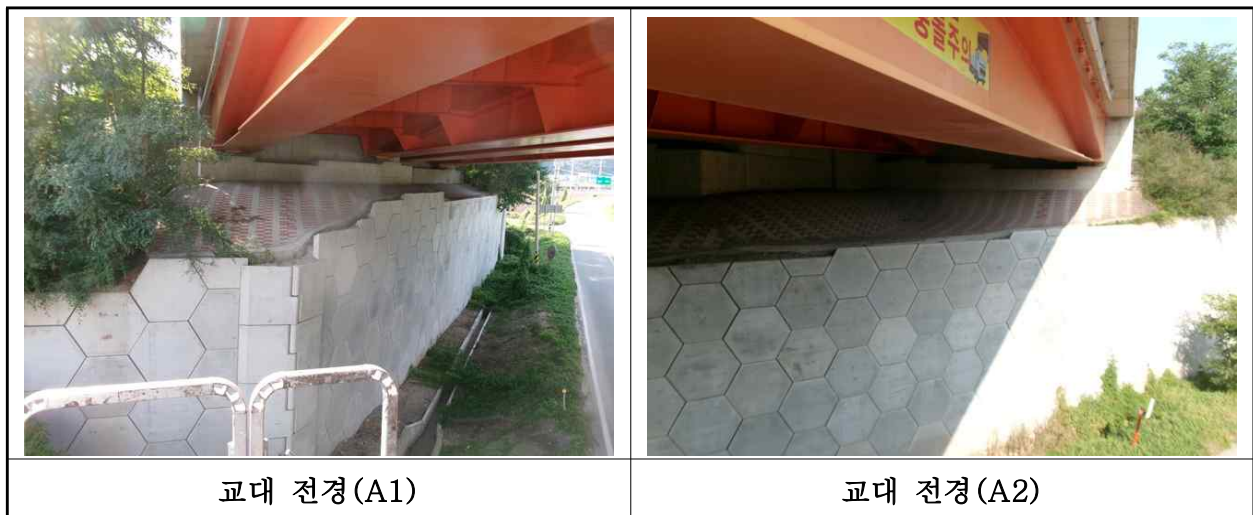
【사진 18.3.30】 교대 전경

| 구분 | 정밀안전점검 결과 | 비고 |
|---|---|---|
| 교대 | <ul style="list-style-type: none"> <li>■ 기 손상인 체수(누수흔적)의 진전은 미미한 것으로 확인되었고, 신규 손상은 확인되지 않았다.</li> <li>■ 교대에 외측 우수를 통한 체수가 확인되었고, 손상부는 주기적인 점검을 통한 손상의 진전여부 확인 후 진전시 신축이음과 연계한 보수, 표면처리 등의 유지관리가 요구된다.</li> </ul> | |

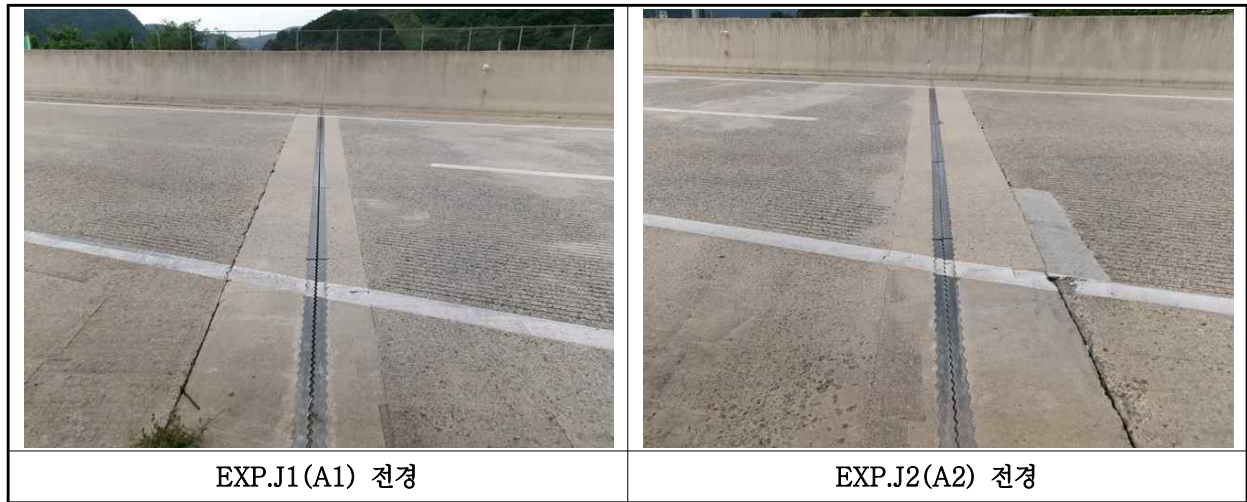
【사진 18.3.36】 신축이음장치 전경

- 신축이음 현장조사 결과 후타재 균열(0.3mm미만), 본체 이물질퇴적이 조사되었다.

- 신축이음 현장조사 결과, 기 손상인 후타재 균열(0.3mm미만), 후타재 박리가 확인되었고, 손상의 진전 및 신규 손상은 확인되지 않았다.

- 신축이음에 발생한 후타재 균열은 차량 통행하중 및 충격, 콘크리트 열화 등으로 인한 손상으로 판단되며, 표면처리를 실시하는 유지관리가 필요하다. 공용시 본체에서는 차량통행으로 인한 분산먼지, 우수에 의한 갓길측 체수 등에 의한 이물질퇴적이 조사되었고, 손상의 진전시 본체 부식 등의 손상이 추가 발생할 가능성이 있으므로, 주기적인 정비를 통한 유지관리가 필요하다.

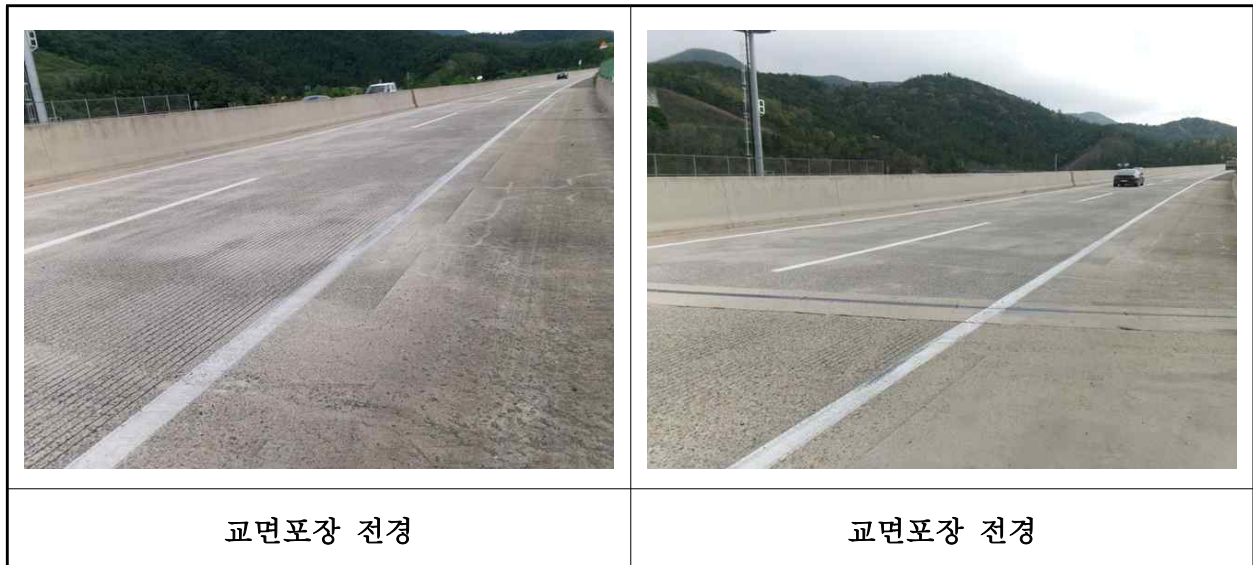
【사진 18.3.39】 교면포장 전경

- 현장조사 결과, 포장 균열, 포장 표면박리, 접속부 이격이 조사되었다.

- 기 점검시 양호한 상태였으나, 금회 정밀안전점검 결과 포장 균열, 포장 표면바리, 접속부 이격이 신규 조사되었다.

- 교면포장에 조사된 포장 균열, 포장 표면박리는 건조수축, 장기공용, 차량운하중 등 복합적인 원인에 의한 손상이며, 갓길 끝쪽에 위치하여 주행에 문제는 없으나, 부재의 사용성 확보차원의 표면처리 및 단면보수가 필요할 것으로 판단된다. 접속부 이격부는 주기적인 점검을 통한 손상의 진전여부 확인 등의 주의관찰이 요구된다.

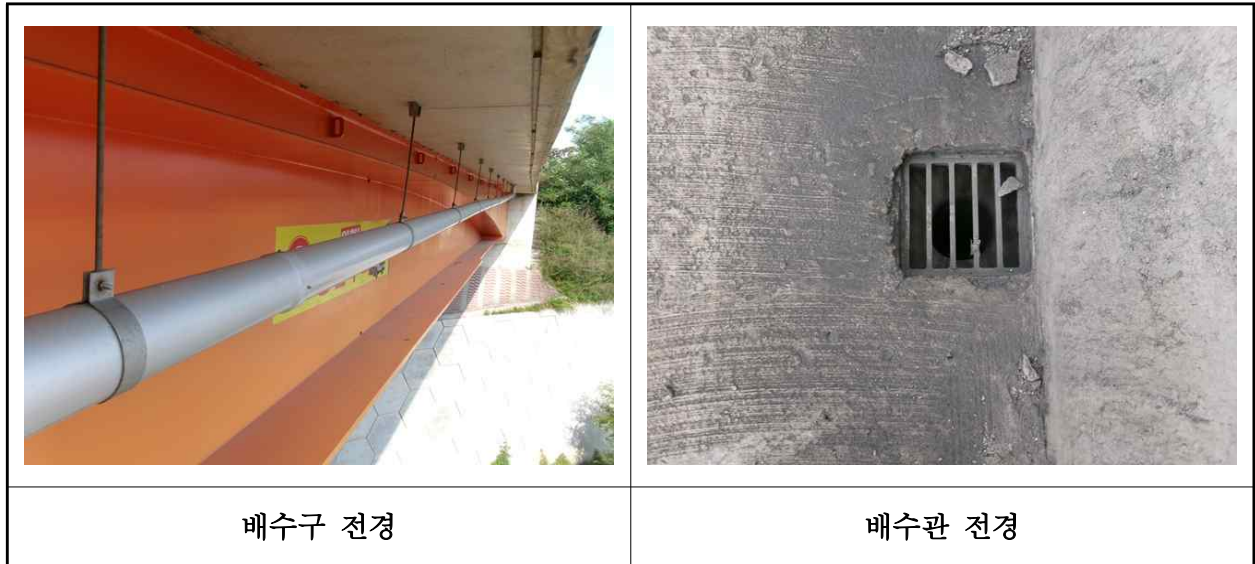
【사진 18.3.41】 배수시설 전경

- 배수시설에 대한 현장조사 결과, 손상이 없는 양호한 상태이다.

- 배수시설은 기 손상이 없는 양호한 상태이며, 금회 신규 손상도 확인되지 않았다.

- 배수구는 현재 양호한 상태이며, 공용기간 경과 및 추량통행에 의한 비산물퇴적 등의 원인으로 이물질퇴적, 그로인한 체수, 배수관 부식 등의 손상이 발생할 수 있으므로, 주기적인 정비를 통한 유지관리가 필요하다.

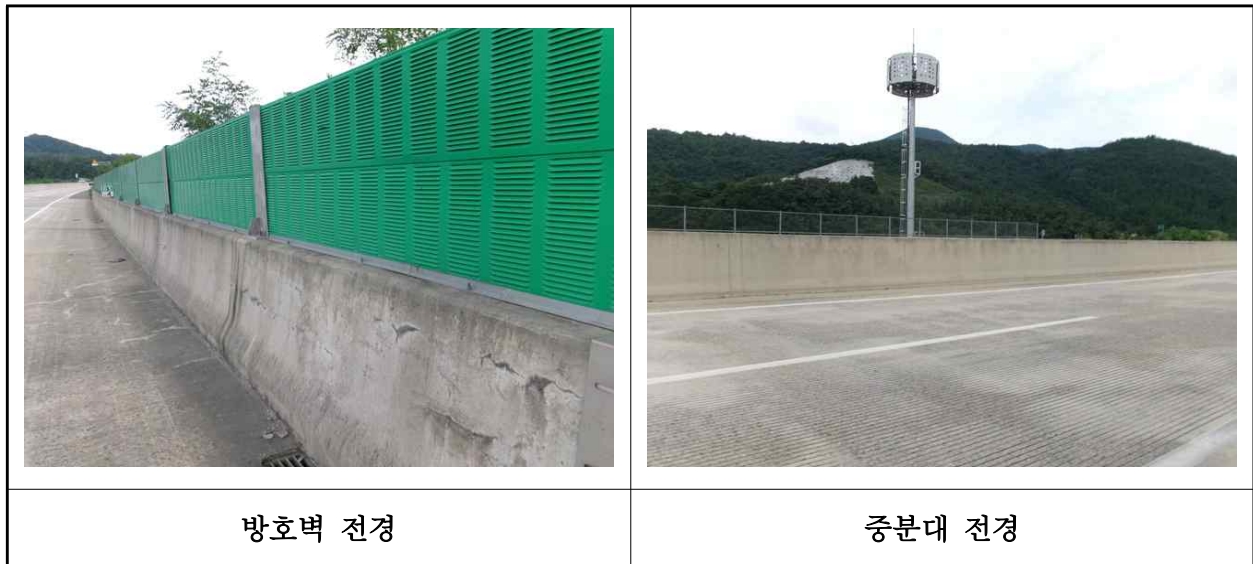
【사진 18.3.43】 방호벽 및 중앙분리대 전경

- 방호벽에 대한 현장조사 결과, 균열(0.3mm이상)이 확인되었고, 파손 및 접속부 파손, 방호벽 단차가 확인되었다.

- 전회 점검에서 균열(0.3mm이상), 파손 및 접속부 파손, 접속부 단차가 조서되었고, 손상의 진전은 미미한 상태로 확인되었다. 금회 정밀안전점검 결과 균열(0.3mm이상)이 추가 조사되었다.

- 방호벽에 발생한 균열은 초기 건조수축, 공용기간 증가, 조기 거푸집 탈형 등 복합적 원인에 의한 손상으로 주입보수 등의 조치가 요구된다. 또한 발생한 파손, 접속부 파손, 단차의 경우 접속부 침하, 외부 충격 등에 의한 원인으로 추정되며 주기적인 점검을 통한 손상의 진전여후 확인 후 단면보수, 주의관찰 등의 적절한 조치가 필요할 것으로 판단된다.

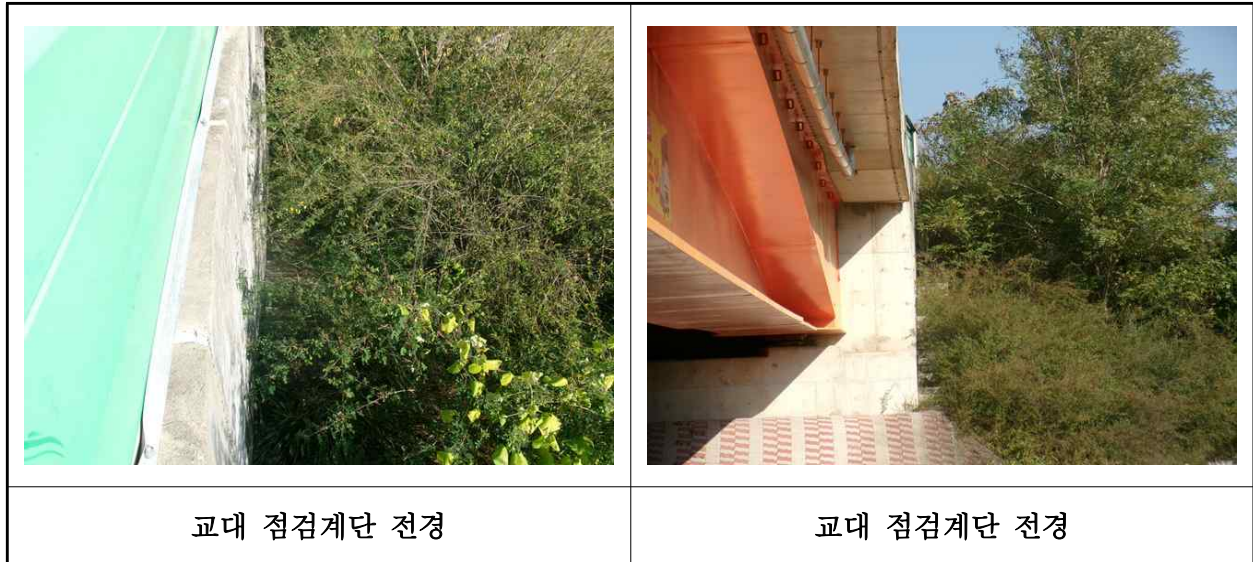
【사진 18.3.45】 교량 점검시설 전경

- 점검로의 경우, 손상이 없는 상태로 신규손상은 추가 확인되지 않았다.

- 점검시설은 현재 양호한 상태로 확인되었으며, 주기적인 점검을 통한 손상의 발생여부 확인 등의 유지관리가 요구된다.
