## 22. 중들교

### 22.1 시설물의 개요

본 시설물은 경상북도 영천시 화산면 화산리(상주영천고속도로 71.752~71.842km)에 위치한 교량으로서 총 연장 105.0m, 폭 23.4m, 왕복 4차로로 시공되어 있다.

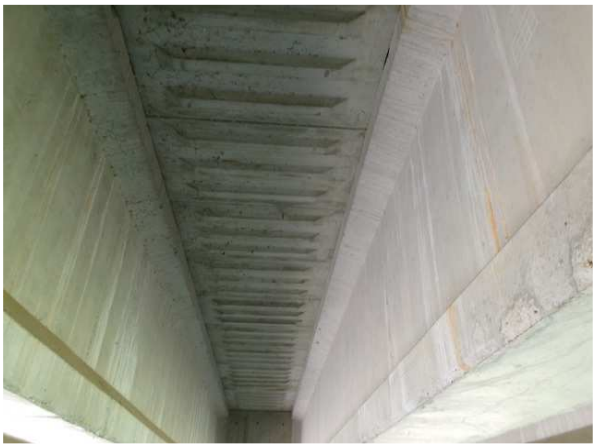
| 손상현황 | • S2 상태양호 | 손상현황 | • S3 상태양호 |

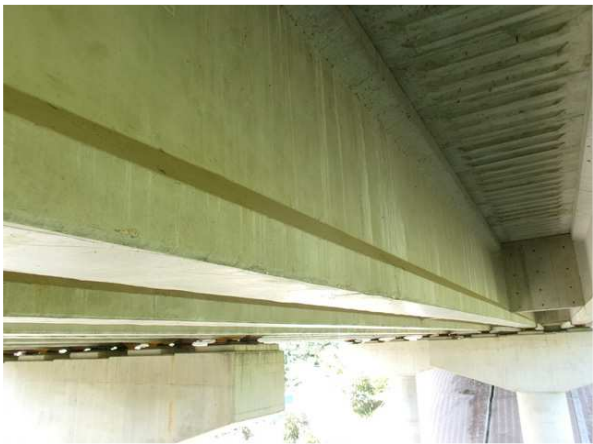
| 손상현황 | • S2 상태양호 | 손상현황 | • S3 상태양호 |

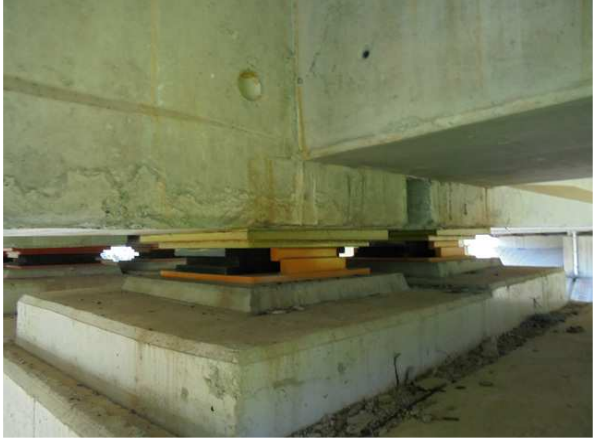
| 손상현황 | • A1-SH3 플레이트 부식 | 손상현황 | • P1 받침 상태양호 |

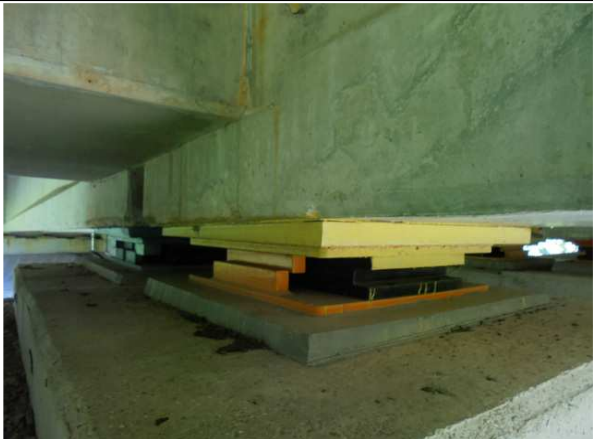
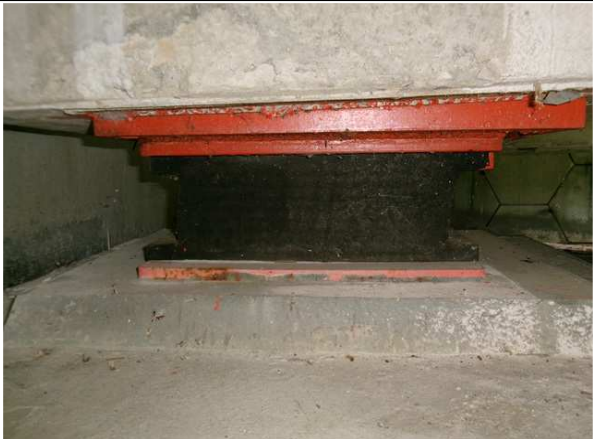
| 손상현황 | • P2 받침 상태양호 | 손상현황 | • A2 받침 상태양호 |

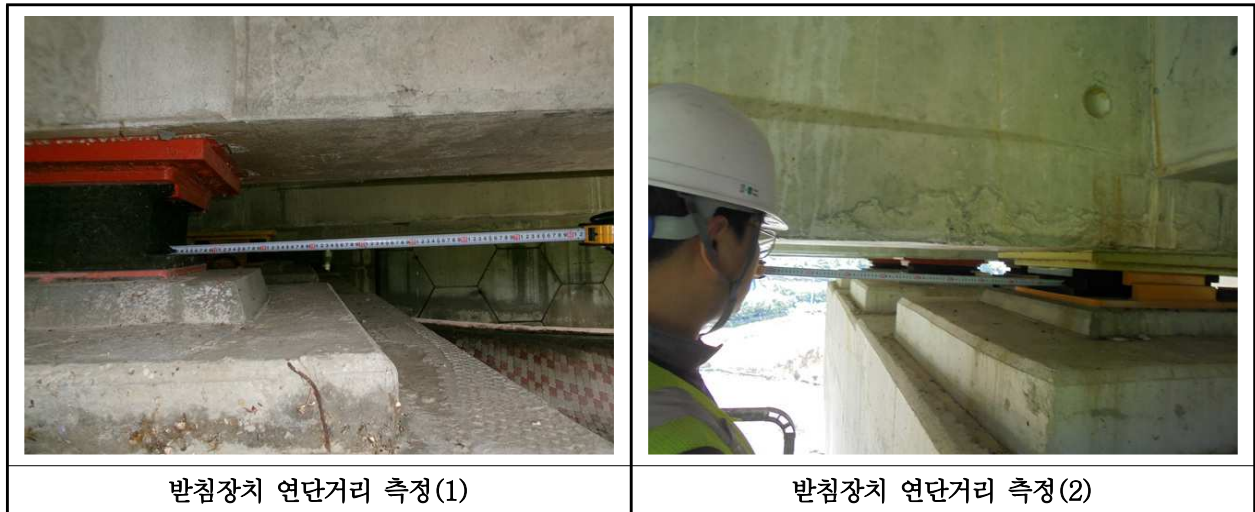
【사진 22.3.14】 교량받침장치 연단거리측정

- 연단거리 측정 결과, 전 개소 모두 실측 연단거리가 계산 연단거리를 상회하고 있는 것으로 측정되어 설계기준을 만족하고 있는 것으로 검토되었다.

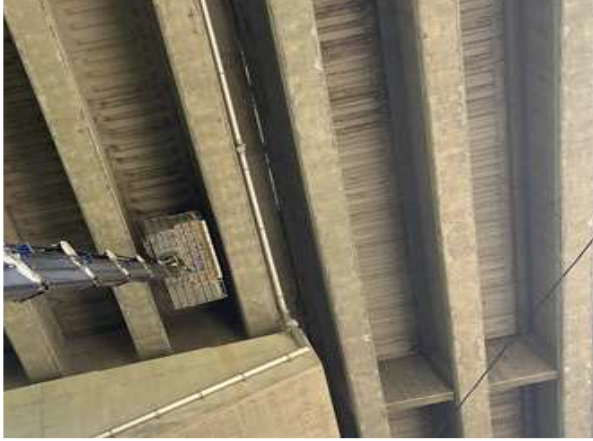
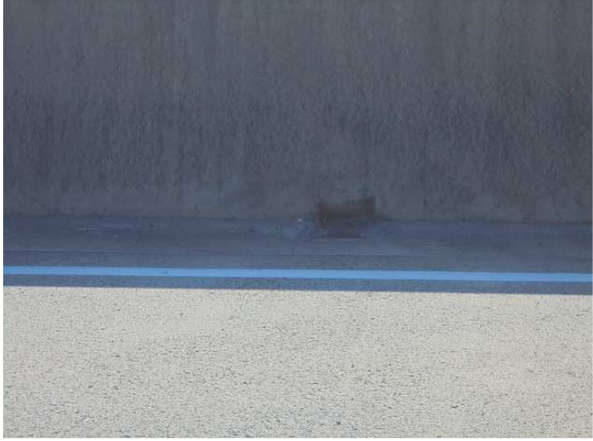
| 손상현황 | • 배수관 상태양호 | 손상현황 | • 배수구 상태양호 |

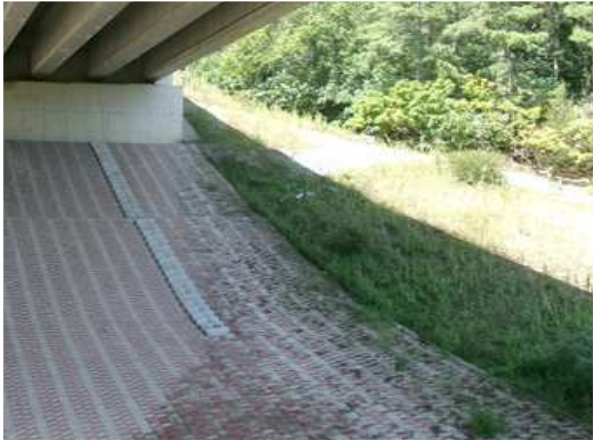
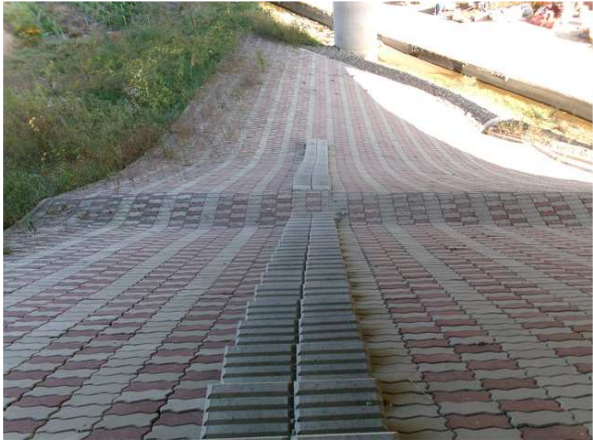
【사진 22.3.26】 교량 점검시설 손상현황

| 손상현황 | • A1 상태양호 | 손상현황 | • A2 상태양호 |

- 점검로의 경우, 손상이 없는 상태로 신규손상은 추가 확인되지 않았다.

- 점검시설은 현재 양호한 상태로 확인되었으며, 주기적인 점검을 통한 손상의 발생여부 확인 등의 유지관리가 요구된다.

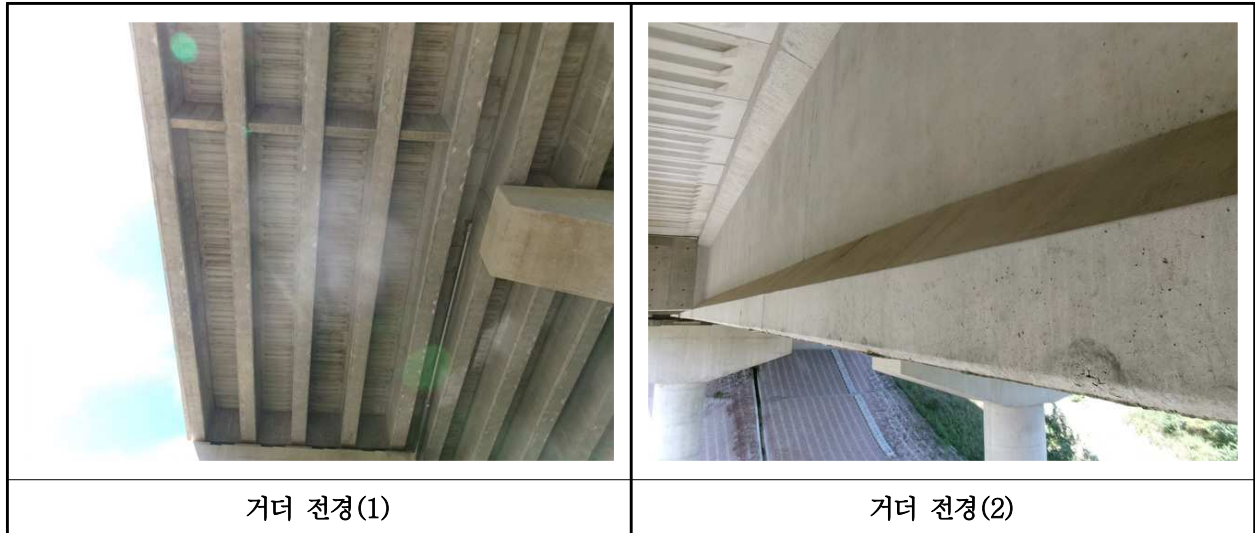
【사진 22.3.29】 거더 전경

- 거더에 대한 외관조사 결과, 기존손상인 재료분리 및 인양홀 박리, 박락이 확인되었고, 금회 정밀조사로 재료분리가 추가 조사되었다.

| 손상현황 | • S2-G3 재료분리(1.5m×0.2m) | 손상현황 | • S2-G1 인양홀 박리(0.2m×0.2m) |

- 기존손상인 재료분리 및 인양홀 박리, 박락이 확인되었고, 금회 정밀조사로 재료분리가 추가 조사되었다.

- 거더 일부구간 발생한 재료분리의 거더 제작시 다짐부족에 의한 손상으로 추정되며, 발생한 인양홀 박리, 박락의 경우 거더 거치시 충격에 의해 발생한 손상으로 판단된다. 구조물의 안전성에 영향을 미칠만한 손상은 아니나, 손상의 진전 방지를 위한 단면보수 등의 조치가 필요할 것으로 판단된다.

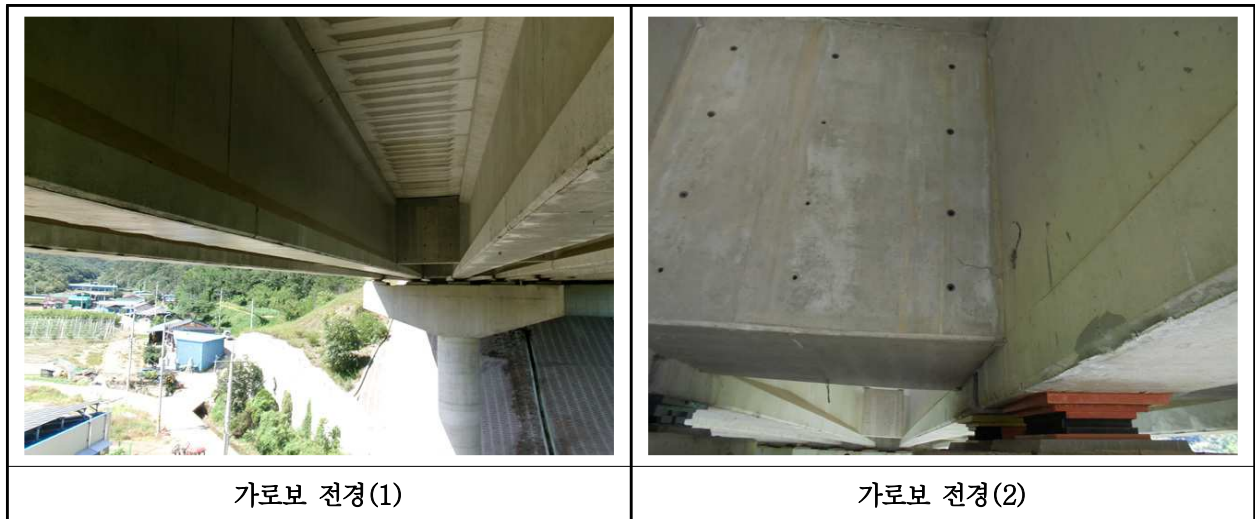
【사진 22.3.31】 가로보 전경

- 가로보에 대한 외관조사 결과, 기존손상인 박리가 확인되었고, 진전은 미미한 상태이다. 금회 정밀안전점검으로 재료분리 및 박리가 추가 조사되었다.

| 손상현황 | • S2 가로보 박리(0.2m×0.2m) | 손상현황 | • S2 가로보 박리(0.2m×0.2m) |
| 손상현황 | • S2 가로보 재료분리(1.5m×0.3m) | 손상현황 | • S2 가로보 재료분리(1.5m×0.3m) |

- 기존손상인 박리가 확인되었고, 진전은 미미한 상태이다. 금회 정밀안전점검으로 재료분리 및 박리가 추가 조사되었다.

- 박리 및 재료분리의 경우 시공미흡, 다짐불량 등에 의한 손상으로 추정되며, 부재의 내구성 확보 차원의 단면보수 등의 조치가 요망된다.

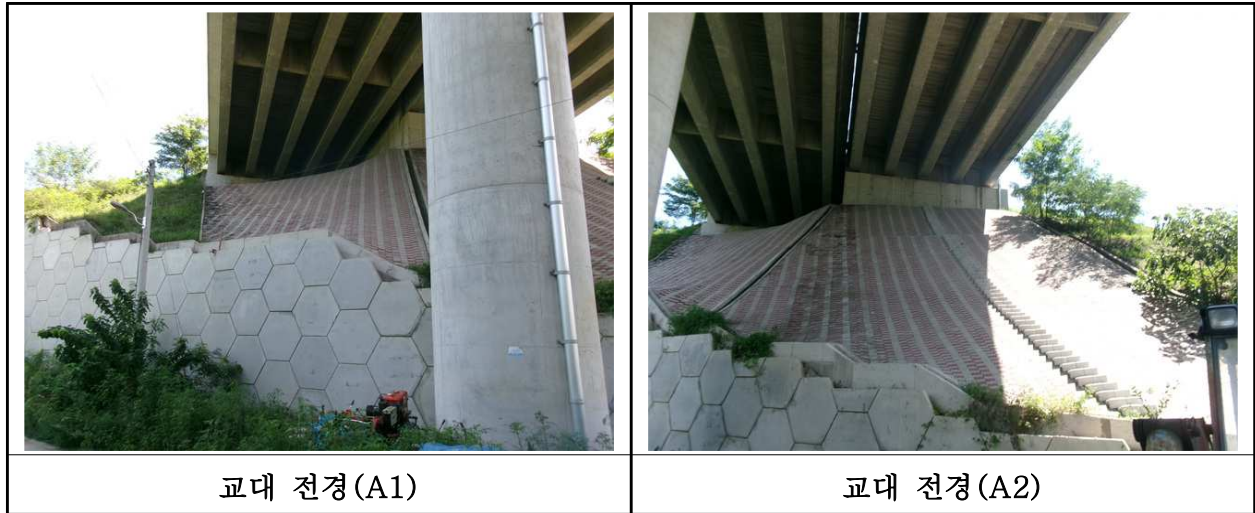
【사진 22.3.33】 교대 전경

- 교대에 대한 외관조사 결과, 기존손상인 균열(폭 0.3mm미만) 및 망상균열이 확인되었고, 손상의 진전은 미미한 상태이다. 금회 정밀안전점검으로 균열 및 백태가 추가 조사되었다.

| 손상현황 | • A1 백태(0.1m×0.3m) | 손상현황 | • A2 벽체 균열(0.2mm/2.0m) |
| 손상현황 | • A2 날개벽 균열(0.2mm/1.0m) | 손상현황 | • A2 망상균열(10.0m×2.0m) |

- 기존손상인 균열(폭 0.3mm미만) 및 망상균열이 확인되었고, 손상의 진전은 미미한 상태이다. 금회 정밀안전점검으로 균열 및 백태가 추가 조사되었다.

- 교대 벽체 및 날개벽에 발생된 균열(0.3mm미만) 및 망상균열의 경우 건조수축 및 온도변화에 의한 초기 손상으로 판단되며, 손상의 진전 방지 및 구조물의 내구성 증진을 위한 표면보수 등의 조치가 요망된다.
- 백태의 경우 장기공용, 우수유입, 수분접촉 등에 의한 손상으로 손상의 진전 방지 및 구조물의 내구성 증진을 위한 표면보수 등의 조치가 요망된다.

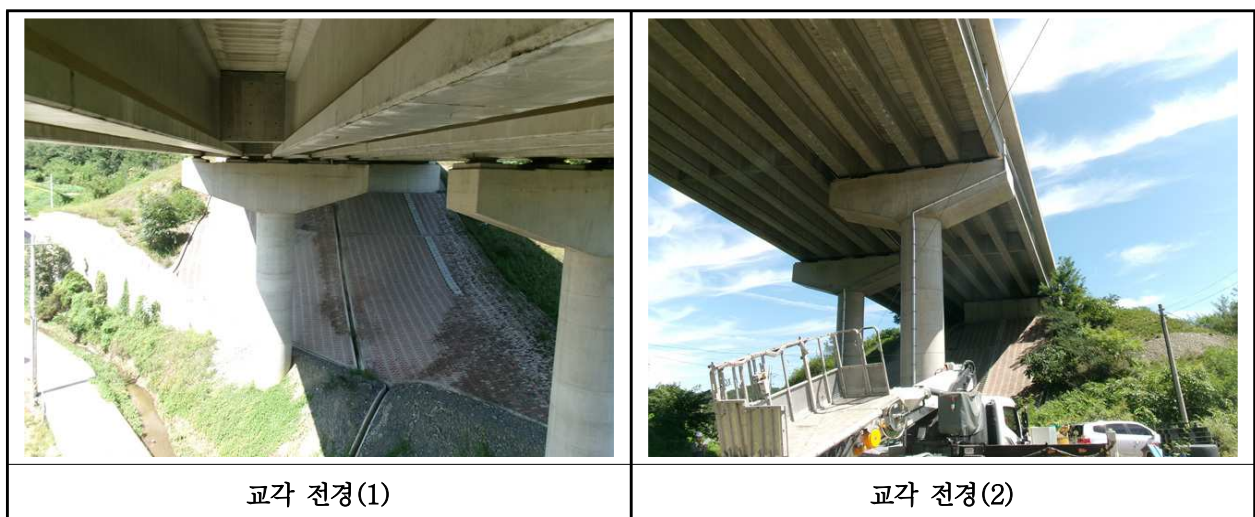
【사진 22.3.35】 교각 전경

- 교각에 대한 외관조사 결과, 기존손상인 균열(0.3mm내·외) 및 망상균열이 확인되었고, 손상의 진전은 미미한 상태이다. 금회 균열이 추가 발생된 것으로 조사되었다.

| 손상현황 | • P1 망상균열(10.0m×2.0m) | 손상현황 | • P2 망상균열(4.0m×2.0m) |
| 손상현황 | • P2 균열(0.3mm/5.0m) | 손상현황 | • P2 균열(0.2mm/2.0m) |
| 손상현황 | • P2 균열(0.3mm/0.5m) | 손상현황 | • P2 망상균열(3.0m×1.5m) |

- 기존손상인 균열(0.3mm내·외) 및 망상균열이 확인되었고, 손상의 진전은 미미한 상태이다. 금회 균열이 추가 발생된 것으로 조사되었다.

- 교각에 발생한 균열 및 망상균열의 경우 건조수축, 온도변화, 콘크리트의 재료특성 등에 의한 손상으로 추정되며, 손상의 진전 방지 및 구조물의 내구성 증진을 위한 표면처리, 주입보수 등의 조치가 요망된다.

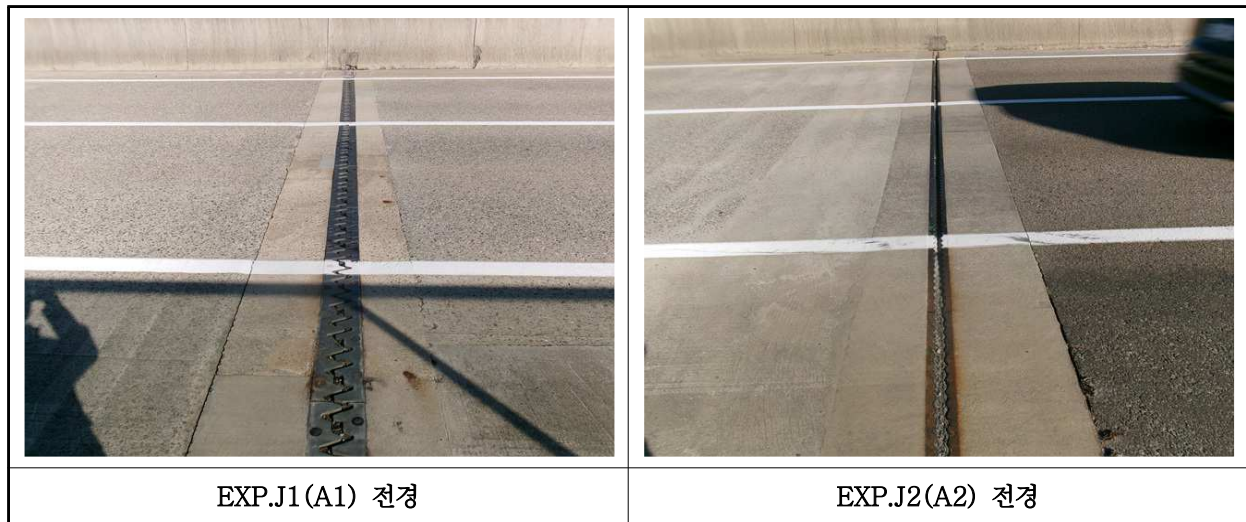
【사진 22.3.41】 신축이음장치 전경

- 신축이음에 대한 외관조사 결과, 기존손상인 본체 이물질 퇴적, 후타재 균열이 확인되었고, 진전은 미미한 상태이다. 그 외의 손상은 없고, 신축이음의 가동상태는 양호한 상태이다.

| 손상현황 | • A1 후타재 균열(0.2mm/0.3m) | 손상현황 | • A1 후타재 균열(0.2mm/0.2m) |
| 손상현황 | • A1 이물질퇴적 | 손상현황 | • A2 이물질퇴적 |

- 기존손상인 본체 이물질 퇴적, 후타재 균열이 확인되었고, 진전은 미미한 상태이다. 금회 신규손상은 없는 것으로 조사되었다.

- 신축이음에 발생한 후타재 균열은 차량 통행하중 및 충격, 콘크리트 열화 등으로 인한 손상으로 판단되며, 표면처리를 실시하는 유지관리가 필요하다.
- 이물질 퇴적의 경우 차량통행으로 인한 비산먼지, 공용기간 증가 등에 의한 손상으로 신축이음의 원활한 거동을 위한 정비가 필요할 것으로 판단된다.

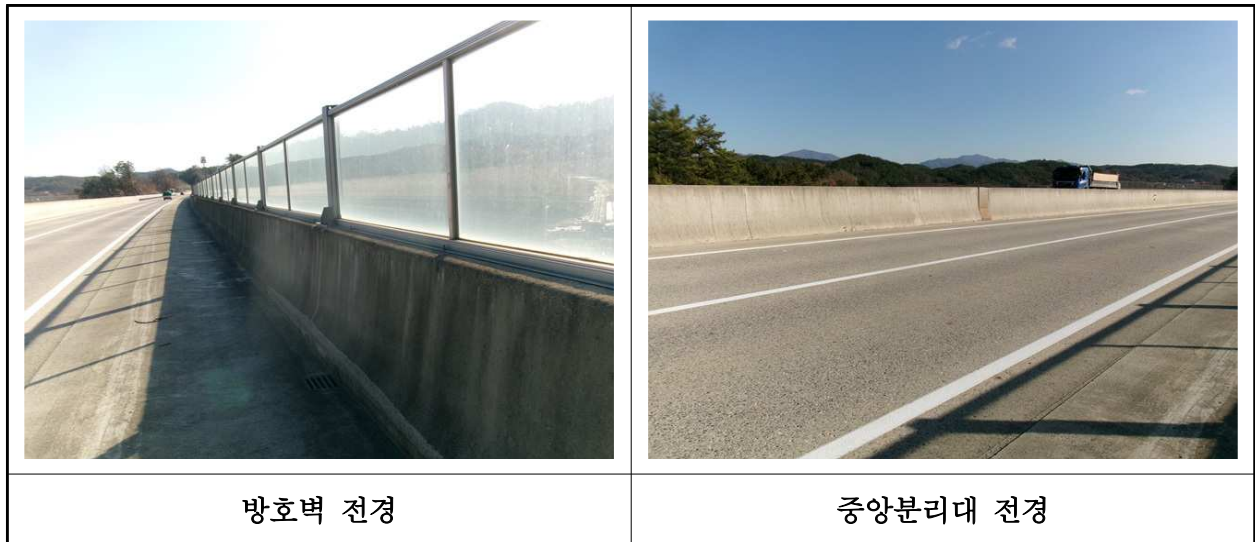
【사진 22.3.48】 방호벽 및 중앙분리대 전경

- 방호벽에 대한 외관조사 결과, 기존손상인 균열(0.3mm미만) 및 균열부 백태, 박리가 확인되었고, 손상의 진전은 미미한 상태이다. 금회 추가손상은 없는 것으로 조사되었다. 낙하물방지망은 양호한 상태이다.

| 손상현황 | • S1 균열(0.2mm/1.0m) | 손상현황 | • S1 중앙분리대 박리(0.3m×0.5m) |
| 손상현황 | • S2 균열(0.1mm/2.0m) | 손상현황 | • S2 균열부백태(0.1m×1.0m) |

- 기존손상인 균열(0.3mm미만) 및 균열부 백태, 박리가 확인되었고, 손상의 진전은 미미한 상태이다. 금회 추가손상은 없는 것으로 조사되었다.
