## 23. 화산JCT RAMP-A교

### 23.1 시설물의 개요

본 시설물은 경상북도 영천시 화산면 화산리(화산JCT RAMP)에 위치한 교량으로서 총 연장 55.0m, 폭 7.6m, 편도 1차로로 시공되어 있다.

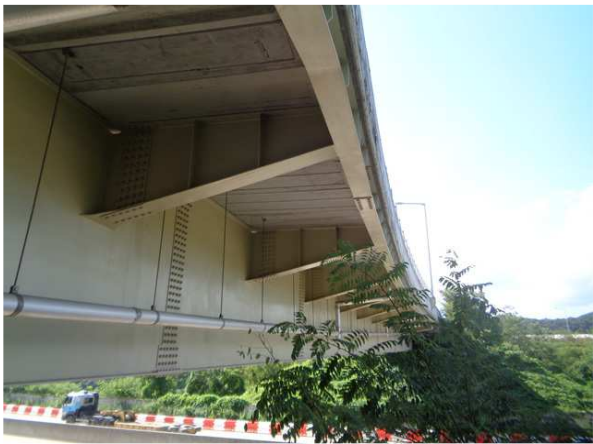
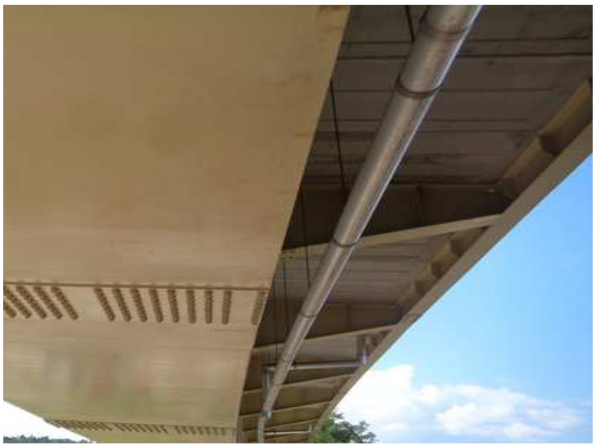
| 손상현황 | • 상태양호 | 손상현황 | • 상태양호 |

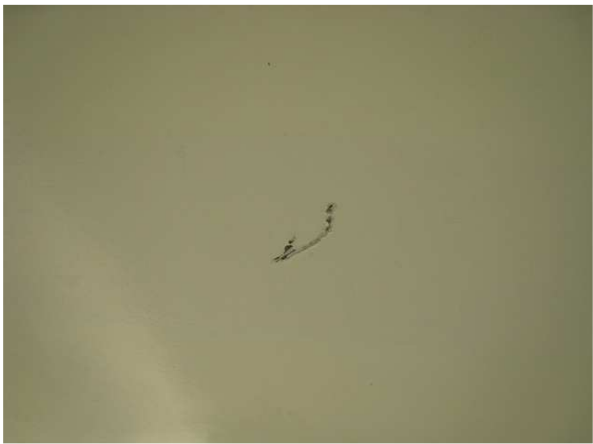
| 손상현황 | • S1-G1 거더외부 긁힘(0.1m×0.3m) | 손상현황 | • 2021년 정밀안전점검 |
| 원 인 | • 외부충격 | 원 인 | — |

| 구분 | 정밀안전점검 결과 | 비고 |
|---|---|---|
| Steel Box Girder | <ul style="list-style-type: none"> <li>거더외부는 기 손상인 굽힘의 진전은 미미한 상태이며, 금회 정밀조사로 인한 굽힘이 추가 조사되었다. 굽힘의 경우 거더 거치시 발생된 손상으로 추정되며, 손상의 진전 방지를 위한 재도장이 필요할 것으로 판단된다.</li> <li>거더내부의 경우 손상이 없는 양호한 상태이며, 추후 주기적인 점검을 통한 유지관리를 실시하여 현재 상태를 유지하는 것이 바람직 할 것으로 판단된다.</li> </ul> | |

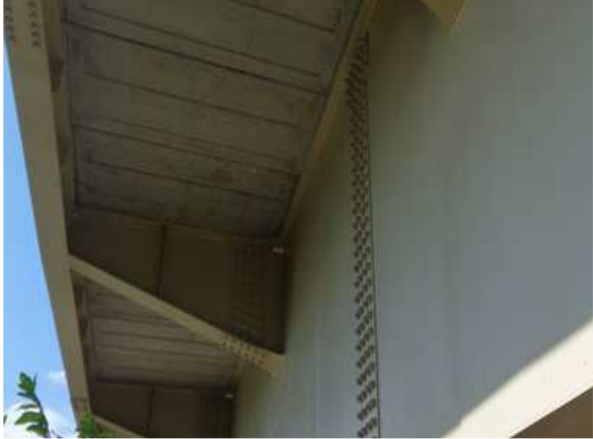
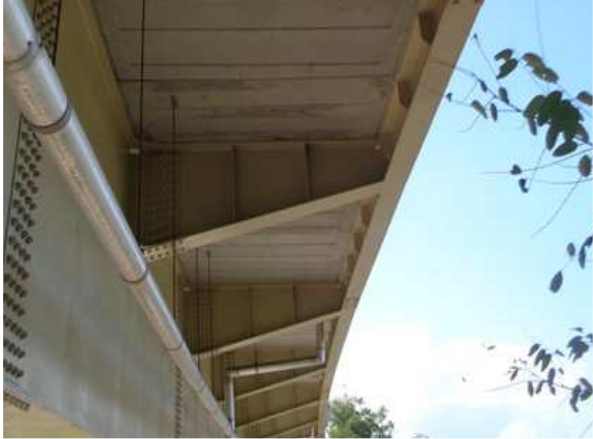
| 손상현황 | • 상태양호 | 손상현황 | • 상태양호 |

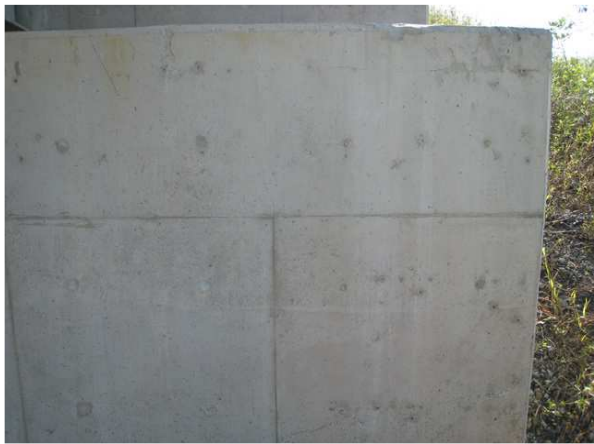
| 손상현황 | • A1 망상균열 (3.0m×1.0m) | 손상현황 | • 2021년 정밀안전점검 |
| 원 인 | • 건조수축, 온도변화 | 원 인 | — |

| 구분 | 정밀안전점검 결과 | 비고 |
|---|---|---|
| 교대 | <ul style="list-style-type: none"> <li>기 점검 비교시 기 손상인 망상균열의 진전은 미미한 상태이며, 금회 신규 손상은 확인되지 않았다. 망상균열은 건조수축 및 온도변화 등에 의한 손상으로 추정된다. 발생된 손상부의 경우 폭 0.3mm의 미세균열로 구조물의 내구성에 영향을 미칠만한 손상은 아니나, 손상의 진전 방지를 위한 표면처리 등의 조치가 요망된다.</li> </ul> | |

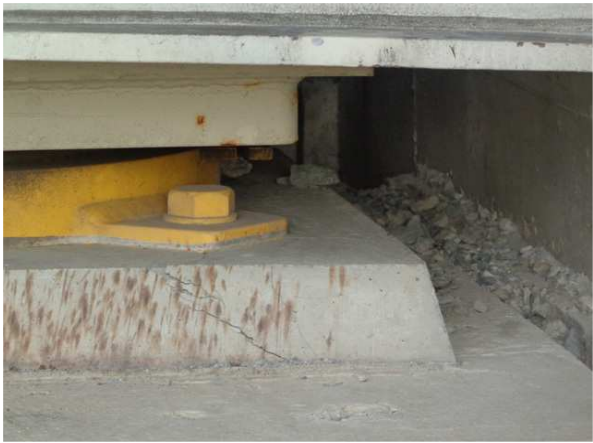
| 손상현황 | • A1-Sh1 몰탈 들뜸(0.3m×0.3m) | 손상현황 | • 2021년 정밀안전점검 |
| 원 인 | • 시공미흡, 우수유입 | 원 인 | — |

| 구분 | 정밀안전점검 결과 | 비고 |
|---|---|---|
| 교량받침 | <ul style="list-style-type: none"> <li>기 손상인무수축물탈 들뜸은 진전인 없는 상태이며, 금회 신규 손상은 확인되지 않았다. 받침콘크리트 재료분리의 경우 금회 보수된 상태로 확인되었다.</li> <li>금회 점검 결과, 무수축물탈에 발생된 들뜸의 경우 시공미흡, 우수유입 등에 의한 손상으로 추정되며, 손상의 진전 방지 및 구조물의 내구성 증진을 위한 단면보수 등의 조치가 요망된다.</li> <li>연단거리 측정 결과, 전 개소 모두 실측 연단거리가 계산 연단거리를 상회하고 있는 것으로 측정되어 설계기준을 만족하고 있는 것으로 검토되었다.</li> <li>계산여유량과 실측여유량의 비교·검토결과 가동여유량이 충분한 것으로 조사되었으며, 교량받침의 이탈 가능성은 없는 상태로 판단된다.</li> </ul> | |

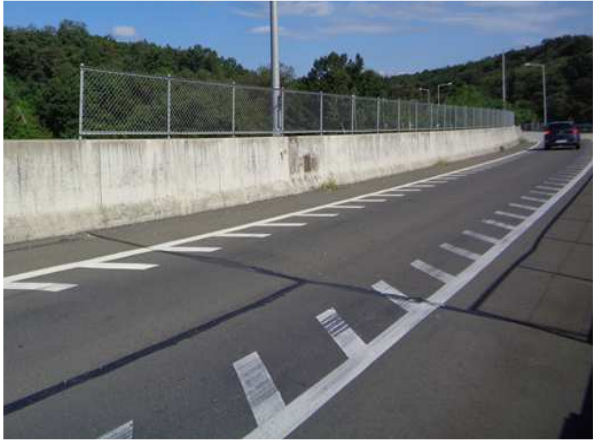
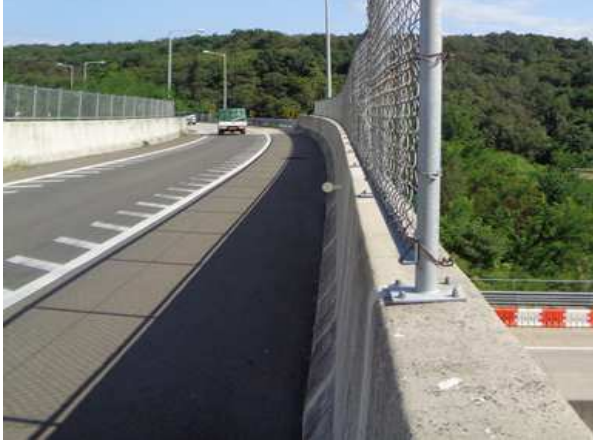
| 손상현황 | • 상태양호 | 손상현황 | • 상태양호 |

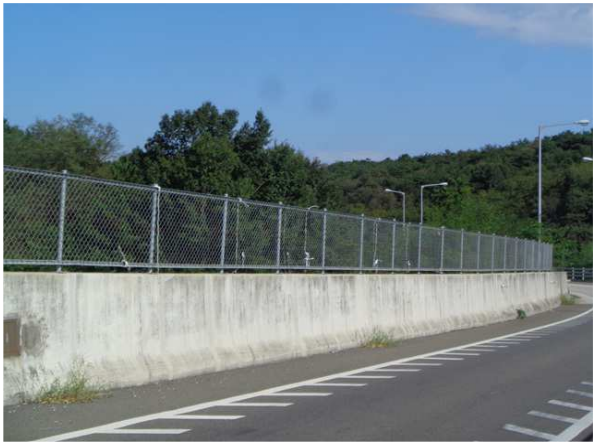
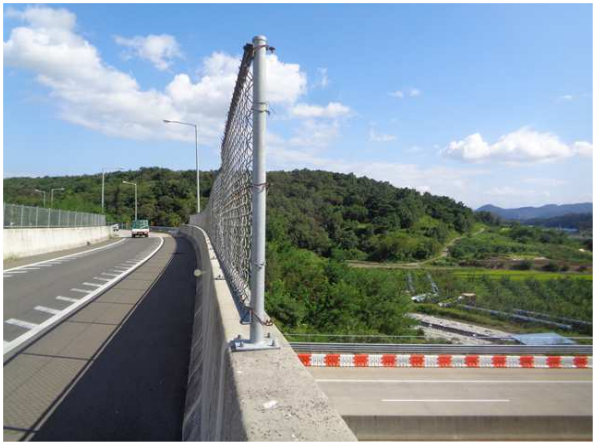
| 손상현황 | • 상태양호 | 손상현황 | • 상태양호 |

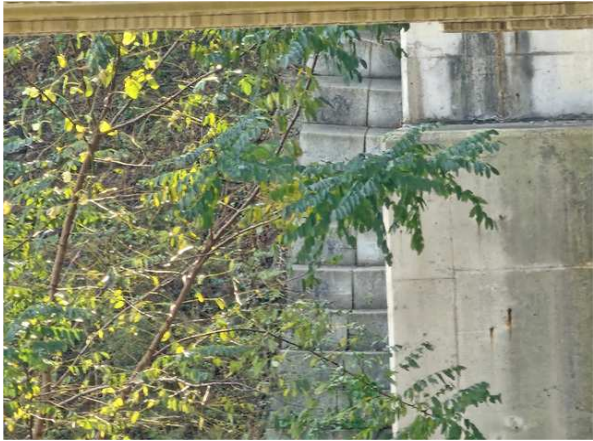
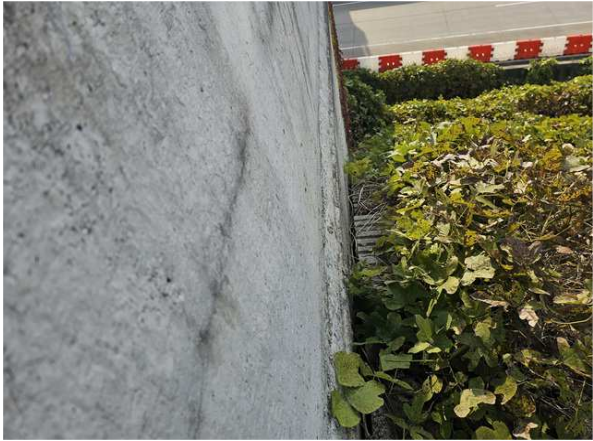
【사진 23.3.22】 교량 점검시설 손상현황

| 손상현황 | • A1 상태양호 | 손상현황 | • A2 상태양호 |
| 원 인 | • - | 원 인 | • - |

- 손상이 없는 상태로 신규손상은 추가 확인되지 않았다.

- 점검시설은 현재 양호한 상태로 확인되었으며, 주기적인 점검을 통한 손상의 발생여부 확인 등의 유지관리가 요구된다.
