## 29. 대성교

### 29.1 시설물의 개요

본 시설물은 경상북도 영천시 교경면 오류리(상주영천고속도로 89.143~89.263km)에 위치한 교량으로서 총 연장 120.0m, 폭 24.3m, 왕복 4차로로 시공되어 있다.

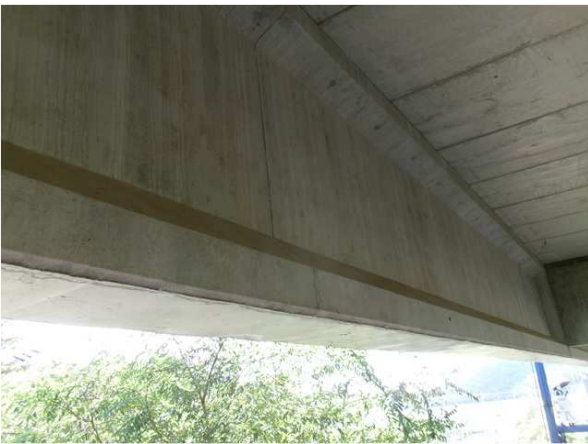
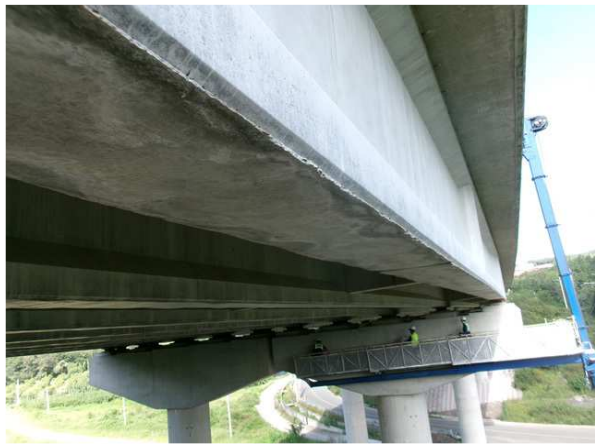
| 손상현황 | • 거더 상태양호 | 손상현황 | • 거더 상태양호 |
| 원 인 | • - | 원 인 | • - |

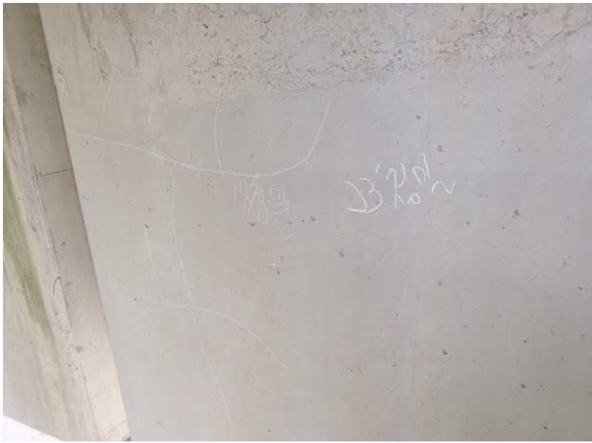
| 손상현황 | • P2 코핑부 망상균열(10.0m×2.0m) | 손상현황 | • P2 코핑부 표면박리(9.0m×1.0m) |
| 원 인 | • 초기 건조수축 등 | 원 인 | • 다짐미흡, 거푸집 조기탈영 등 |

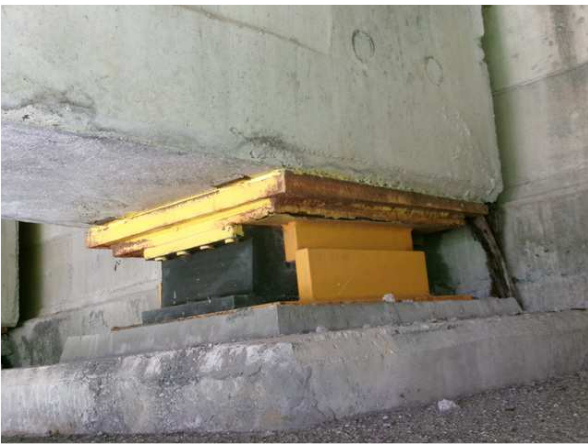
| 손상현황 | • A1-Sh3 플레이트 부식 | 손상현황 | • A2-Sh2 몰탈 균열(0.2mm/0.1m) |
| 원 인 | • 외부 우수유입 | 원 인 | • 초기 건조수축 등 |

| 조치방안 | • 재도장 | 조치방안 | • 표면처리 |

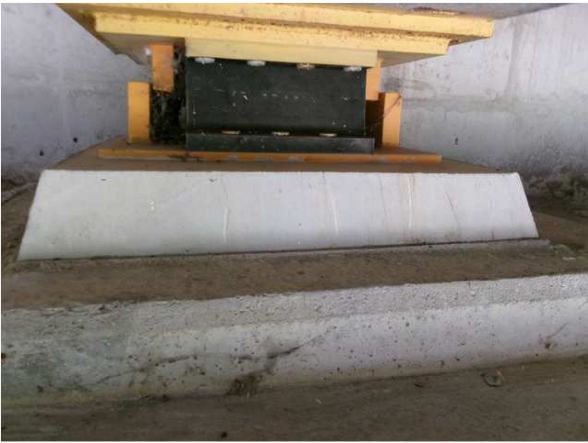
| 손상현황 | • A2-Sh3 몰탈 균열(0.2mm/0.1m) | 손상현황 | • A2-Sh3 플레이트 부식 |
| 원 인 | • 초기 건조수축 등 | 원 인 | • 외부 우수유입 |

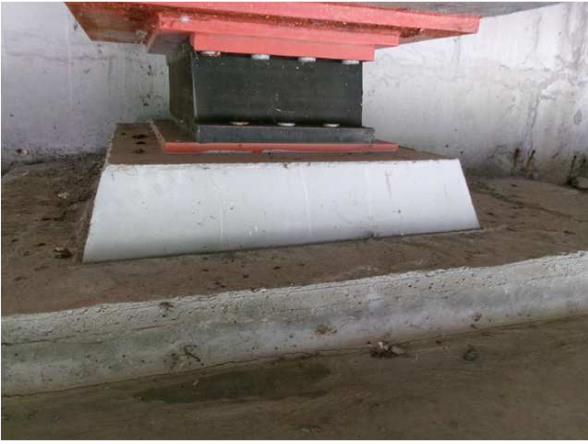
| 손상현황 | • A2-Sh4 몰탈 균열(0.1mm/0.1m) | 손상현황 | • P1-Sh8 플레이트 부식 |
| 원 인 | • 초기 건조수축 등 | 원 인 | • 외부 우수유입 |

- 무수축물탈에서 조사된 균열은 건조수축에 의해 발생한 것으로 판단되는 폭 0.1~0.2mm의 미세균열로 현 상태에서 별도의 조치보다는 유지관리 후 손상진전 및 추가 손상 발생 시 일괄 보수하는 것이 바람직 할 것으로 판단된다. 재료분리의 경우 시공당시 타설불량에 의한 것으로 단면보수가 필요하다. 플레이트 부식의 경우 외부 우수유입에 의한 손상으로 부재의 내구성 확보 차원의 재도장 등의 유지관리가 요구된다.

| 조치방안 | • 표면처리 | 조치방안 | • 재도장 |

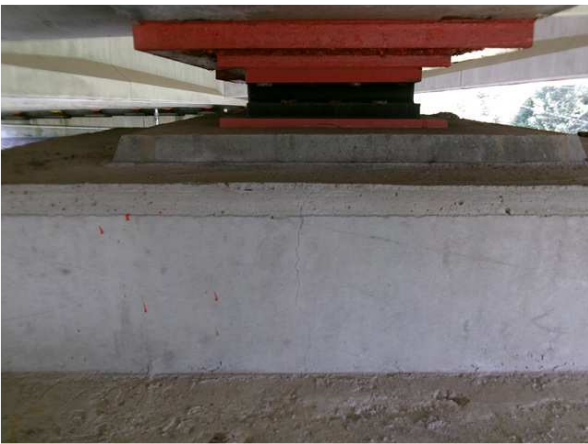
| 손상현황 | • P1-Sh7 균열(0.2mm/0.3m) | 손상현황 | • P1-Sh9 몰탈 균열(0.1mm/0.2m) |
| 원 인 | • 초기 건조수축 등 | 원 인 | • 초기 건조수축 등 |

| 조치방안 | • 표면처리 | 조치방안 | • 표면처리 |

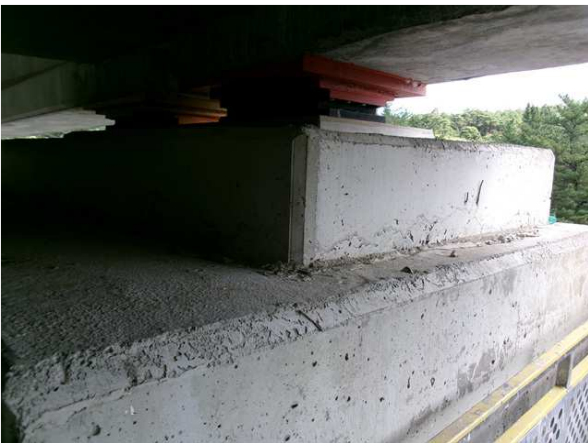
| 손상현황 | • P2-Sh6 재료분리(0.1m×1.0m) | 손상현황 | • P2-Sh8 몰탈 균열(0.1mm/0.3m) |
| 원 인 | • 다짐미흡, 거푸집 조기탈영 등 | 원 인 | • 초기 건조수축 등 |

| 조치방안 | • 단면보수 | 조치방안 | • 표면처리 |

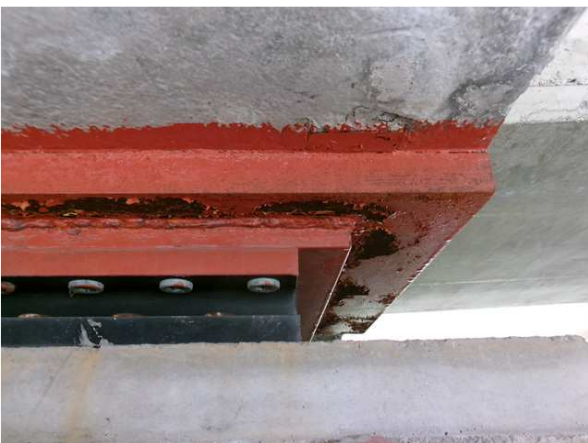
| 손상현황 | • P2-Sh8 플레이트 부식 | 손상현황 | • P2-Sh9 몰탈 균열(0.1mm/0.3m) |
| 원 인 | • 외부 우수유입 | 원 인 | • 초기 건조수축 등 |

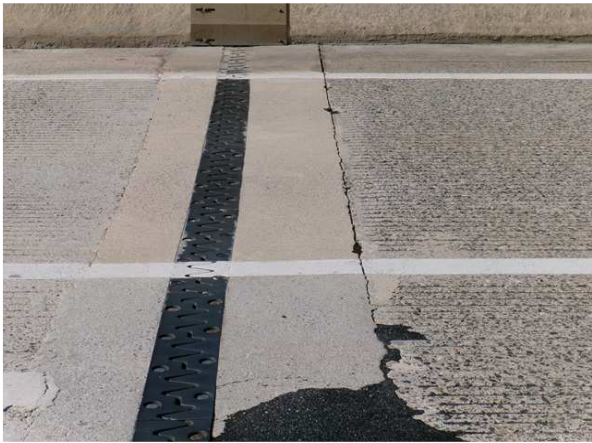
| 손상현황 | • A1 후타재 균열(0.2mm) | 손상현황 | • A1 후타재 균열(0.5m×2.0m) |
| 원 인 | • 초기 건조수축 등 | 원 인 | • 초기 건조수축 등 |

| 조치방안 | • 표면처리 | 조치방안 | • 표면처리 |

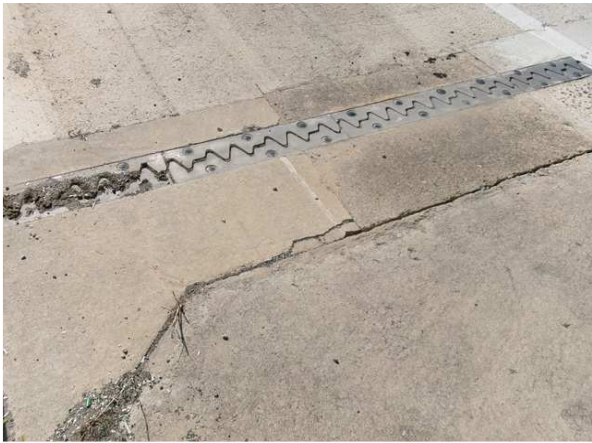
| 손상현황 | • A1 후타재 파손(0.1m×0.3m) | 손상현황 | • A2 후타재 균열(0.5m×3.0m) |
| 원 인 | • 중차량 통행, 공용중 열화 등 | 원 인 | • 초기 건조수축 등 |

- 신축이음에 발생한 후타재 박리, 파손은 차량의 충격 및 반복하중 등으로 인한 손상으로 판단되며 단면보수를 실시하는 것이 바람직하다. 신축이음에 발생한 접속부 이격의 경우 시공미흡 및 공용기간 증가 등에 의한 손상으로 추정되며, 현재 손상정도가 경미하여 주의관찰 후 손상의 진전 시 적절한 조치를 취하는 것이 바람직 할 것으로 판단된다.
- 신축이음에 발생한 후타재 균열 및 망상균열은 차량 통행하중 및 충격, 콘크리트 열화 등으로 인한 손상으로 판단되며, 표면처리를 실시하는 유지관리가 필요하다. 공용시 본체에서는 차량통행으로 인한 분산먼지, 우수에 의한 갯길측 체수 등에 의한 이물질퇴적이 조사되었고, 손상은 진전시 본체 부식 등의 손상이 추가 발생할 가능성이 있으므로, 주기적인 정비를 통한 유지관리가 필요하다. 차수판 볼트탈락의 경우 공용중 열화에 의한 손상으로 교체 등의 정비가 필요할 것으로 사료된다.

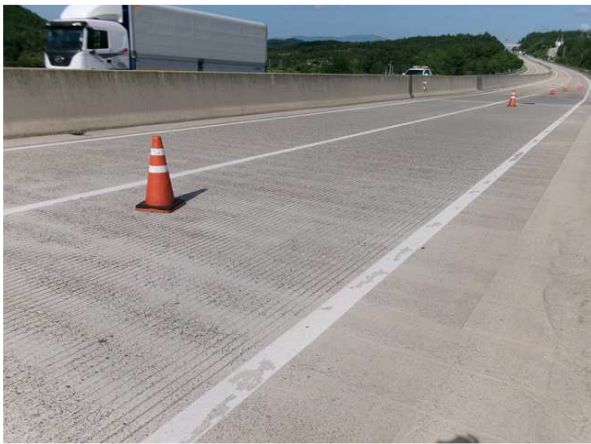
| 손상현황 | • S1 망상균열(30.0m×3.0m) | 손상현황 | • S1 망상균열(30.0m×7.0m) |
| 원 인 | • 공용중 열화 | 원 인 | • 공용중 열화 |

| 조치방안 | • 주의관찰 | 조치방안 | • 주의관찰 |

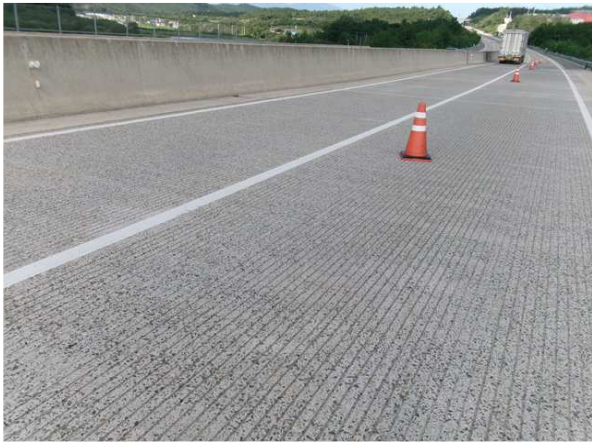
| 손상현황 | • S2 망상균열(30.0m×3.0m) | 손상현황 | • S2 재료분리(30.0m×7.0m) |
| 원 인 | • 공용중 열화 | 원 인 | • 공용중 열화 |

| 조치방안 | • 주의관찰 | 조치방안 | • 주의관찰 |

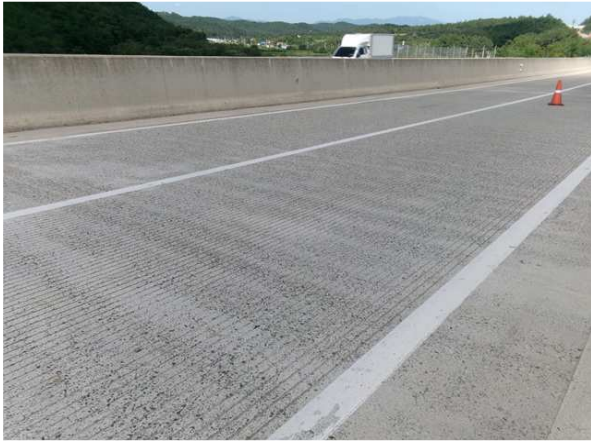
| 손상현황 | • S3 망상균열(30.0m×3.0m) | 손상현황 | • S3 재료분리(30.0m×7.0m) |
| 원 인 | • 공용중 열화 | 원 인 | • 공용중 열화 |

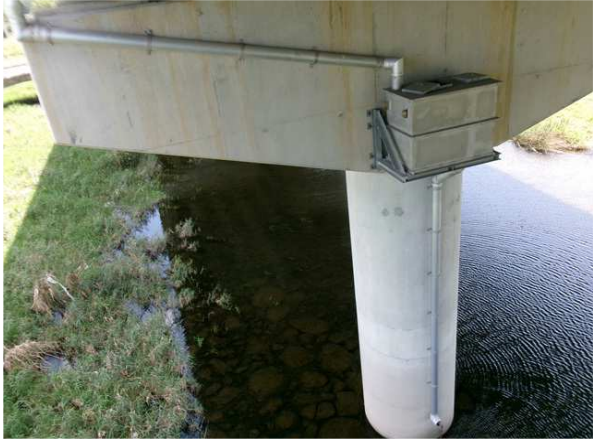
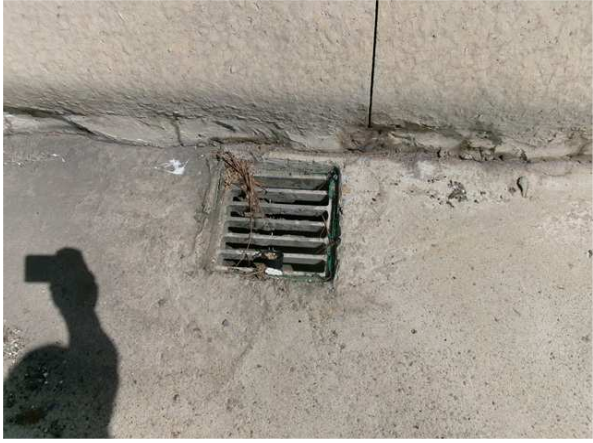
| 손상현황 | • 배수시설 상태양호 | 손상현황 | • 배수시설 상태양호 |

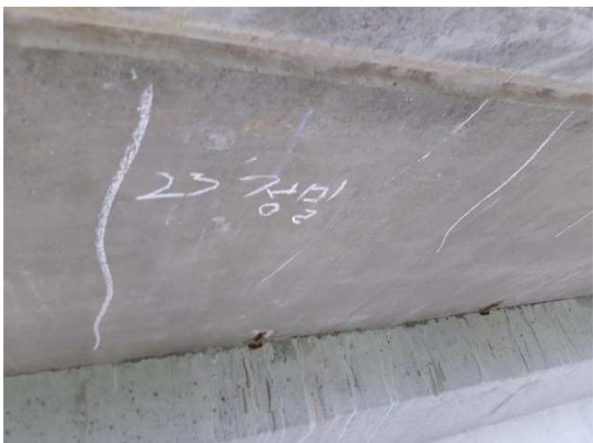
| 손상현황 | • S4 균열(0.1mm/1.0m) | 손상현황 | • - |
| 원 인 | • 건조수축, 공용중 열화 등 | 원 인 | • - |

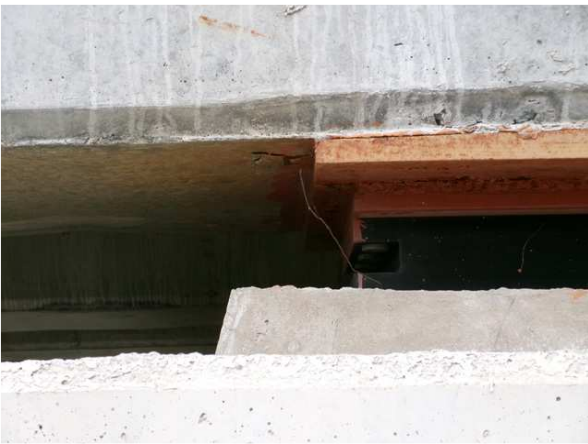
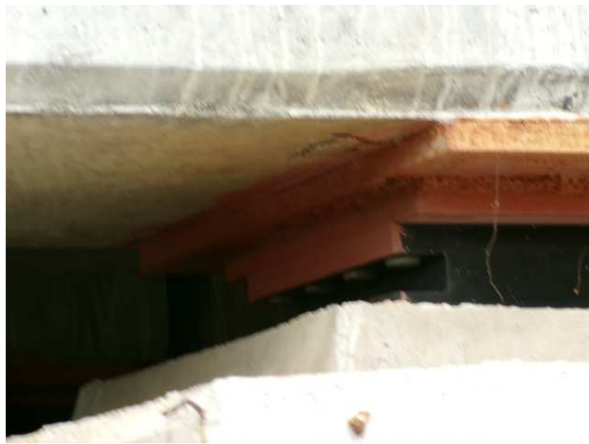
| 손상현황 | • S1-G5 들뜸(0.1m×0.1m) | 손상현황 | • S1-G5 들뜸(0.1m×0.1m) |
| 원 인 | • 시공미흡, 다짐미흡 등 | 원 인 | • 시공미흡, 다짐미흡 등 |

- 거더는 발생한 들뜸의 경우, 시공미흡, 다짐미흡에 의한 손상으로 부재의 내구성 확보 차원의 단면보수 등의 유지관리가 요구된다.

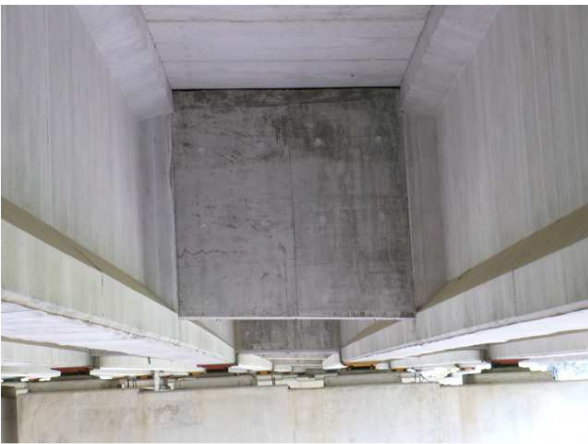
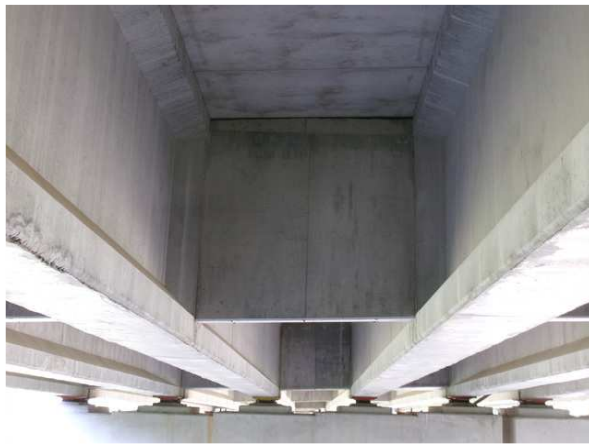
| 손상현황 | • 가로보 상태양호 | 손상현황 | • 가로보 상태양호 |

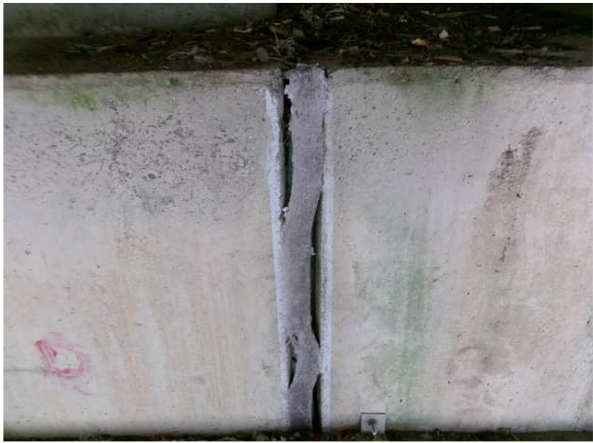
| 손상현황 | • A1 실란트 파손 (2.0m) | 손상현황 | • A1 파손 (0.1m×0.2m) |
| 원 인 | • 공용중 열화 | 원 인 | • 외부 충격 |

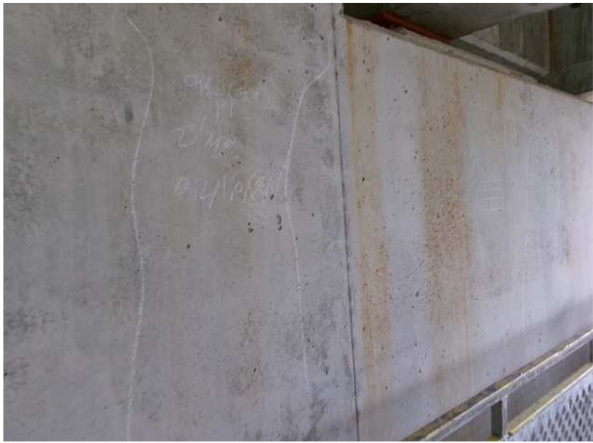
| 손상현황 | • P1 코핑부 균열(0.2mm/1.0m) | 손상현황 | • P1 기둥부 망상균열(5.0m×1.0m) |
| 원 인 | • 초기 건조수축 등 | 원 인 | • 초기 건조수축 등 |

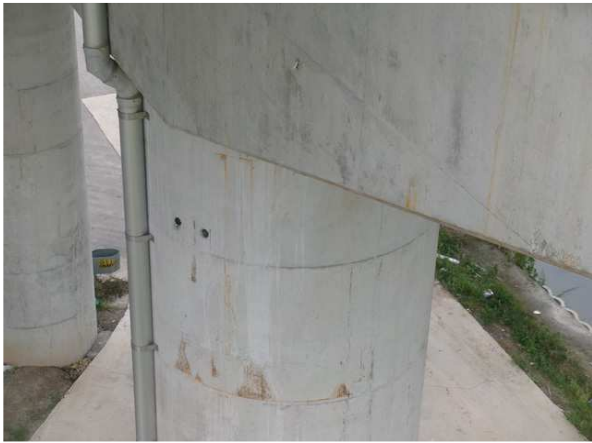
| 손상현황 | • P1 기둥부 망상균열(5.0m×1.0m) | 손상현황 | • P2 코핑부 균열(0.1mm/5.0m) |
| 원 인 | • 초기 건조수축 등 | 원 인 | • 초기 건조수축 등 |

| 조치방안 | • 표면처리 | 조치방안 | • 표면처리 |

- 교각 코핑부에 발생된 균열 및 망상균열, 백태의 경우 건조수축, 손상부 우수유입, 온도변화에 의한 손상으로 추정되며, 현재 손상의 경우 폭 0.3mm미만의 경미한 표면균열로 비구조적 손상으로 판단된다. 기 손상부의 경우 손상의 진전 방지 및 구조물의 내구성 증진을 위한 표면보수 등의 조치가 요망된다. 재료분리는 위커빌리티 효율성 감소, 관리미흡에 의한 타설불량에 의해 발생된 손상이며, 어외부 충격에 의한 파손은 내구성 증진을 위해 단면보수를 실시하는 것이 향후 추가손상 방지 등 유지관리에 효율적일 것으로 판단된다.

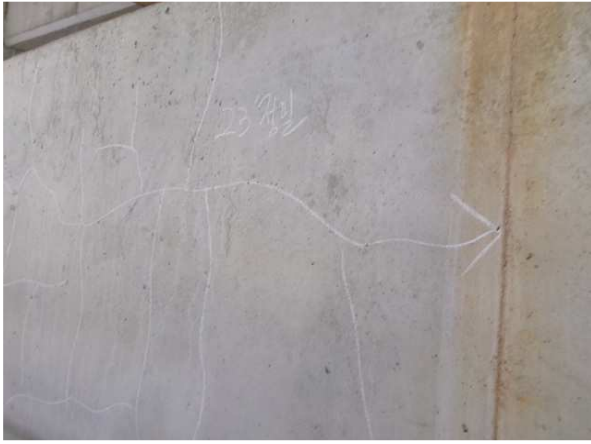
| 손상현황 | • P3 망상균열(10.0m×1.0m) | 손상현황 | • P1 코핑부 재료분리(0.5m×0.4m) |
| 원 인 | • 초기 건조수축 등 | 원 인 | • 다짐미흡 등 |

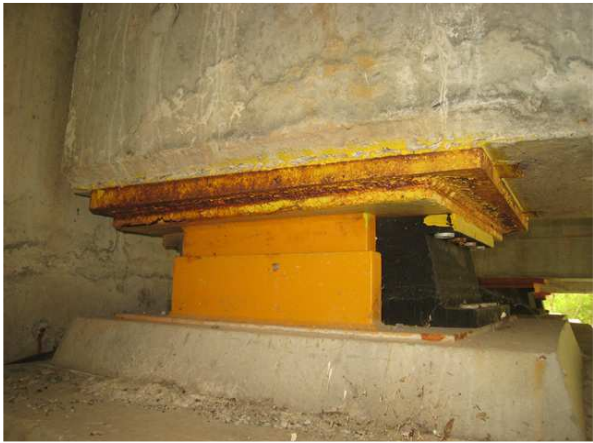
| 손상현황 | • A2-Sh3 플레이트 부식 | 손상현황 | • A2-Sh5 플레이트 부식 |
| 원 인 | • 외부 우수유입 | 원 인 | • 외부 우수유입 |

- 무수축물탈 균열은 국부적으로 발생된 폭 0.1~0.2mm의 미세균열로 건조수축 및 온도변화에 의한 손상으로 추정된다. 기 발생한 손상의 경우 교량받침의 거동에 영향을 미칠만한 손상은 아니나, 손상의 진전 방지를 위한 표면보수 등의 조치가 요망된다. 플레이트 도장 박리, 부식의 경우 외부 우수유입에 의한 손상으로 손상부에 대해서는 내구성 확보를 위해 재도장이 필요하다. 재료분리의 경우 다짐미흡에 의한 손상으로 단면보수 등의 유지관리가 필요하다.

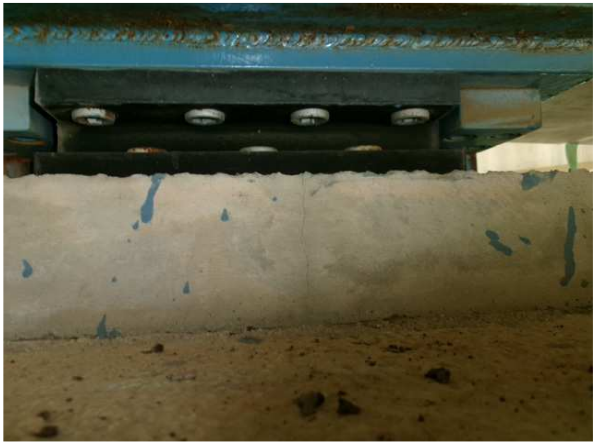
| 손상현황 | • P2-Sh3 몰탈 균열 (0.1mm/0.2m) | 손상현황 | • P2-Sh4 도장박리 (0.5m×0.2m) |
| 원 인 | • 초기 건조수축 등 | 원 인 | • 외부 우수유입 |

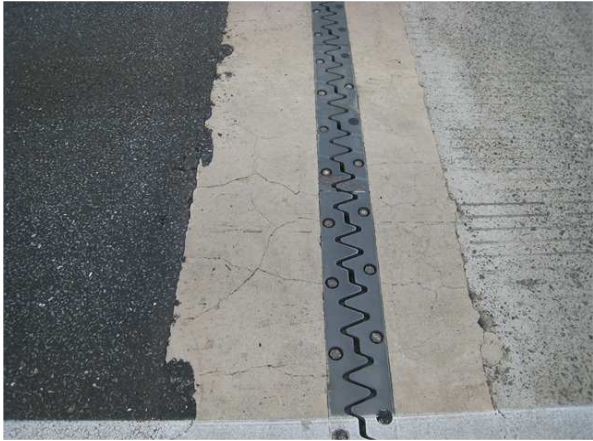
| 손상현황 | • A1 후타재 망상균열 (0.8m×2.0m) | 손상현황 | • A2 유간 토사퇴적 (0.5m) |
| 원 인 | • 초기 건조수축 등 | 원 인 | • 공용중 열화 |

| 조치방안 | • 표면처리 | 조치방안 | • 주의관찰 |

- 신축이음에 발생한 후타재 균열 및 망상균열은 차량 통행하중 및 충격, 콘크리트 열화 등으로 인한 손상으로 판단되며, 표면처리를 실시하는 유지관리가 필요하다. 공용시 본체에서는 차량통행으로 인한 분산먼지, 우수에 의한 갓길측 체수 등에 의한 이물질퇴적이 조사되었고, 손상은 진전시 본체 부식 등의 손상이 추가 발생할 가능성이 있으므로, 주기적인 정비를 통한 유지관리가 필요하다.

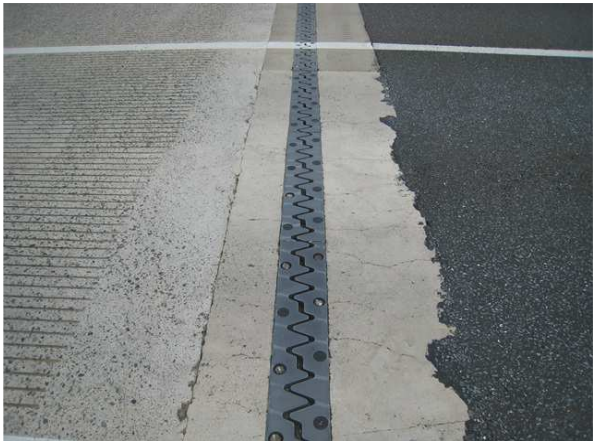
| 손상현황 | • A2 후타재 균열 (0.1mm) | 손상현황 | • - |
| 원 인 | • 초기 건조수축 등 | 원 인 | • - |

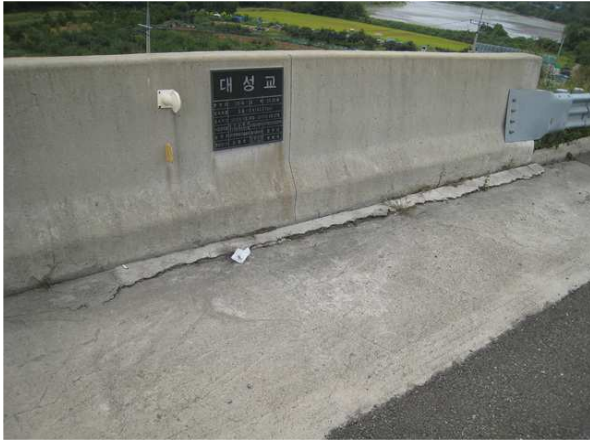
| 손상현황 | • S1 접속부 들뜸(0.1m×4.0m) | 손상현황 | • S2 갓길부 표면바리(35.0m×3.0m) |
| 원 인 | • 초기 접속부 침하 등 | 원 인 | • 공용중 열화 |

| 조치방안 | • 단면보수 | 조치방안 | • 주의관찰 |

- 교면포장 발생된 균열 및 망상균열, 표면박리는 건조수축, 온도변화, 우수유입, 중차량 반복통행 등의 복합적인 원인에 의한 손상으로 추정되며, 차량의 주행성 및 안전성 확보를 위한 전면재포장 등의 조치가 요망된다. 교량 시점측 접속도로구간 들뜸, 접속부 이격에 대해서는 단면보수를 실시하여 내구성 확보를 하는 것이 바람직하다.

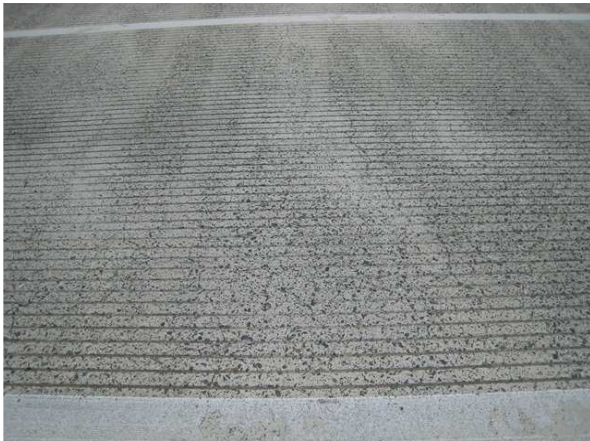
| 손상현황 | • S1 포장 망상균열(35.0m×3.0m) | 손상현황 | • S3 갓길부 표면바리(35.0m×3.0m) |
| 원 인 | • 공용중 열화 | 원 인 | • 공용중 열화 |

| 조치방안 | • 주의관찰 | 조치방안 | • 주의관찰 |

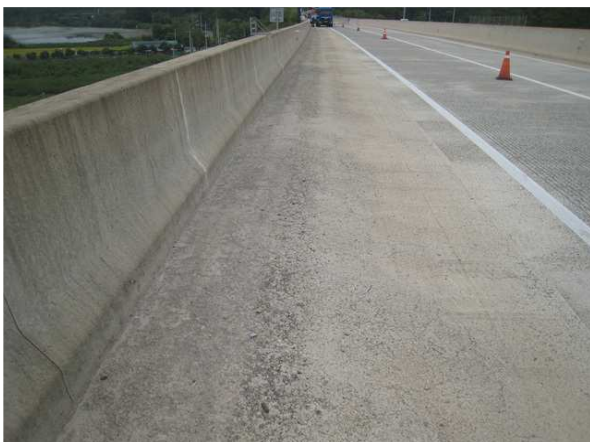
| 손상현황 | • S4 갓길부 표면바리(35.0m×3.0m) | 손상현황 | • S4 포장 균열(3.0m) |
| 원 인 | • 공용중 열화 | 원 인 | • 건조수축, 공용중 열화 |

| 조치방안 | • 주의관찰 | 조치방안 | • 주의관찰 |

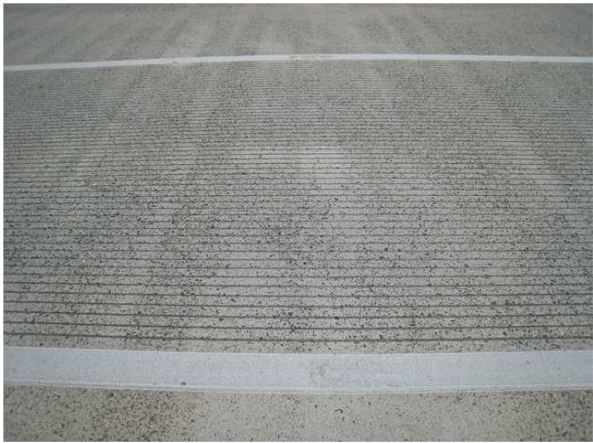
| 손상현황 | • S4 포장 균열(3.0m) | 손상현황 | • - |
| 원 인 | • 건조수축, 공용중 열화 | 원 인 | • - |

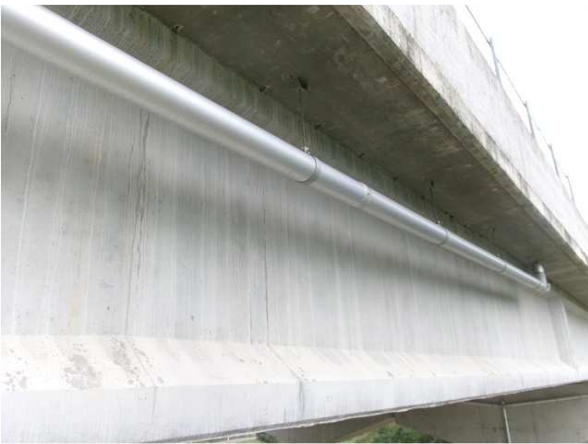
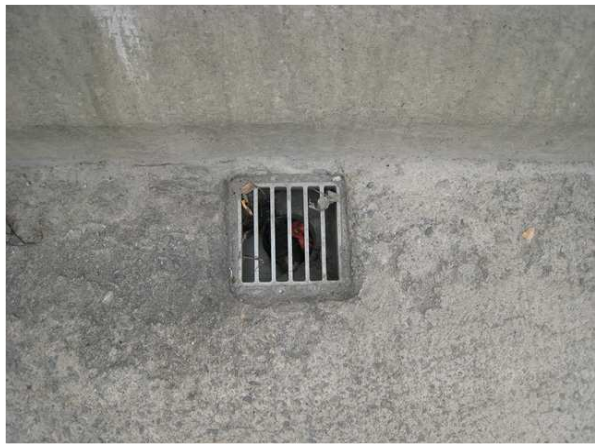
| 손상현황 | • 배수시설 상태양호 | 손상현황 | • 배수시설 상태양호 |

- 배수시설의 경우 현재 손상이 없는 양호한 상태이며, 추후 주기적인 점검을 통한 손상의 발생 여부 파악 등의 유지관리가 필요할 것으로 판단된다.
