상주영천고속도로 시설물 안전·하자점검 및 성능평가 용역  
(2023년 하반기 성능평가)

# 외 관 조 사 망 도

상촌교

2023.12

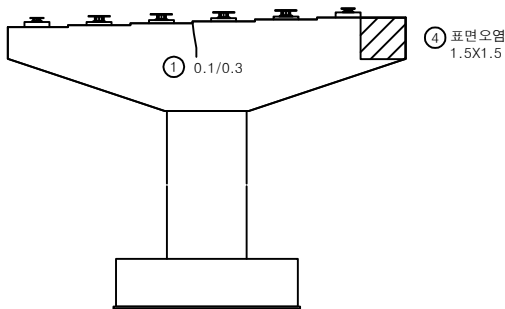
| 번호 | 구분 | 부재 | 손상내용 | 손상현황 | | | | | 비고 |
|---|---|---|---|---|---|---|---|---|---|
| 1 | 19하 | 교각 | 균열(0.3mm미만) | 0.1 | 0.3 | | 0.30 | m | 1 |

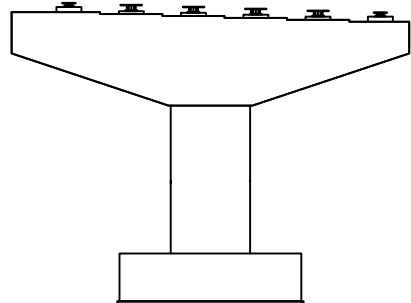
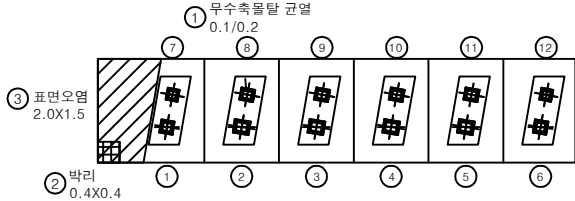
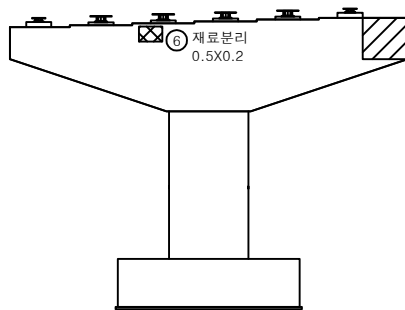
| 번호 | 구분 | 부재 | 손상내용 | 손상현황 | | | | | | 비 고 |
|---|---|---|---|---|---|---|---|---|---|---|
| 1 | 19하 | 교량받침 | 무수축물탈 균열 | 0.1 | 0.2 | | 0.20 | m | 1 | |

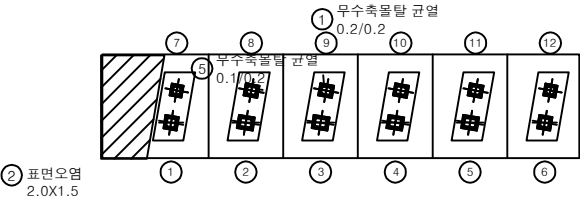
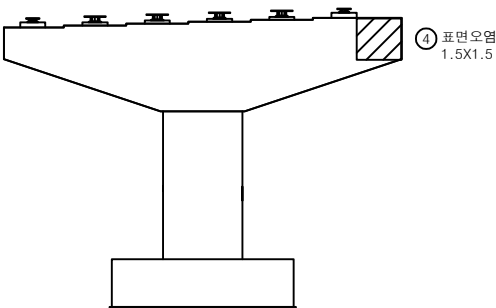
| 번호 | 구분 | 부재 | 손상내용 | 손상현황 | | | | | 비고 |
|---|---|---|---|---|---|---|---|---|---|
| 1 | 19하 | 교량받침 | 무수축물탈 균열 | 0.2 | 0.2 | | 0.20 | m | 1 |
| 5 | 23하 | 교량받침 | 무수축물탈 균열 | 0.1 | 0.2 | | 0.20 | m | 1 |

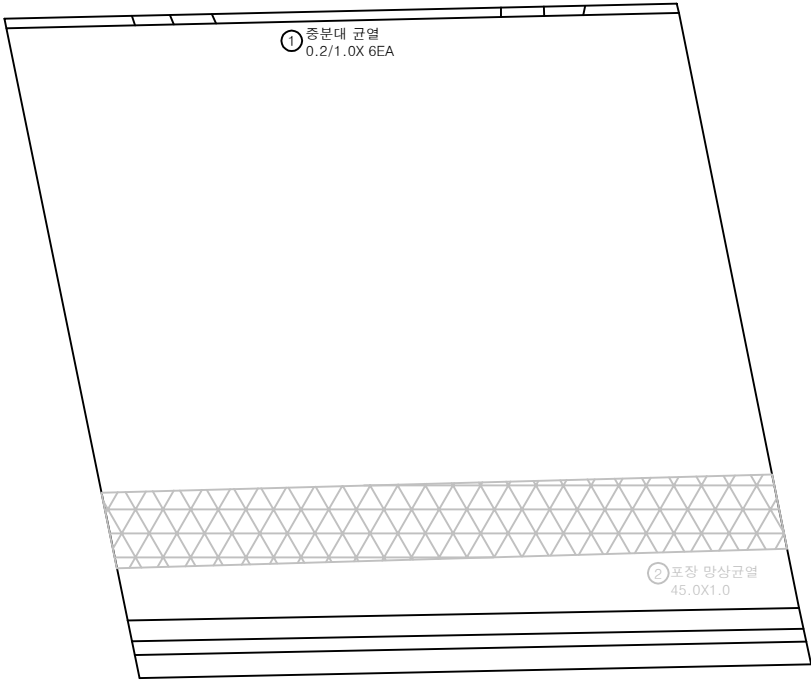
| 번호 | 구분 | 부재 | 손상내용 | 손상현황 | | | | | | 비 고 |
|---|---|---|---|---|---|---|---|---|---|---|
| 1 | 19하 | 중분대 | 중분대 균열 | 0.2 | 1.0 | | 8.00 | m | 8 | |
| 2 | 19하 | 교면포장 | 포장 망상균열 | | 45.0 | 1.0 | 45.00 | m <sup>2</sup> | 1 | 21'설 보수 |
| 3 | 19하 | 방호벽 | 방호벽 균열 | 0.2 | 1.0 | | 4.00 | m | 4 | |
| 4 | 21하 | 방호벽 | 방호벽 균열 | 0.2 | 1.0 | | 1.00 | m | 1 | |

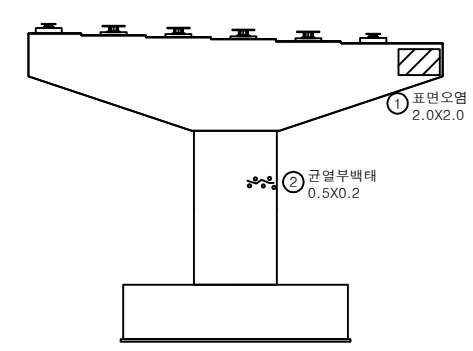
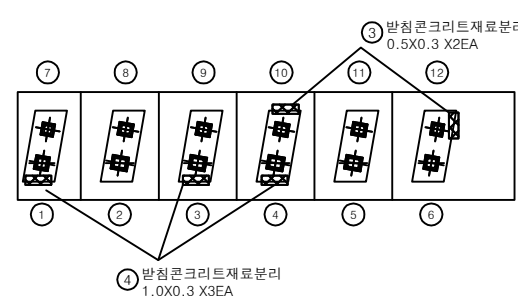
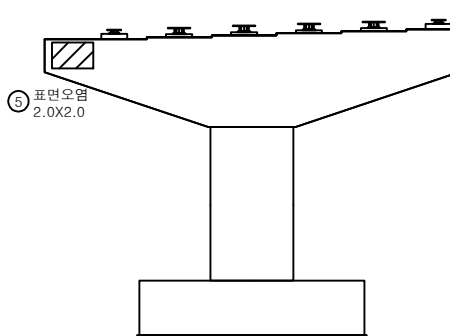
| 도면번호 | 39 |

| 번호 | 구분 | 부재 | 손상내용 | 손상현황 | | | | | 비고 |
|---|---|---|---|---|---|---|---|---|---|
| 2 | 21하 | 교각 | 균열부백태 | | 0.5 | 0.2 | 0.10 | ㎡ | 1 |
| 6 | 21하 | 교각 | 균열부백태 | | 0.5 | 0.2 | 0.10 | ㎡ | 1 |
