상주영천고속도로 시설물 안전·하자점검 및 성능평가 용역  
(2023년 하반기 성능평가)

# 외 관 조 사 망 도

도개교

2023.12

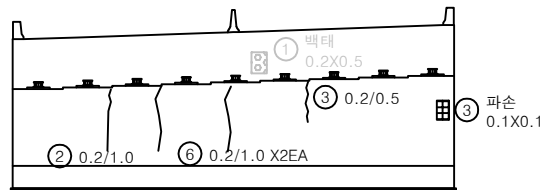
날개벽

\*법면 슷크리트균열  
블럭침하

| 번호 | 구분 | 부재 | 손상내용 | 손상현황 | | | | | 비 고 |
|---|---|---|---|---|---|---|---|---|---|
| 2 | 21하 | 교대 | 균열(0.3mm미만) | 0.2 | 1.0 | | 1.00 | m | 1 |
| 3 | 21하 | 교대 | 균열(0.3mm미만) | 0.2 | 0.5 | | 0.50 | m | 1 |
| 5 | 23하 | 교량받침 | plate 부식 | | | | 1.00 | EA | 1 |
| 6 | 23하 | 교대 | 균열(0.3mm미만) | 0.2 | 1.0 | | 2.00 | m | 2 |

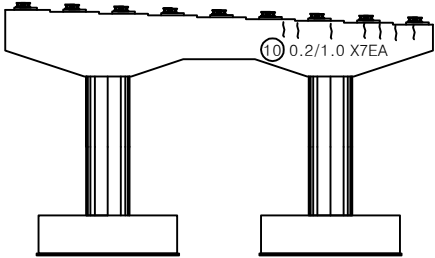
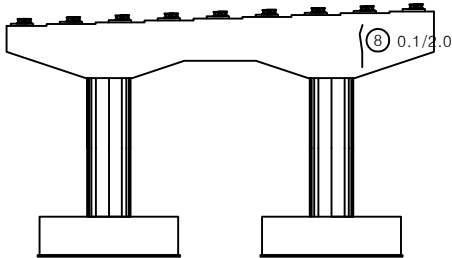
| 도면번호 | 48 |

| 번호 | 구분 | 부재 | 손상내용 | 손상현황 | | | | | | 비고 |
|---|---|---|---|---|---|---|---|---|---|---|
| 1 | 19하 | 교량받침 | 받침콘크리트 균열 | 0.1 | 0.3 | | 0.30 | m | 1 | |
| 2 | 19하 | 교량받침 | 받침콘크리트 균열 | 0.1 | 0.5 | | 0.50 | m | 1 | |
| 3 | 19하 | 교량받침 | 무수축물탈 균열 | 0.1 | 0.3 | | 0.30 | m | 1 | |
| 5 | 19하 | 교량받침 | 받침콘크리트 균열 | 0.1 | 0.5 | | 0.50 | m | 1 | |
| 6 | 19하 | 교량받침 | 무수축물탈 균열 | 0.1 | 0.3 | | 0.30 | m | 1 | |
| 8 | 19하 | 교각 | 균열(0.3mm미만) | 0.1 | 2.0 | | 2.00 | m | 1 | |
| 10 | 23하 | 교각 | 균열(0.3mm미만) | 0.2 | 1.0 | | 7.00 | m | 7 | |
