상주영천고속도로 시설물 안전·하자점검 및 성능평가 용역  
(2023년 하반기 성능평가)

# 외 관 조 사 망 도

신계교

2023.12

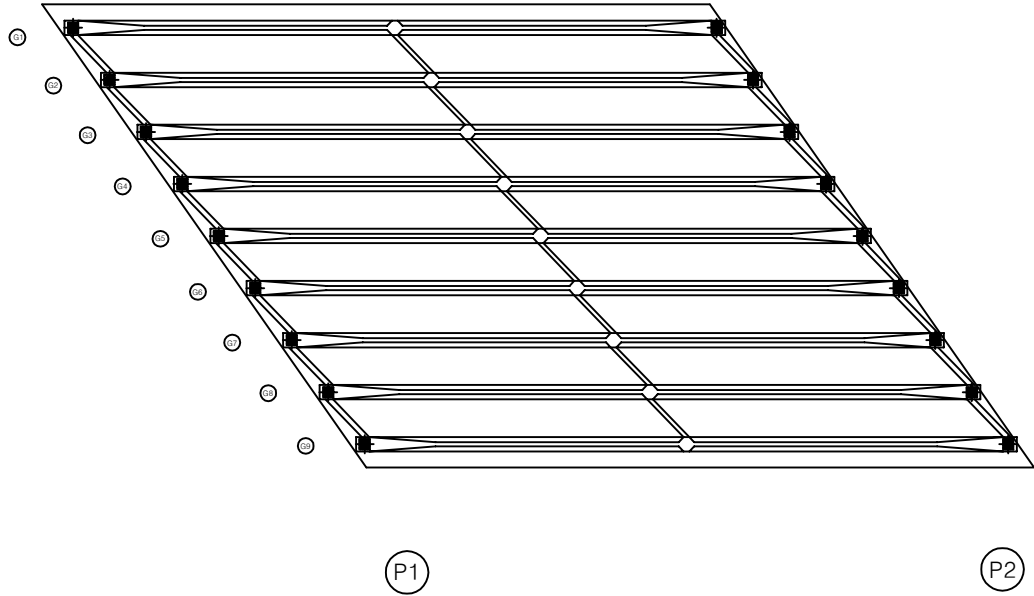
영천 방향

| 번호 | 구분 | 부재 | 손상내용 | 손상현황 | | | | | | 비 고 |
|---|---|---|---|---|---|---|---|---|---|---|
| 2 | 21하 | 신축이음 | 신축이음하부누수,(물받이)고무재손상 | | 25.0 | | 25.00 | m | 1 | 손상증가 |
| 3 | 21하 | 바닥판 | 들뜸 | | 2.0 | 0.3 | 0.60 | m <sup>2</sup> | 1 | 손상증가 |
| 6 | 23하 | 바닥판 | 철근부식 | | 0.1 | 0.3 | 0.03 | m <sup>2</sup> | 1 | |
| 7 | 23하 | 바닥판 | 균열(0.3mm이상) | 0.3 | 0.5 | | 0.50 | m | 1 | |
