상주영천고속도로 시설물 안전·하자점검 및 성능평가 용역  
(2023년 하반기 성능평가)

# 외 관 조 사 망 도

창정교

2023.12

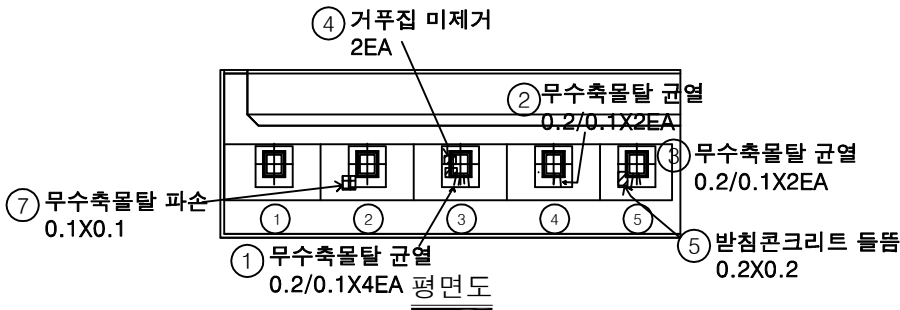
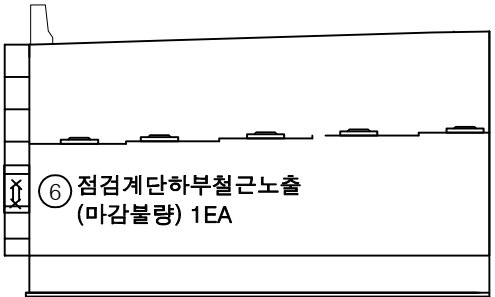
| 번호 | 구분 | 부재 | 손상내용 | 손상현황 | | | | | | 비 고 |
|---|---|---|---|---|---|---|---|---|---|---|
| 1 | 19하 | 교량받침 | 무수축물탈 균열 | 0.2 | 0.1 | | 0.40 | m | 4 | |
| 2 | 19하 | 교량받침 | 무수축물탈 균열 | 0.2 | 0.1 | | 0.20 | m | 2 | |
| 3 | 19하 | 교량받침 | 무수축물탈 균열 | 0.2 | 0.1 | | 0.20 | m | 2 | |

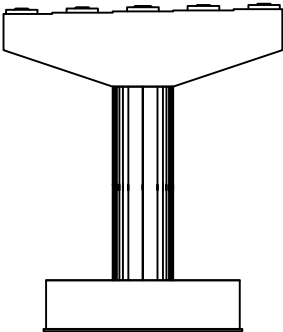
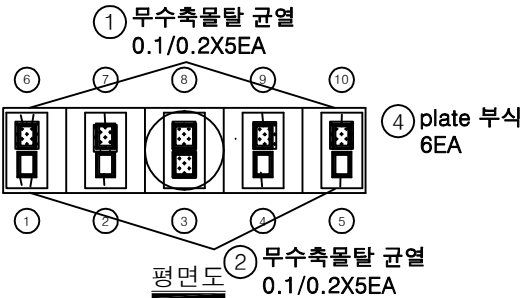
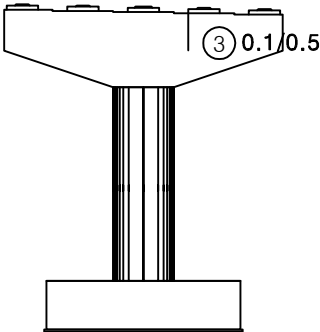
| 번호 | 구분 | 부재 | 손상내용 | 손상현황 | | | | | | 비고 |
|---|---|---|---|---|---|---|---|---|---|---|
| 1 | 19하 | 교량받침 | 무수축물탈 균열 | 0.1 | 0.2 | | 1.00 | m | 5 | |
| 2 | 19하 | 교량받침 | 무수축물탈 균열 | 0.1 | 0.2 | | 1.00 | m | 5 | |
| 3 | 19하 | 교각 | 균열(0.3mm미만) | 0.1 | 0.5 | | 0.50 | m | 1 | |
| 4 | 19하 | 교량받침 | plate 부식 | | | | 6.00 | EA | 6 | |
