## 26. 도림천교

## 26.1 상주방향

## 26.2 영천방향

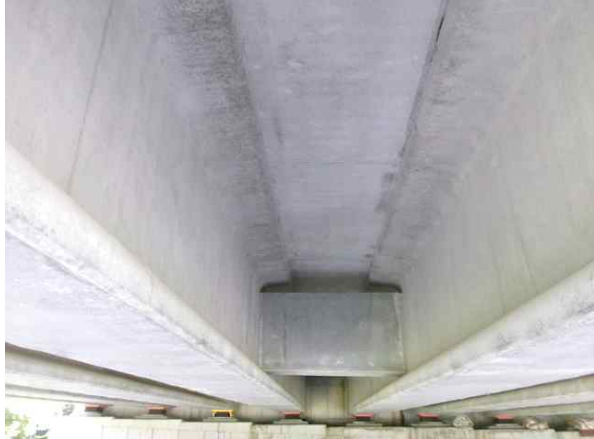
| 손상현황 | • S3-G4~5 재료분리 (0.2m×0.5m) | 손상현황 | • S4 상태양호 |

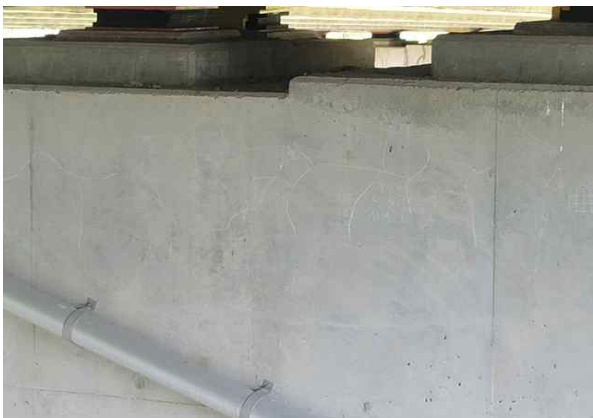
| <ul style="list-style-type: none"> <li>• P3 코핑부 망상균열(8.0m×2.0m)</li> <li>• 건조수축, 온도변화, 거푸집 조기탈거 등</li> <li>• 표면처리</li> </ul> | | <ul style="list-style-type: none"> <li>• P3 코핑부 망상균열(2.0m×1.5m)</li> <li>• 건조수축, 온도변화, 거푸집 조기탈거 등</li> <li>• 표면처리</li> </ul> | |
