## **22. 화남1교**

## 22. 화남1교

본 시설물은 경상북도 영천시 신녕면 화남리(상주영천고속도로 63.396~63.446km)에 위치한 교량으로서 총 연장 50.0m, 폭 24.5m, 왕복 4차로로 시공되어 있다.

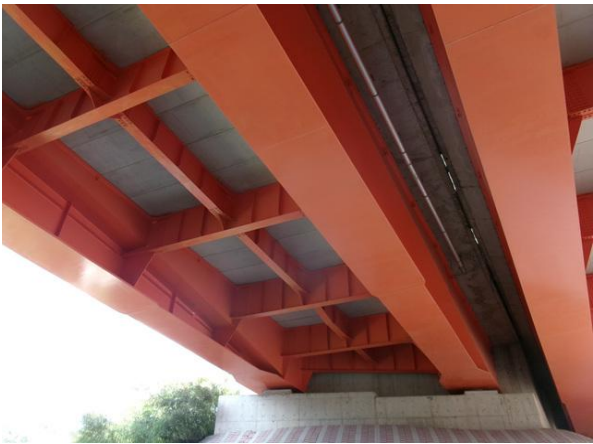
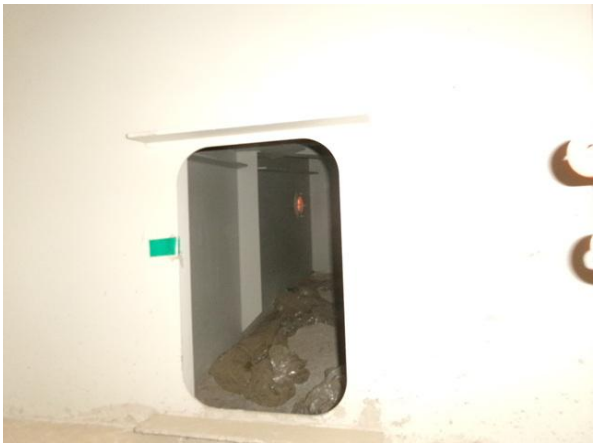
| 손상현황 | • 거더외부 상태양호 | 손상현황 | • 거더내부 상태양호 |

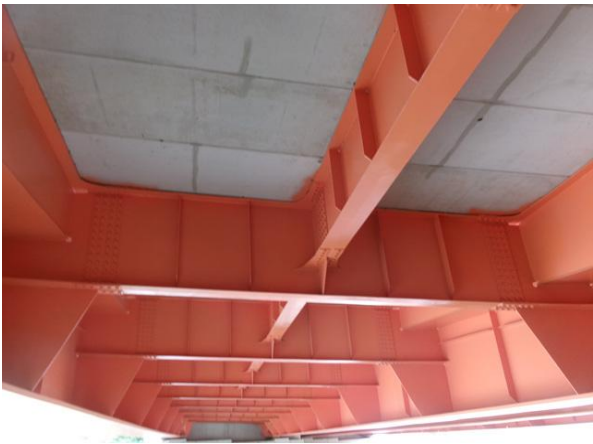
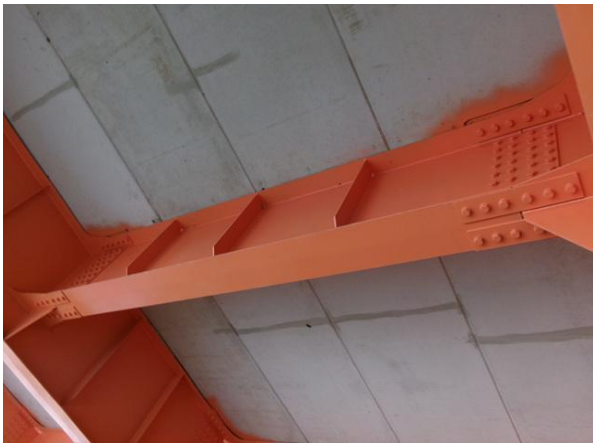
| 손상현황 | • 세로보 상태양호 | 손상현황 | • 세로보 상태양호 |

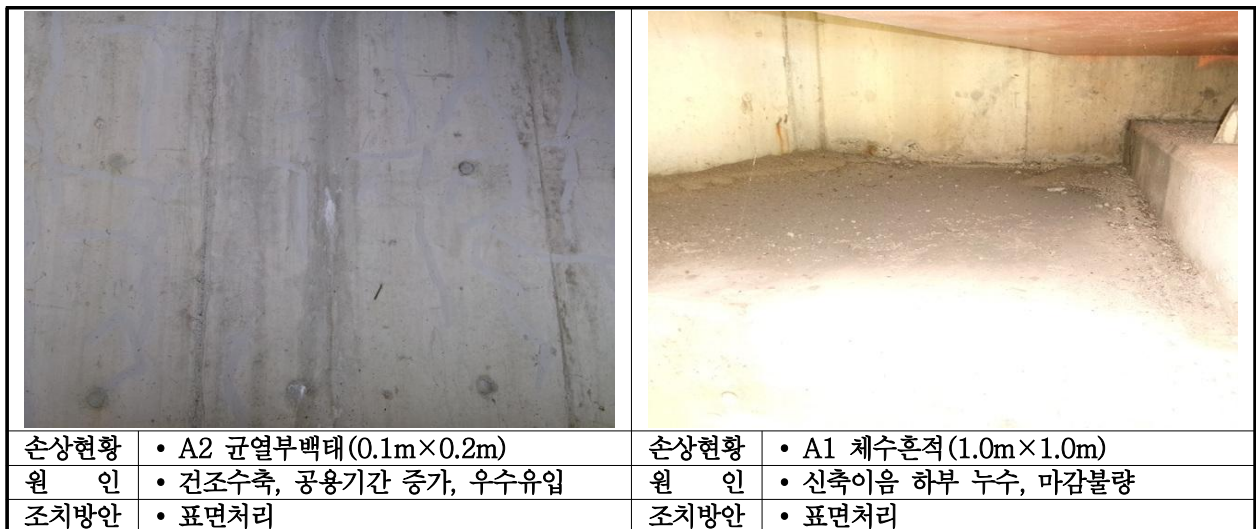
【사진 22.3.9】 교대 손상현황

| 구분 | 정밀안전점검 결과 | 비고 |
|---|---|---|
| 교대 | <ul style="list-style-type: none"> <li>■ 기 손상인 백태, 체수의 진전은 미미한 것으로 조사되었고, 금회 신규손상은 확인되지 않았다.</li> <li>■ 교대에 신축이음을 통한 우수유입으로 인한 체수, 백태가 확인되었고, 손상부는 주기적인 점검을 통한 손상의 진전여부 확인 후 진전시 신축이음과 연계한 보수가 필요하며, 부재의 사용성 확보차원의 표면처리 등의 유지관리가 요구된다.</li> </ul> | |

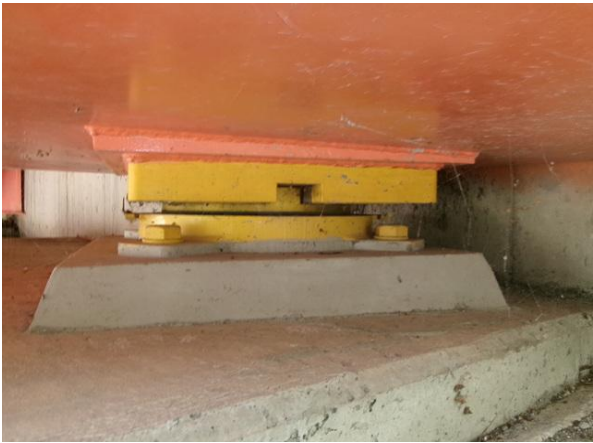
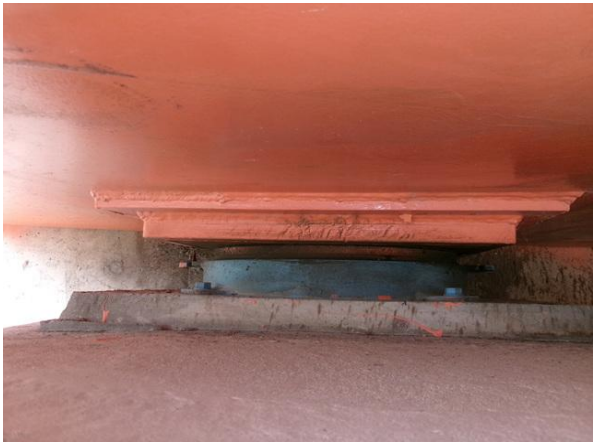
| 손상현황 | • 교량받침 상태양호 | 손상현황 | • 교량받침 상태양호 |

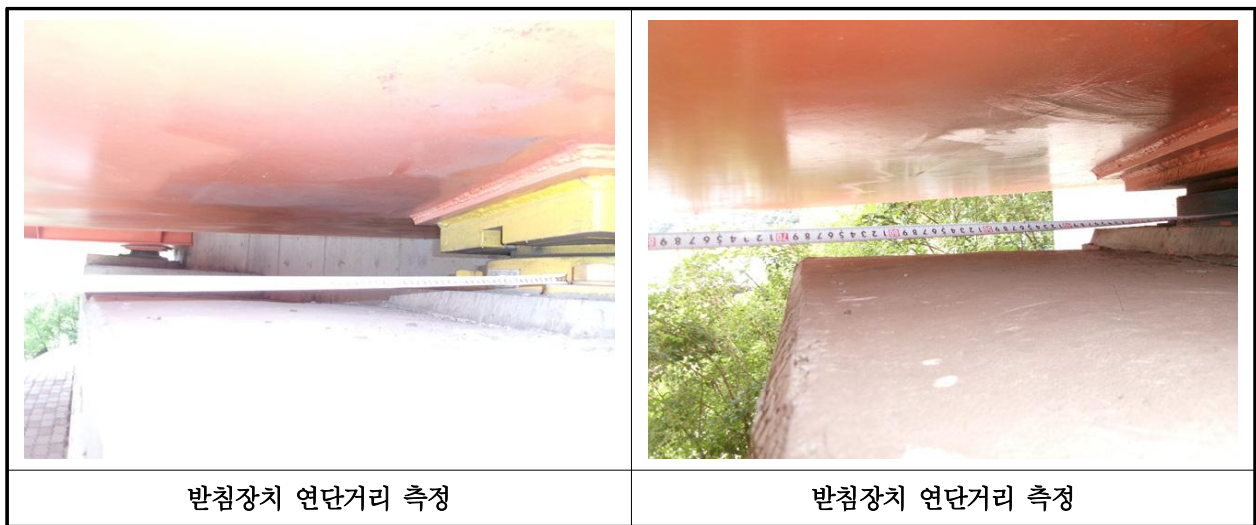
【사진 22.3.12】 교량받침장치 연단거리측정

- 연단거리 측정 결과, 전 개소 모두 실측 연단거리가 계산 연단거리를 상회하고 있는 것으로 측정되어 설계기준을 만족하고 있는 것으로 검토되었다.

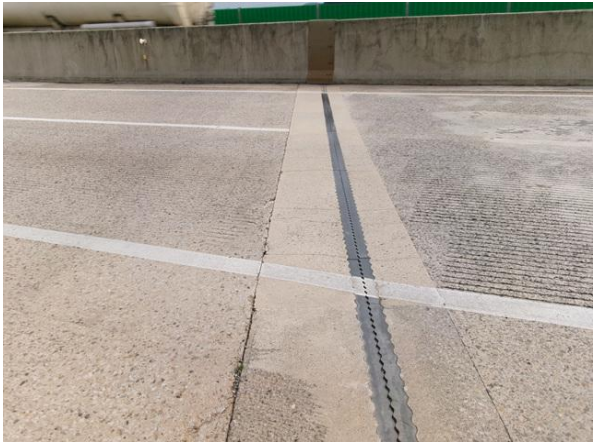
| 손상현황 | • A1 차수판 볼트파손(1EA) | 손상현황 | • A2 신축이음 상태양호 |

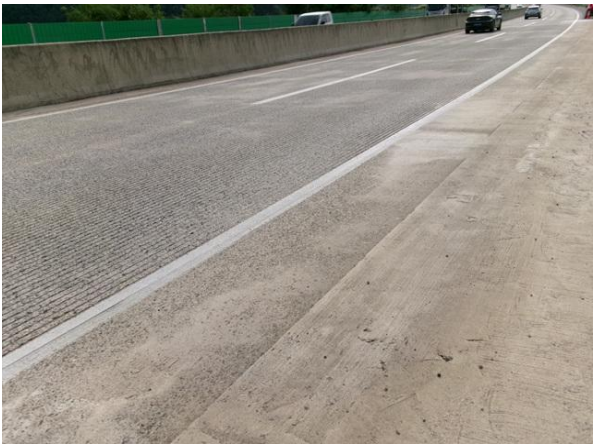
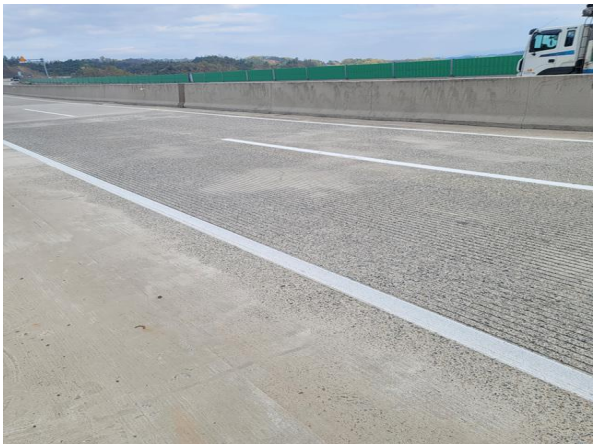
【사진 22.3.18】 교면포장 손상현황

| 손상현황 | • 교면포장 상태양호 | 손상현황 | • 교면포장 상태양호 |

- 교면포장은 기 손상이 없는 양호한 상태로 확인되었다 .

- 교면포장은 현재 손상이 없는 양호한 상태이며, 주기적인 점검을 통한 신규 손상 발생 등의 유지관리가 요구된다.

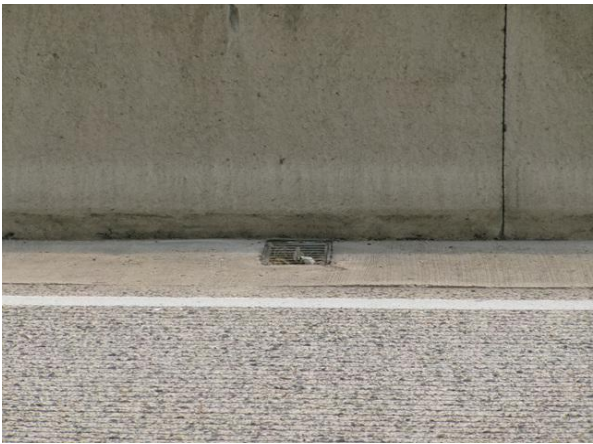
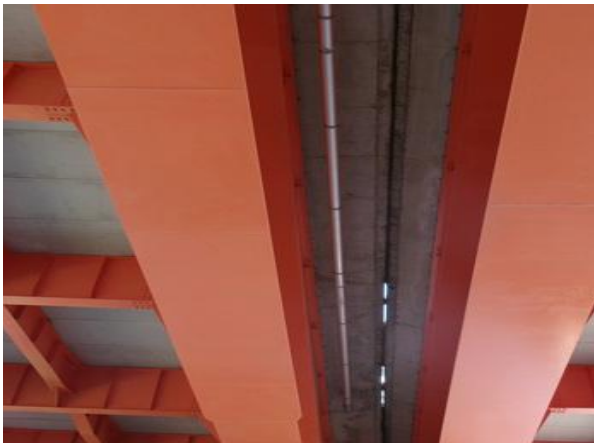
【사진 22.3.20】 배수시설 손상현황

| 손상현황 | • 배수구 상태양호 | 손상현황 | • 배수관 상태양호 |

- 배수시설은 기 손상이 없는 양호한 상태이며, 금회 신규 손상도 확인되지 않았다.

- 배수구는 현재 양호한 상태이며, 공용기간 경과 및 추량통행에 의한 비산물퇴적 등의 원인으로 이물질퇴적, 그로인한 체수, 배수관 부식 등의 손상이 발생할 수 있으므로, 주기적인 정비를 통한 유지관리가 필요하다.

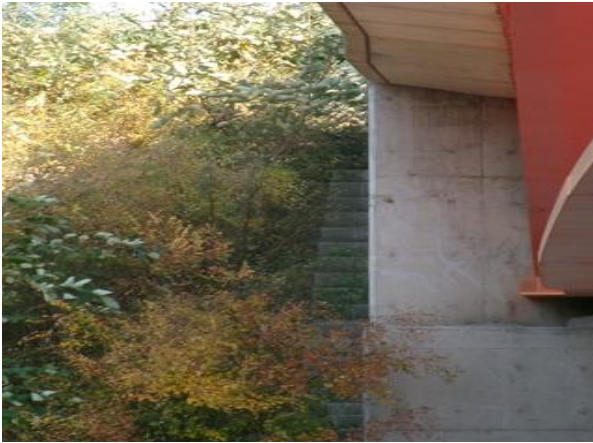
【사진 22.3.24】 교량 점검시설 손상현황

| 손상현황 | • 교대 점검계단 상태양호 | 손상현황 | • 교대 점검계단 상태양호 |

- 점검로의 경우, 손상이 없는 상태로 신규손상은 추가 확인되지 않았다.

- 점검시설은 현재 양호한 상태로 확인되었으며, 주기적인 점검을 통한 손상의 발생여부 확인 등의 유지관리가 요구된다.

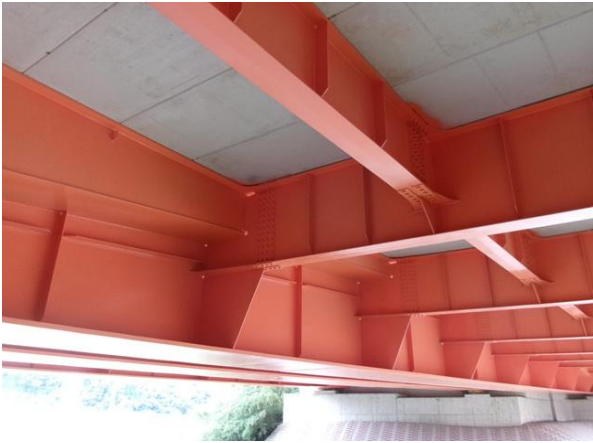
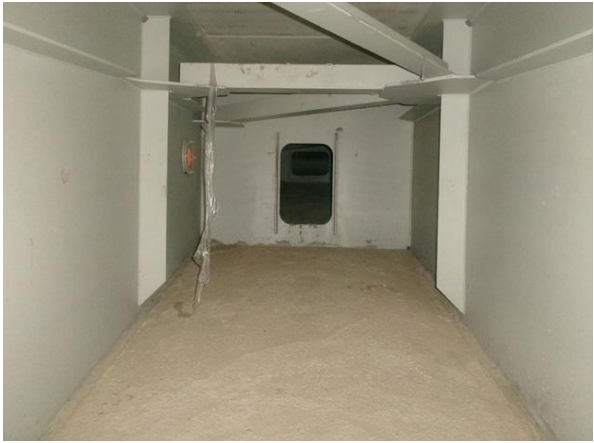
【사진 22.3.27】 거더 손상현황

| 손상현황 | • 거더 외부 상태양호 | 손상현황 | • 거더 내부 상태양호 |

- 거더 내,외부는 기 손상이 없는 양호한 상태이며, 금회 신규 손상은 없는 것으로 확인되었다.

- 거더 내,외부의 외관조사 결과, 현재 손상이 없는 양호한 상태이며, 주기적인 점검을 통한 손상의 발생여부 확인 등의 유지관리가 요구된다.

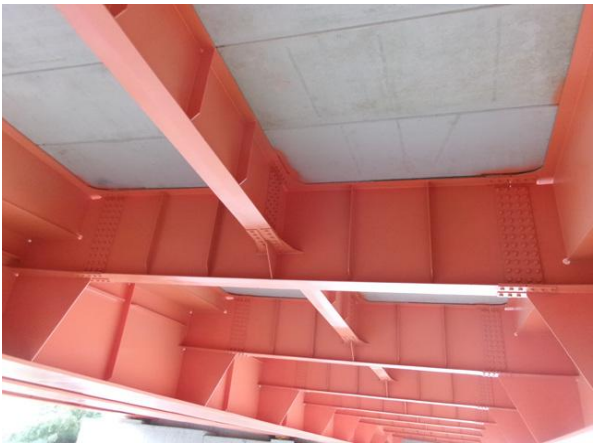
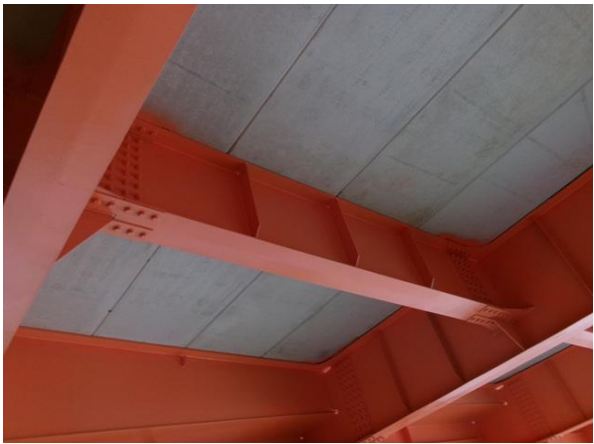
【사진 22.3.29】 가로보 및 세로보 손상현황

| 손상현황 | • 가로보 상태양호 | 손상현황 | • 세로보 상태양호 |

- 가로보는 기 손상이 없는 상태로 확인되었고, 신규 손상은 조사되지 않았다.

- 가로보 및 세로보의 외관조사 결과, 현재 손상이 없는 양호한 상태이며, 주기적인 점검을 통한 손상의 발생여부 확인 등의 유지관리가 요구된다.

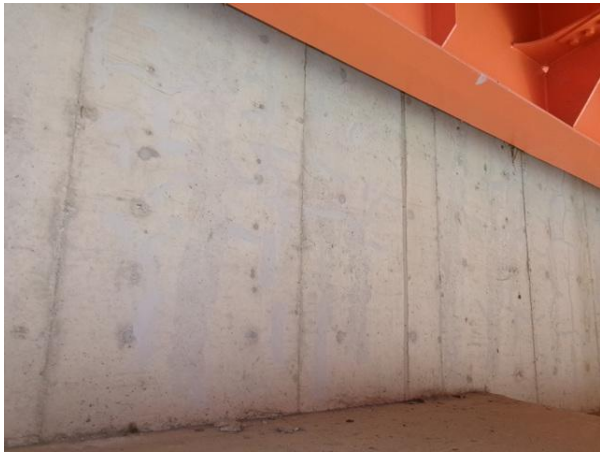
【사진 22.3.31】 교대 손상현황

| 손상현황 | • A1 체수흔적(1.0m×1.0m) | 손상현황 | • A2 교대 상태양호 |
| 원 인 | • 신축이음 하부 누수, 외측 우수유입 | 원 인 | — |

- 전회 점검에서 체수흔적이 조사되었고 손상의 진전은 미미한 상태로 확인되었다. 금회 정밀 안전점검 결과 신규 손상은 없는 것으로 조사되었다.

- 교대에 외측 우수 및 신축이음 하부 누수 등을 통한 체수흔적이 확인되었고, 손상부는 주기적인 점검을 통한 손상의 진전여부 확인 후 진전시 신축이음과 연계한 보수, 표면처리 등의 유지관리가 요구된다.

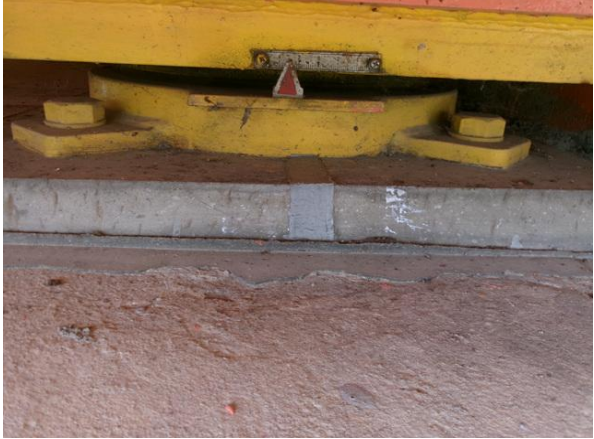
【사진 22.3.33】 교량받침 손상현황

| 손상현황 | • A1-Sh1 무수축물탈균열(0.1mm/0.2m) | 손상현황 | • A2-Sh2 무수축물탈균열 보수현황 |
| 원 인 | • 건조수축, 거푸집 조기탈거 등 | 원 인 | • 상태양호 |

- 전회 점검에서 조사된 A2측 무수축물탈균열(0.3mm미만)의 경우, 금회 정밀안전점검 결과 보수된 것이 확인되었고, A1에 신규 무수축물탈균열(0.3mm미만)이 조사되었다.

- 교량받침에 조사된 무수축물탈균열(0.3mm미만)의 경우 건조수축 및 거푸집 조기 탈거, 시공 미흡 등에 의한 손상으로 시설물에 영향을 미치는 구조적인 손상은 아닌 것으로 판단되며, 내구성 확보 차원의 표면처리 등의 보수를 실시하는 것이 바람직하다.

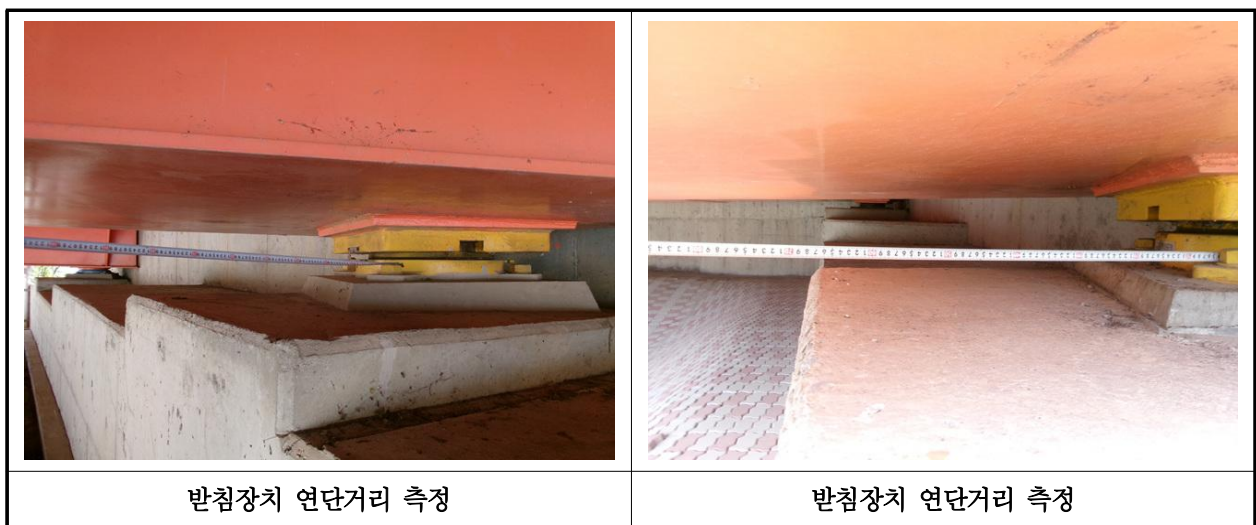
【사진 22.3.34】 교량받침장치 연단거리측정

- 연단거리 측정 결과, 전 개소 모두 실측 연단거리가 계산 연단거리를 상회하고 있는 것으로 측정되어 설계기준을 만족하고 있는 것으로 검토되었다.

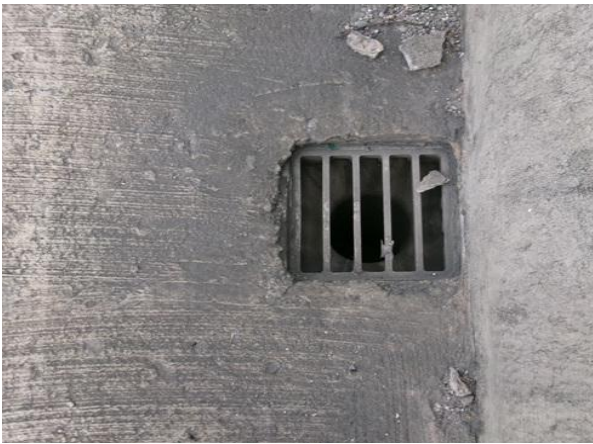
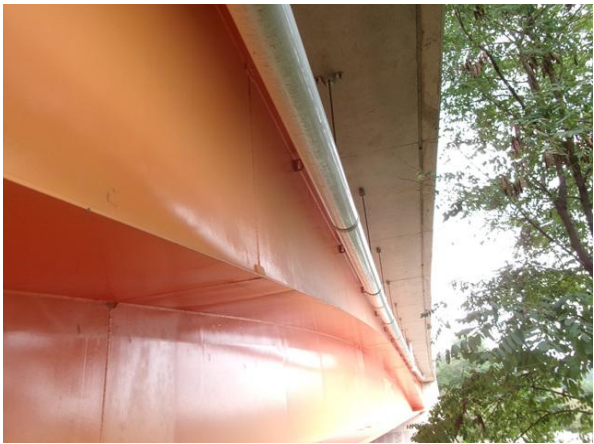
【사진 22.3.42】 배수시설 손상현황

| 손상현황 | • 배수구 상태양호 | 손상현황 | • 배수관 상태양호 |

- 배수시설은 기 손상이 없는 양호한 상태이며, 금회 신규 손상도 확인되지 않았다.

- 배수구는 현재 양호한 상태이며, 공용기간 경과 및 추량통행에 의한 비산물퇴적 등의 원인으로 이물질퇴적, 그로인한 체수, 배수관 부식 등의 손상이 발생할 수 있으므로, 주기적인 정비를 통한 유지관리가 필요하다.

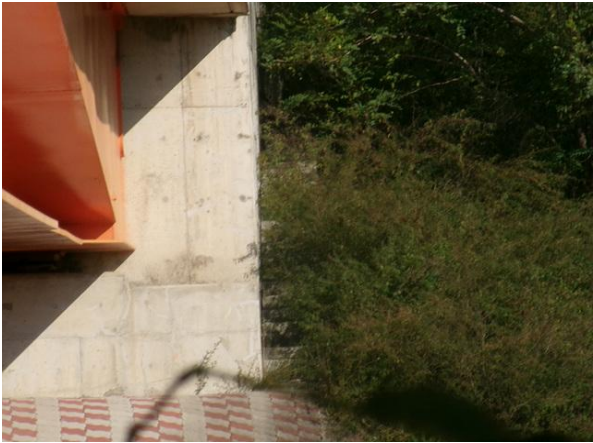
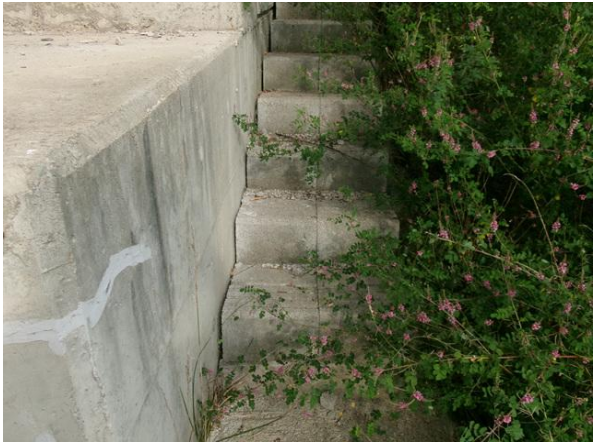
| 손상현황 | • 교대 점검계단 상태양호 | 손상현황 | • 교대 점검계단 상태양호 |
