## **30. 화산JCT RAMP-H교**

### 30.1 시설물의 개요

본 시설물은 경상북도 영천시 화산면 암기리(화산JCT Ramp)에 위치한 교량으로서 총 연장 100.0m, 폭 8.5m, 편도 1차로로 시공되어 있다.

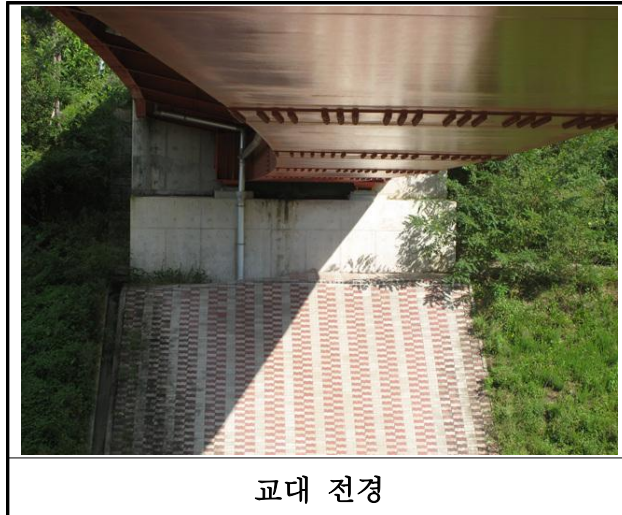
【사진 30.3.8】 교대 전경

| 구분 | 정밀안전점검 결과 | 비고 |
|---|---|---|
| 교대 | <ul style="list-style-type: none"> <li>기 점검 비교시 기 손상인 박리는 보수를 실시 하였고, 보수 상태는 양호하다, 금회 정밀조사로 인한 망상균열이 1개소 추가 조사되었다.</li> <li>교대에 발생된 망상균열의 경우 건조수축, 온도변화, 거푸집 조기탈형 등의 복합적인 원인에 의한 균열로 부재의 내구성 확보 차원의 표면처리 등의 조치가 필요하다.</li> </ul> | |

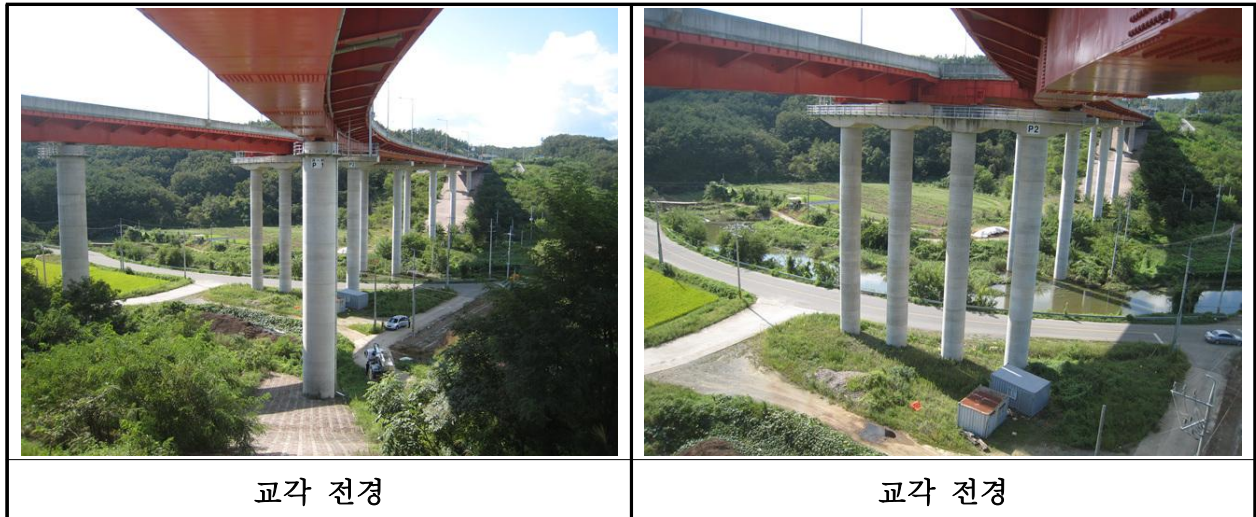
【사진 30.3.10】 교각 전경

| 구분 | 정밀안전점검 결과 | 비고 |
|---|---|---|
| 교각 | <ul style="list-style-type: none"> <li>교각은 기 손상인 망상균열의 진전 및 추가 신규 손상은 없는 것으로 확인되었다.</li> <li>교각 코핑부에 발생된 망상균열의 경우 건조수축, 온도변화 등에 의한 손상으로 추정되며, 균열 폭 0.3mm미만의 미세균열로 비구조적 손상으로 판단된다. 기 손상부의 경우 손상의 진전 방지 및 구조물의 내구성 증진을 위한 표면처리 등의 조치가 요망된다.</li> </ul> | |

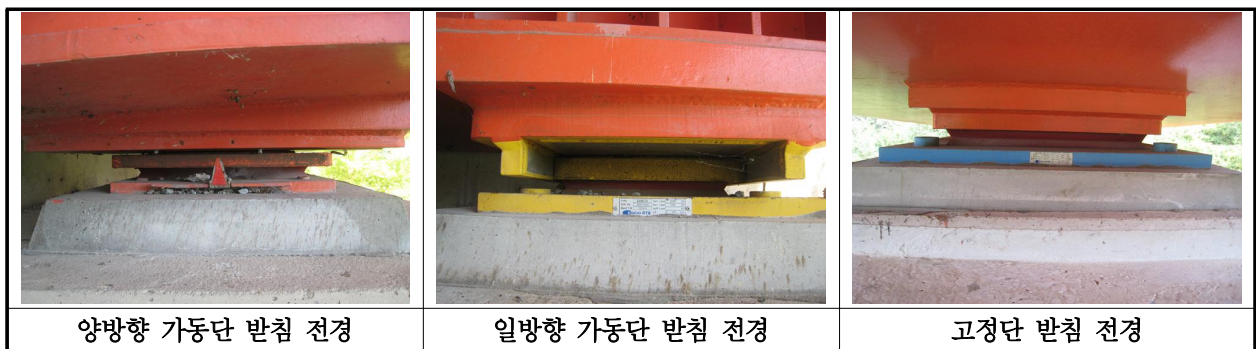
【사진 30.3.12】 교량받침 전경

| 구분 | 정밀안전점검 결과 | 비고 |
|---|---|---|
| 교량받침 | <ul style="list-style-type: none"> <li>기존 손상인 무수축물탈 균열이 다수 발생 하였고, 20년 하반기 받침 몰탈이 일괄 보수 되었다, 금회 정밀조사로 인한 무수축물탈 균열이 추가 조사되었다.</li> <li>금회 점검 결과, 발생된 무수축물탈 균열의 경우 건조수축 및 온도변화 등에 의한 손상으로 판단되며, 손상의 진전 방지를 위한 표면처리 등의 조치가 요망된다. 일부구간에 발생된 재료분리의 경우 시공초기 다짐부족에 의한 손상으로 구조물의 내구성 증진을 위한 단면보수 등의 조치가 요망된다.</li> <li>연단거리 측정 결과, 전 개소 모두 실측 연단거리가 계산 연단거리를 상회하고 있는 것으로 측정되어 설계기준을 만족하고 있는 것으로 검토되었다.</li> <li>계산여유량과 실측여유량의 비교·검토결과 가동여유량이 충분한 것으로 조사되었으며, 교량받침의 이탈 가능성은 없는 상태로 판단된다.</li> </ul> | |

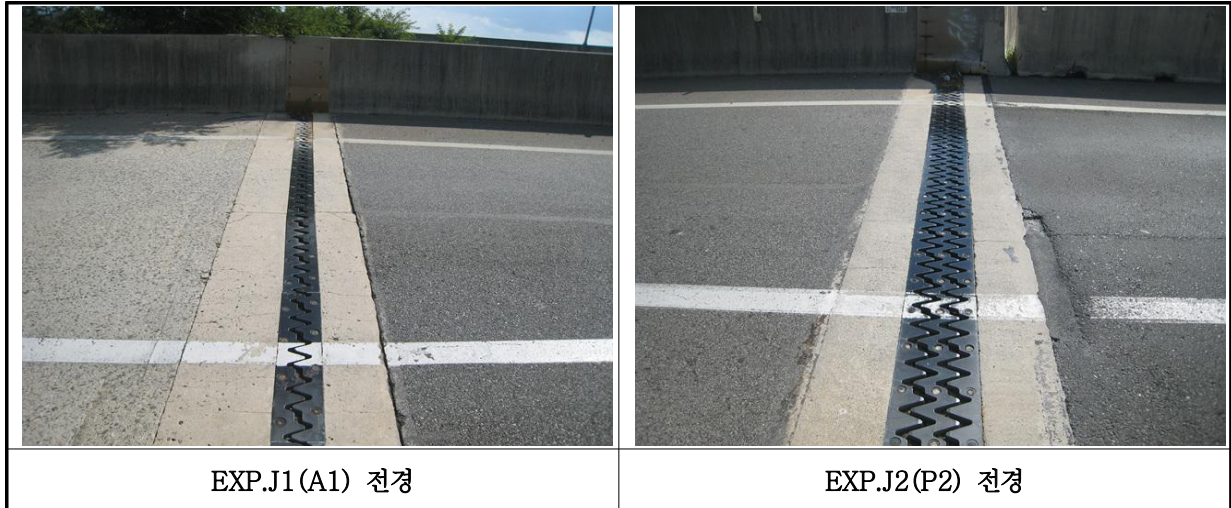
【사진 30.3.16】 신축이음장치 전경

| 구분 | 정밀안전점검 결과 | 비고 |
|---|---|---|
| 신축이음장치 | <ul style="list-style-type: none"> <li>신축이음의 경우, 기 손상인 후타재 균열, 박리의 진전 및 신규는 확인되지 않았고, 금회 차수판 앵커탈락이 추가 조사되었다.</li> <li>신축이음에 발생한 후타재 균열, 박리의 경우 차량 통행하중 및 충격, 콘크리트 열화, 건조수축 등으로 인한 손상으로 판단되며, 손상의 진전 방지를 위한 표면처리 등의 조치가 요망된다. 차수판 앵커 탈락의 경우 공용중 열화로 교체 등의 정비를 요한다.</li> <li>신축이음장치에 대한 실측유간은 바닥판, 거더, 신축이음 유간 중 여유량이 가장 작은 신축이음 유간으로 검토하였고, 측정일 온도는 19.3℃(10월 01일)로써 이때 측정유간은 30.0~115.0mm 범위로 나타나 설계온도에 대한 충분한 여유량을 확보하고 있는 것으로 평가되었다.</li> </ul> | |

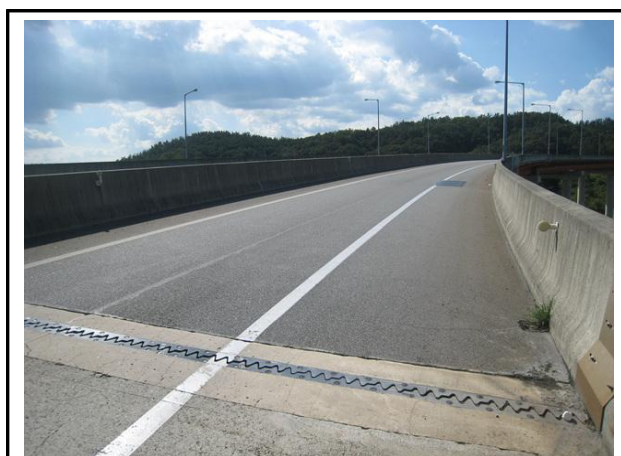
【사진 30.3.19】 교면포장 전경

| 구분 | 정밀안전점검 결과 | 비고 |
|---|---|---|
| 교면포장 | <ul style="list-style-type: none"> <li>■ 기 손상인 아스콘 망상균열은 아스콘 밀림균열로 확인되었고, 금회 밀림 균열이 추가 조사되었다.</li> <li>■ 교면포장의 경우 금회 점검 결과, 아스콘 밀림균열이 발생하였고, 밀림균열의 경우 포장 후 운차량에 의한 손상으로 표층과 기층 사이에 접착력 부족 등에 의해 발생하며 아스콘 팻칭 등의 조치가 필요하다.</li> </ul> | |

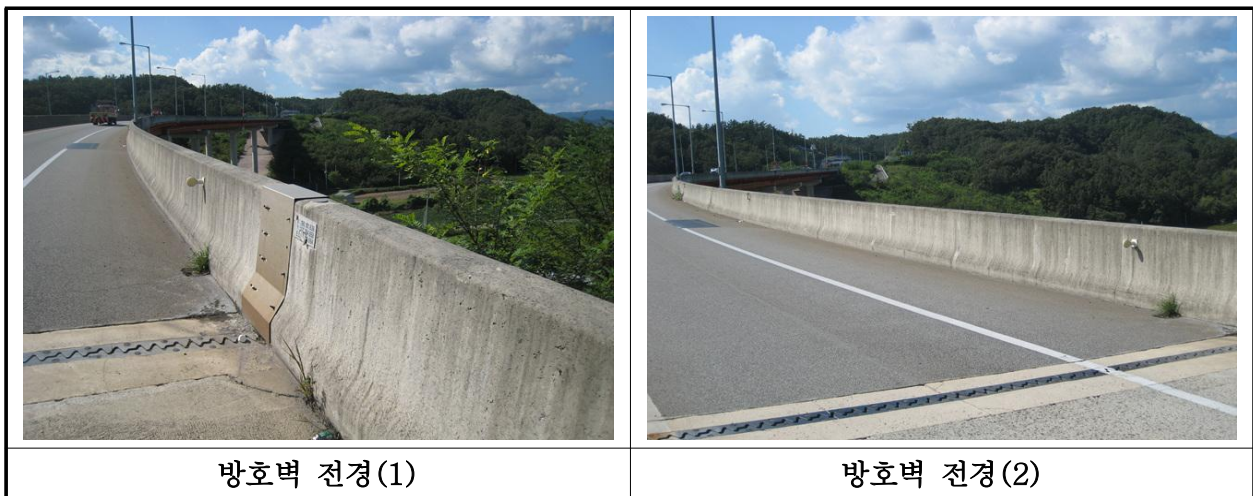
【사진 30.3.23】 방호벽 전경

| 구분 | 정밀안전점검 결과 | 비고 |
|---|---|---|
| 방호벽 | <ul style="list-style-type: none"> <li>■ 방호벽은 기 손상인 균열이 발생하였고, 진전은 미미한 것으로 확인되었다.</li> <li>■ 방호벽에 대한 금회 점검 결과, 일부구간 균열(0.3mm미만)이 발생된 것으로 조사되었으며, 이는 건조수축 및 온도변화 등에 의한 비구조적 손상으로 추정된다. 기 발생된 손상부의 경우 손상의 진전 방지 및 구조물의 내구성 증진을 위한 표면처리 등의 조치가 요망된다.</li> </ul> | |
