## **38. 대성교**

## 38. 대성교

### 38.1 시설물의 개요

본 시설물은 경상북도 영천시 교경면 오류리(상주영천고속도로 89.143~89.263km)에 위치한 교량으로서 총 연장 120.0m, 폭 24.3m, 왕복 4차로로 시공되어 있다.

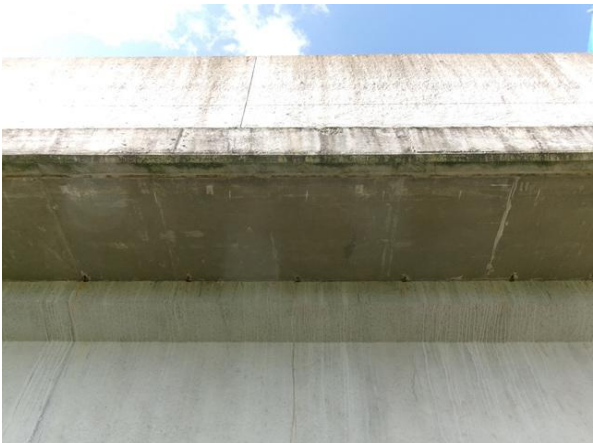
| 손상현황 | • S3 균열(0.1mm/1.0m) | 손상현황 | • S4 균열(0.1mm/1.0m) |
| 원 인 | • 건조수축, 공용중 열화 등 | 원 인 | • 건조수축, 공용중 열화 등 |

| 조치방안 | • 표면보수 | 조치방안 | • 표면보수 |

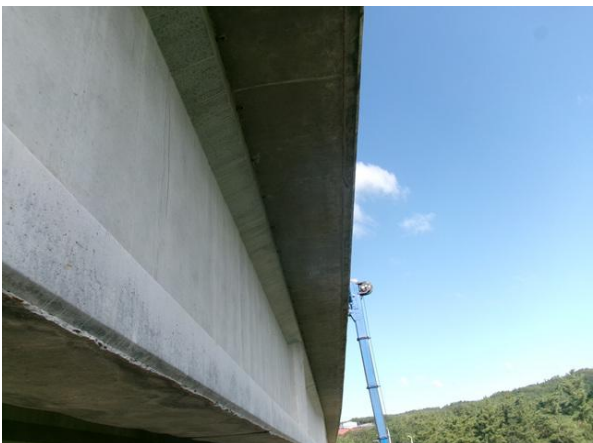
| 손상현황 | • S4 균열(0.1mm/1.0m) | 손상현황 | • S4 균열(0.1mm/1.0m) |
| 원 인 | • 건조수축, 공용중 열화 등 | 원 인 | • 건조수축, 공용중 열화 등 |

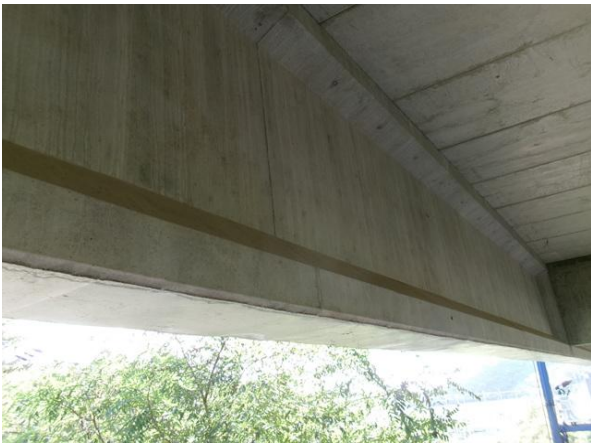
| 손상현황 | • 거더 상태양호 | 손상현황 | • 거더 상태양호 |

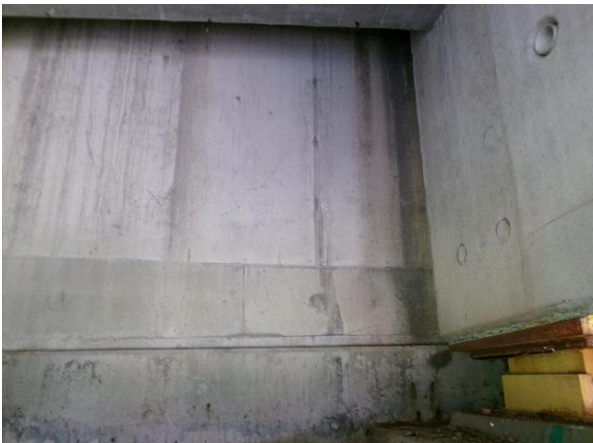
| 손상현황 | • A1 균열(0.2mm/2.0m) | 손상현황 | • A1 균열(0.2mm/2.0m) |
| 원 인 | • 건조수축, 공용중 열화 등 | 원 인 | • 건조수축, 공용중 열화 등 |

| 조치방안 | • 표면보수 | 조치방안 | • 표면보수 |

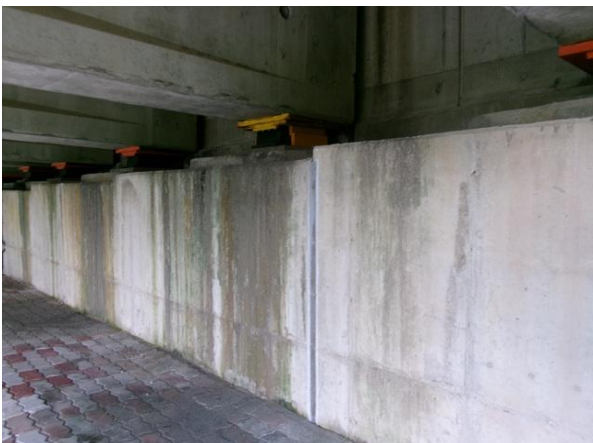
| 손상현황 | • A1 누수흔적(4.0m×4.0m) | 손상현황 | • A1 폐콘크리트 퇴적(0.5m×0.3m) |
| 원 인 | • 외부 우수유입 | 원 인 | • 공사 후 청소 미흡 |

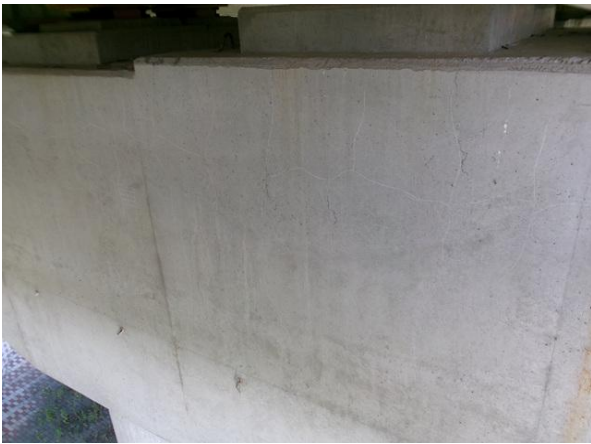
| 손상현황 | • P1 코핑부 망상균열(10.0m×2.0m) | 손상현황 | • P1 코핑부 망상균열(10.0m×2.0m) |
| 원 인 | • 초기 건조수축 등 | 원 인 | • 초기 건조수축 등 |

| 조치방안 | • 표면처리 | 조치방안 | • 표면처리 |

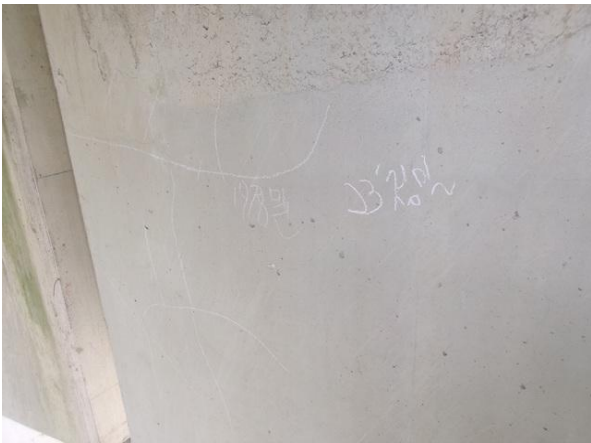
| 손상현황 | • P2 코핑부 망상균열(10.0m×2.0m) | 손상현황 | • P2 코핑부 표면박리(9.0m×1.0m) |
| 원 인 | • 초기 건조수축 등 | 원 인 | • 다짐미흡, 거푸집 조기탈영 등 |

| 조치방안 | • 표면처리 | 조치방안 | • 단면보수 |

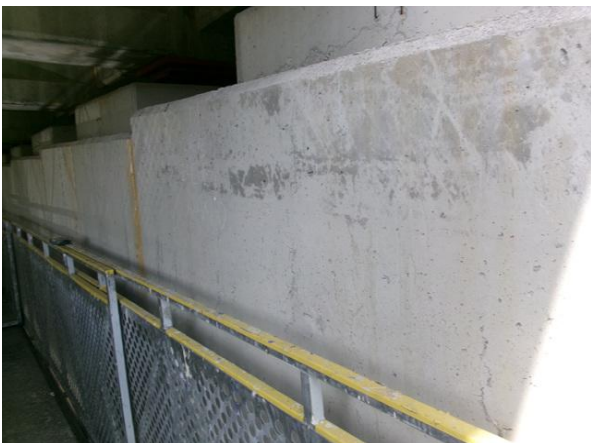
| 손상현황 | • P2 코핑부 표면박리(9.0m×1.0m) | 손상현황 | • P2 코핑부 표면박리(9.0m×1.0m) |
| 원 인 | • 다짐미흡, 거푸집 조기탈영 등 | 원 인 | • 다짐미흡, 거푸집 조기탈영 등 |

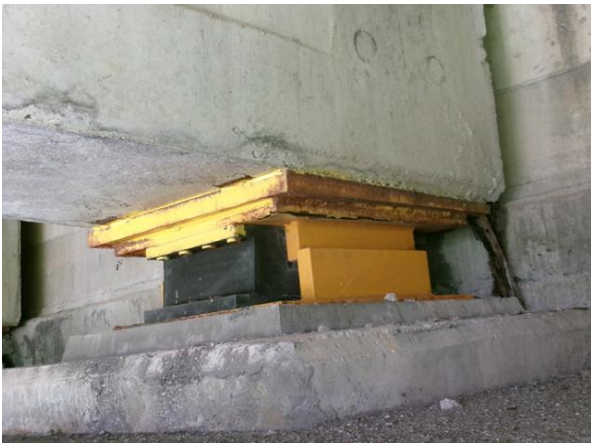
| 손상현황 | • A1-Sh3 플레이트 부식 | 손상현황 | • A2-Sh2 몰탈 균열(0.2mm/0.1m) |
| 원 인 | • 외부 우수유입 | 원 인 | • 초기 건조수축 등 |

| 조치방안 | • 재도장 | 조치방안 | • 표면처리 |

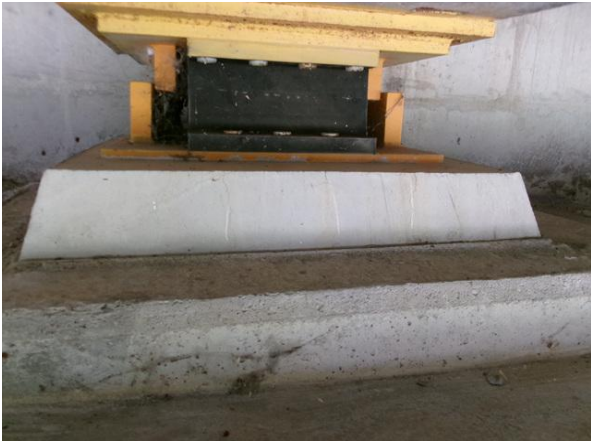
| 손상현황 | • A2-Sh3 몰탈 균열(0.2mm/0.1m) | 손상현황 | • A2-Sh3 플레이트 부식 |
| 원 인 | • 초기 건조수축 등 | 원 인 | • 외부 우수유입 |

| 조치방안 | • 표면처리 | 조치방안 | • 재도장 |

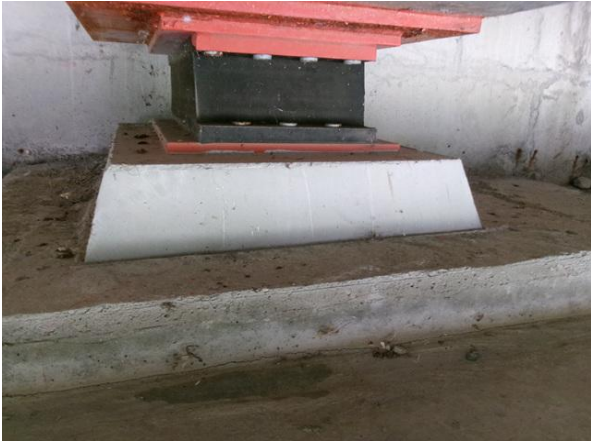
| 손상현황 | • A2-Sh4 몰탈 균열(0.1mm/0.1m) | 손상현황 | • P1-Sh8 플레이트 부식 |
| 원 인 | • 초기 건조수축 등 | 원 인 | • 외부 우수유입 |

| 조치방안 | • 표면처리 | 조치방안 | • 재도장 |

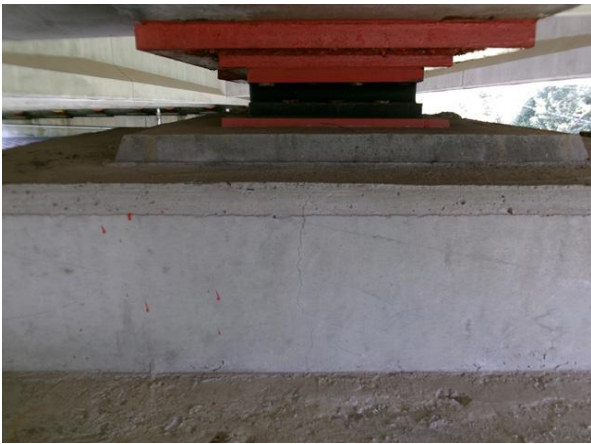
| 손상현황 | • P1-Sh7 균열(0.2mm/0.3m) | 손상현황 | • P1-Sh9 몰탈 균열(0.1mm/0.2m) |
| 원 인 | • 초기 건조수축 등 | 원 인 | • 초기 건조수축 등 |

| 조치방안 | • 표면처리 | 조치방안 | • 표면처리 |

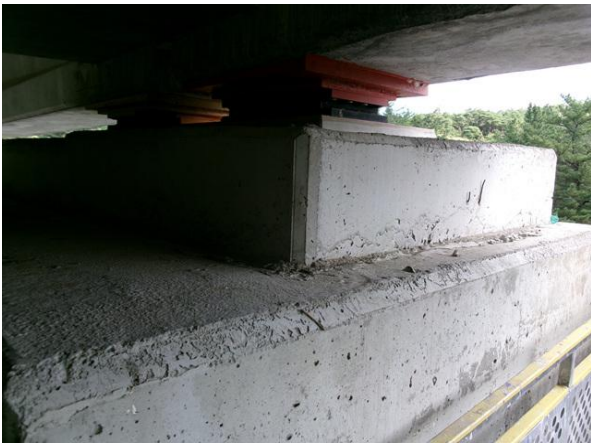
| 손상현황 | • P2-Sh6 재료분리(0.1m×1.0m) | 손상현황 | • P2-Sh8 몰탈 균열(0.1mm/0.3m) |
| 원 인 | • 다짐미흡, 거푸집 조기탈형 등 | 원 인 | • 초기 건조수축 등 |

| 조치방안 | • 단면보수 | 조치방안 | • 표면처리 |

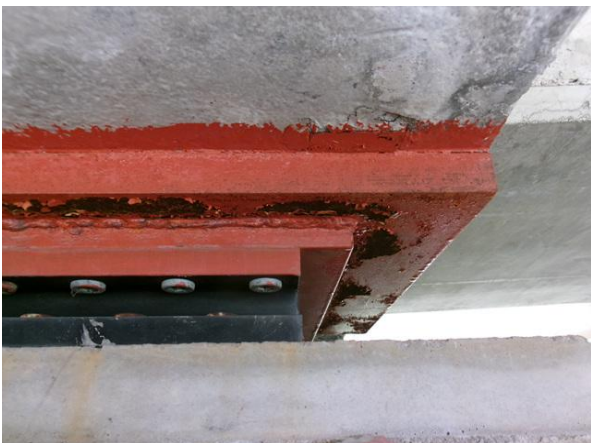
| 손상현황 | • P2-Sh8 플레이트 부식 | 손상현황 | • P2-Sh9 몰탈 균열(0.1mm/0.3m) |
| 원 인 | • 외부 우수유입 | 원 인 | • 초기 건조수축 등 |

| 조치방안 | • 재도장 | 조치방안 | • 표면처리 |

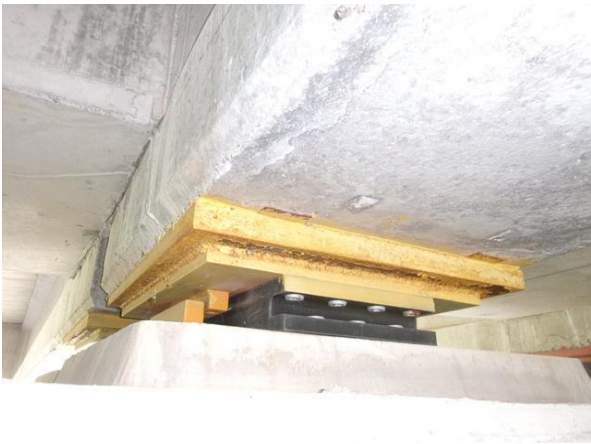
| 손상현황 | • P3-Sh8 플레이트 부식 | 손상현황 | • P3-Sh9 플레이트 부식 |
| 원 인 | • 외부 우수유입 | 원 인 | • 외부 우수유입 |

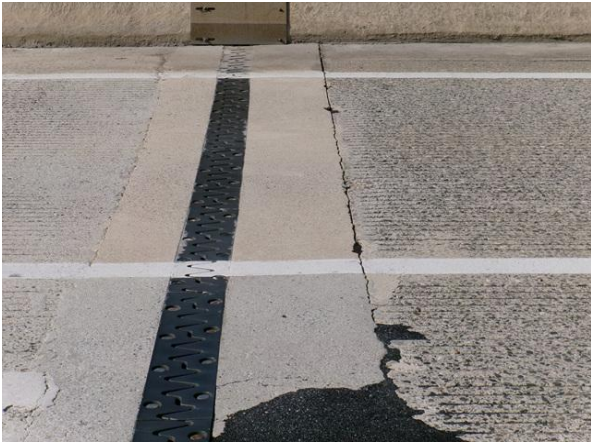
| 손상현황 | • A1 후타재 균열(0.2mm) | 손상현황 | • A1 후타재 균열(0.5m×2.0m) |
| 원 인 | • 초기 건조수축 등 | 원 인 | • 초기 건조수축 등 |

| 조치방안 | • 표면처리 | 조치방안 | • 표면처리 |

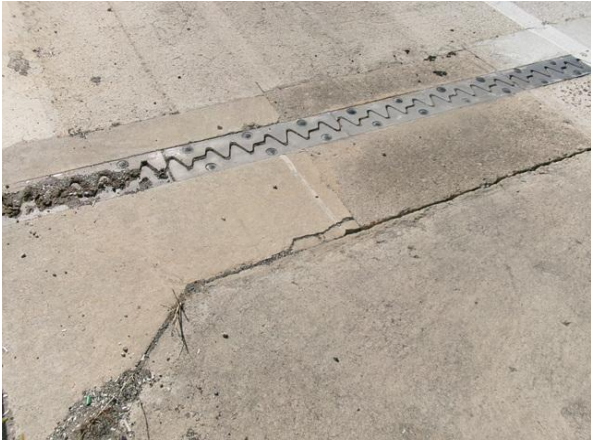
| 손상현황 | • A1 후타재 파손(0.1m×0.3m) | 손상현황 | • A2 후타재 균열(0.5m×3.0m) |
| 원 인 | • 중차량 통행, 공용중 열화 등 | 원 인 | • 초기 건조수축 등 |

| 조치방안 | • 단면보수 | 조치방안 | • 표면처리 |

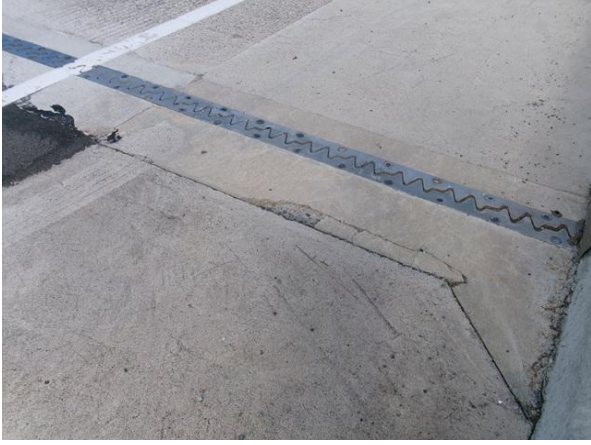
| 손상현황 | • A2 후타재 박락(0.2m×2.0m) | 손상현황 | • A2 후타재 박락(0.2m×2.0m) |
| 원 인 | • 중차량, 공용중 열화 등 | 원 인 | • 중차량, 공용중 열화 등 |

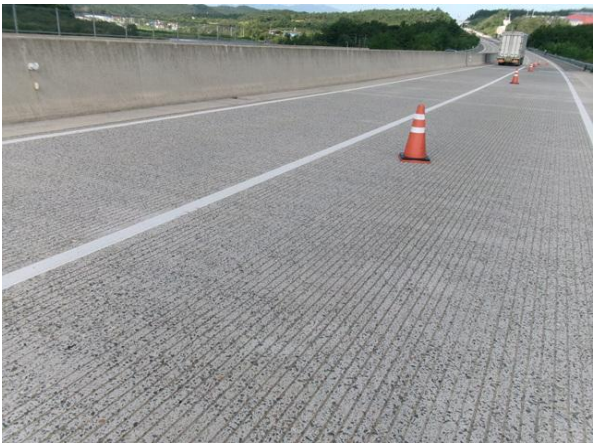
| 손상현황 | • S2 망상균열(30.0m×3.0m) | 손상현황 | • S2 재료분리(30.0m×7.0m) |
| 원 인 | • 공용중 열화 | 원 인 | • 공용중 열화 |

| 조치방안 | • 주의관찰 | 조치방안 | • 주의관찰 |

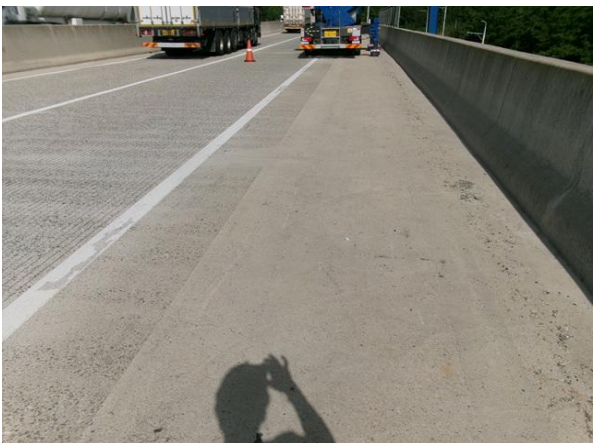
| 손상현황 | • S3 망상균열(30.0m×3.0m) | 손상현황 | • S3 재료분리(30.0m×7.0m) |
| 원 인 | • 공용중 열화 | 원 인 | • 공용중 열화 |

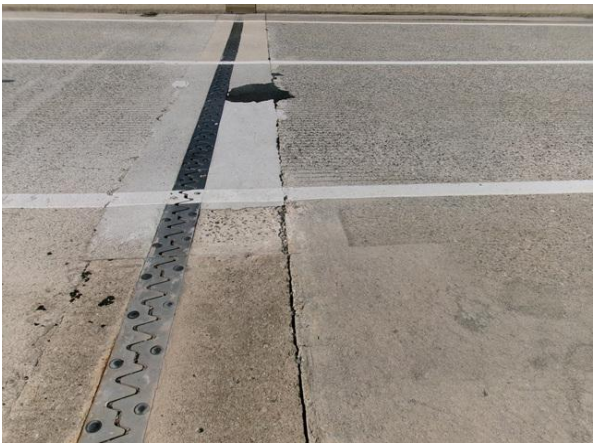
| 손상현황 | • S1 접속부 이격(10.0m) | 손상현황 | • S1 접속부 이격(10.0m) |
| 원 인 | • 접속부 침하 등 | 원 인 | • 접속부 침하 등 |

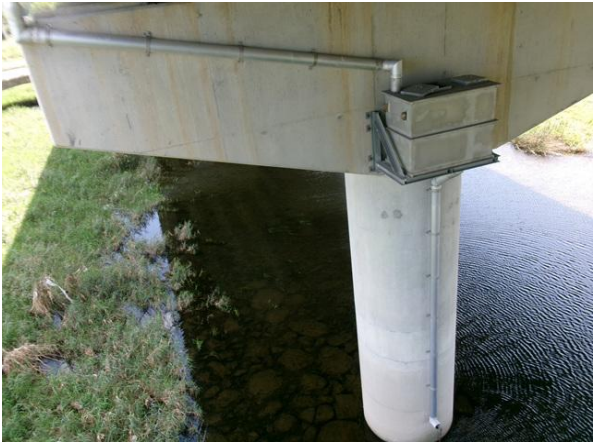
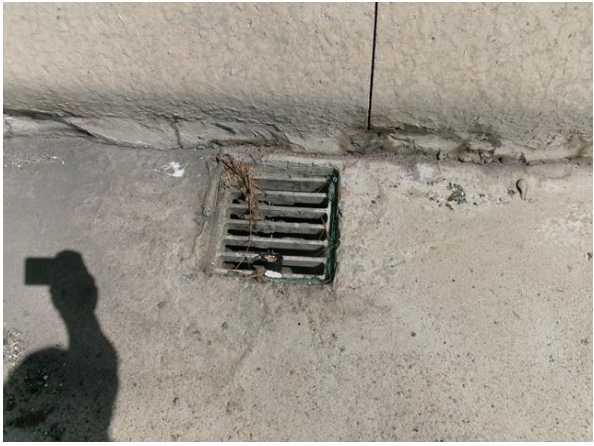
| 손상현황 | • 배수시설 상태양호 | 손상현황 | • 배수시설 상태양호 |

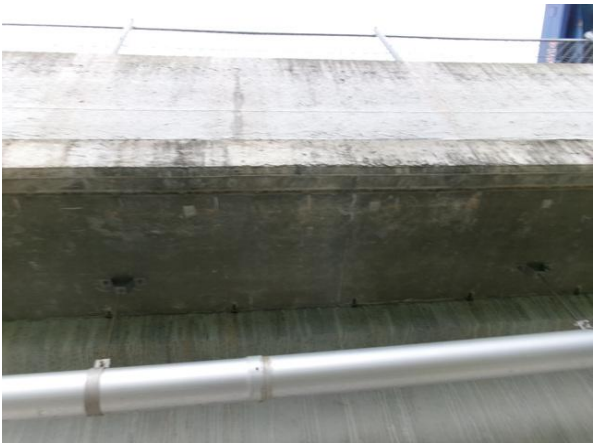
| 손상현황 | • S2 균열(0.1mm/1.0m) | 손상현황 | • S3 균열(0.1mm/1.0m) |
| 원 인 | • 건조수축, 공용중 열화 등 | 원 인 | • 건조수축, 공용중 열화 등 |

| 조치방안 | • 표면보수 | 조치방안 | • 표면보수 |

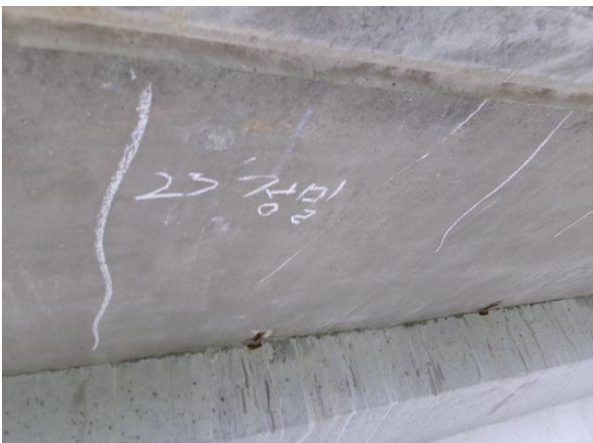
| 손상현황 | • S4 균열(0.1mm/1.0m) | 손상현황 | • - |
| 원 인 | • 건조수축, 공용중 열화 등 | 원 인 | • - |

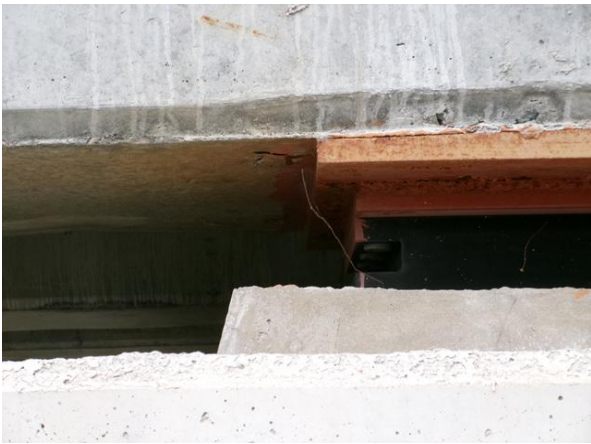
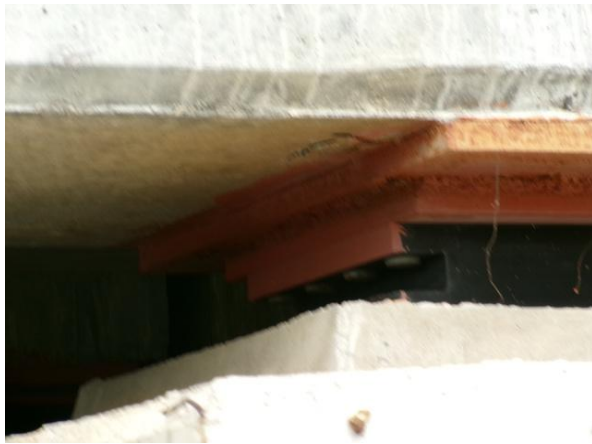
| 손상현황 | • S1-G5 들뜸(0.1m×0.1m) | 손상현황 | • S1-G5 들뜸(0.1m×0.1m) |
| 원 인 | • 시공미흡, 다짐미흡 등 | 원 인 | • 시공미흡, 다짐미흡 등 |

- 거더는 발생한 들뜸의 경우, 시공미흡, 다짐미흡에 의한 손상으로 부재의 내구성 확보 차원의 단면보수 등의 유지관리가 요구된다.

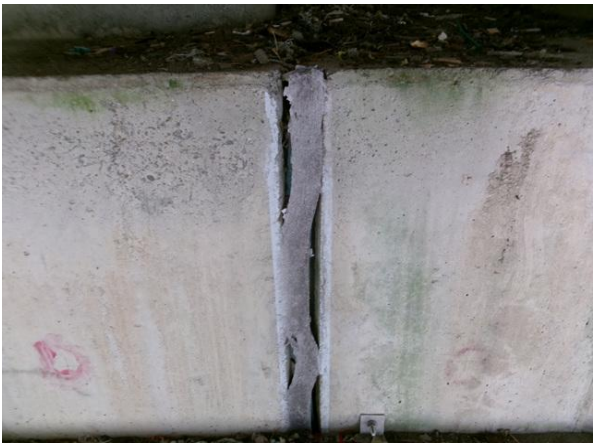
【사진 38.3.34】 교대 손상현황

| 손상현황 | • A1 실란트 파손 (2.0m) | 손상현황 | • A1 파손 (0.1m×0.2m) |
| 원 인 | • 공용중 열화 | 원 인 | • 외부 충격 |

- 교대에 발생한 균열 및 망상균열(폭 0.3mm미만)의 경우 건조수축 및 온도변화에 의한 초기 손상으로 판단되며, 손상의 진전 방지 및 구조물의 내구성 증진을 위한 표면보수 등의 조치가 요망된다. 박락 및 파손 등 단면손상은 시공미흡, 외부충격 등에 의한 것으로 내구성확보를 위해 단면보수를 실시하는 것이 바람직하다. 교대 체수의 경우 상부 신축이음부에서 유입된 우수로 인해 체수가 발생한 것으로 판단되며, 상부 신축이음과 연계하여 보수를 실시하는 것이 바람직하다. 실란트 파손의 경우 공용중 열화로 실란트 주입 등의 정비가 필요하다.

| 조치방안 | • 실란트 주입 | 조치방안 | • 단면보수 |

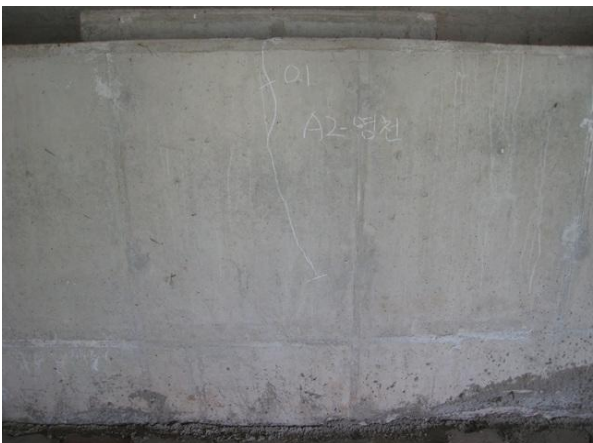
| 손상현황 | • A2 균열 (0.1mm/0.5m) | 손상현황 | • A2 망상균열 (2.0m×2.0m) |
| 원 인 | • 건조수축, 공용중 열화 등 | 원 인 | • 건조수축, 공용중 열화 등 |

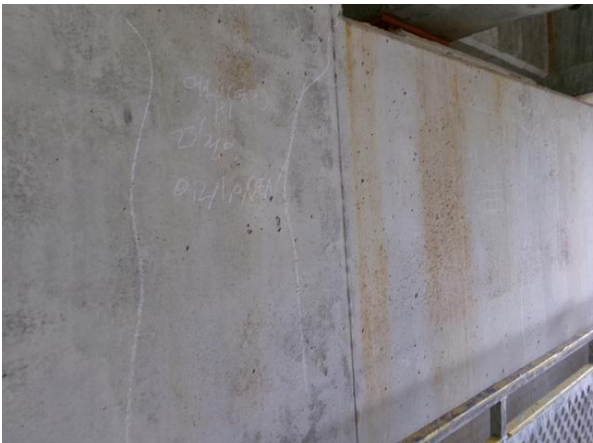
【사진 38.3.36】 교각 손상현황

| 손상현황 | • P1 코핑부 균열(0.2mm/1.0m) | 손상현황 | • P1 기둥부 망상균열(5.0m×1.0m) |
| 원 인 | • 초기 건조수축 등 | 원 인 | • 초기 건조수축 등 |

- 교각 코핑부에 발생된 균열 및 망상균열, 백태의 경우 건조수축, 손상부 우수유입, 온도변화에 의한 손상으로 추정되며, 현재 손상의 경우 폭 0.3mm미만의 경미한 표면균열로 비구조적 손상으로 판단된다. 기 손상부의 경우 손상의 진전 방지 및 구조물의 내구성 증진을 위한 표면보수 등의 조치가 요망된다. 재료분리는 위커빌리티 효율성 감소, 관리미흡에 의한 타설불량에 의해 발생된 손상이며, 어외부 충격에 의한 파손은 내구성 증진을 위해 단면보수를 실시하는 것이 향후 추가손상 방지 등 유지관리에 효율적일 것으로 판단된다.

| 조치방안 | • 표면처리 | 조치방안 | • 표면처리 |

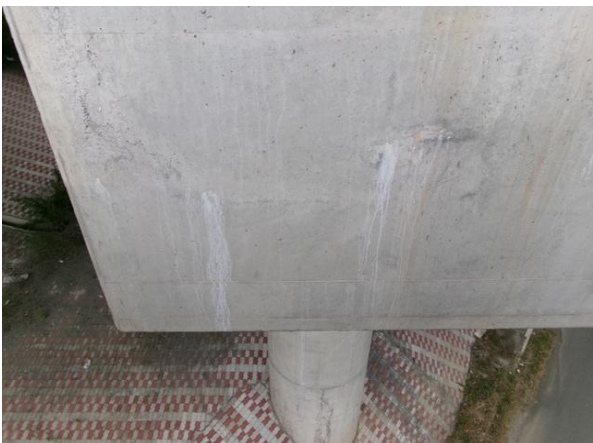
| 손상현황 | • P2 백태(0.1m×1.0m) | 손상현황 | • P1 코핑부 재료분리(0.5m×0.4m) |
| 원 인 | • 초기 건조수축, 외부 우수유입 등 | 원 인 | • 다짐미흡 등 |

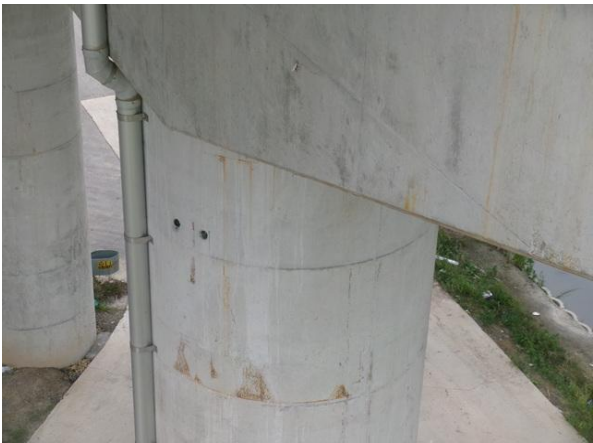
【사진 38.3.36】 교각 손상현황(계속)

| 손상현황 | • P1 기둥부 망상균열(5.0m×1.0m) | 손상현황 | • P2 코핑부 균열(0.1mm/5.0m) |
| 원 인 | • 초기 건조수축 등 | 원 인 | • 초기 건조수축 등 |

| 조치방안 | • 표면처리 | 조치방안 | • 표면처리 |

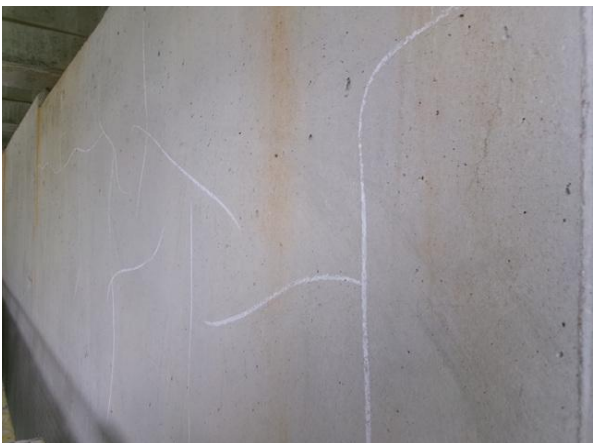
| 손상현황 | • P3 망상균열(10.0m×1.0m) | 손상현황 | • P1 코핑부 재료분리(0.5m×0.4m) |
| 원 인 | • 초기 건조수축 등 | 원 인 | • 다짐미흡 등 |

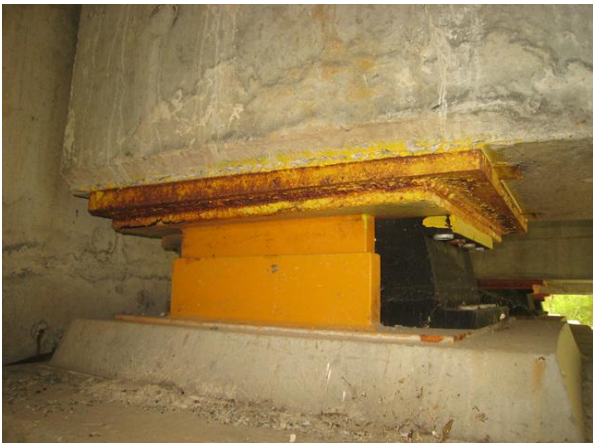
【사진 37.3.38】 교량받침 손상현황

| 손상현황 | • A2-Sh3 플레이트 부식 | 손상현황 | • A2-Sh5 플레이트 부식 |
| 원 인 | • 외부 우수유입 | 원 인 | • 외부 우수유입 |

- 무수축물탈 균열은 국부적으로 발생된 폭 0.1~0.2mm의 미세균열로 건조수축 및 온도변화에 의한 손상으로 추정된다. 기 발생한 손상의 경우 교량받침의 거동에 영향을 미칠만한 손상은 아니나, 손상의 진전 방지를 위한 표면보수 등의 조치가 요망된다. 플레이트 도장 박리, 부식의 경우 외부 우수유입에 의한 손상으로 손상부에 대해서는 내구성 확보를 위해 재도장이 필요하다. 재료분리의 경우 다짐미흡에 의한 손상으로 단면보수 등의 유지관리가 필요하다.

| 조치방안 | • 재도장 | 조치방안 | • 재도장 |

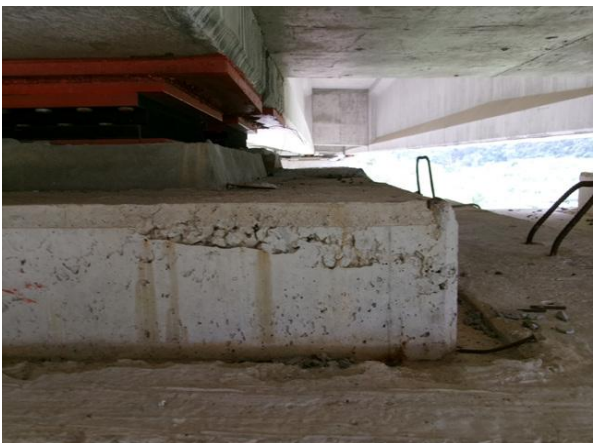
| 손상현황 | • P1-Sh4 재료분리(0.5m×0.2m) | 손상현황 | • P1-Sh1 들뜸(0.1m×0.2m) |
| 원 인 | • 다짐미흡, 거푸집 조기탈영 등 | 원 인 | • 다짐미흡, 거푸집 조기탈영 등 |

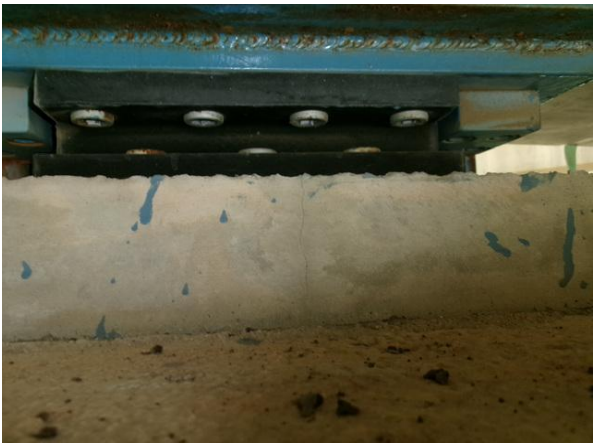
【사진 37.3.38】 교량받침 손상현황(계속)

| 손상현황 | • P2-Sh3 몰탈 균열(0.1mm/0.2m) | 손상현황 | • P2-Sh4 도장박리(0.5m×0.2m) |
| 원 인 | • 초기 건조수축 등 | 원 인 | • 외부 우수유입 |

| 조치방안 | • 표면처리 | 조치방안 | • 재도장 |

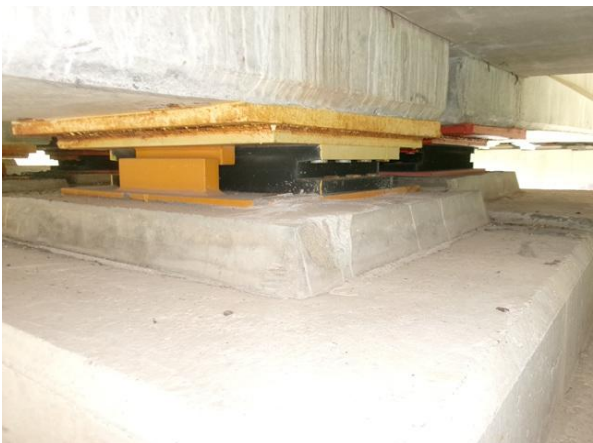
| 손상현황 | • P2-Sh1 몰탈 박락(0.1m×0.2m) | 손상현황 | • P3-Sh4 받침 균열(0.1mm/0.3m) |
| 원 인 | • 다짐미흡, 거푸집 조기탈영 등 | 원 인 | • 초기 건조수축 등 |

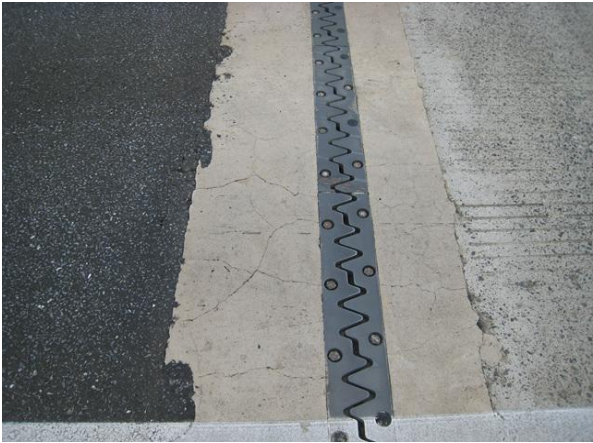
【사진 38.3.42】 신축이음장치 손상현황

| 손상현황 | • A1 후타재 망상균열 (0.8m×2.0m) | 손상현황 | • A2 유간 토사퇴적 (0.5m) |
| 원 인 | • 초기 건조수축 등 | 원 인 | • 공용중 열화 |

- 신축이음에 발생한 후타재 균열 및 망상균열은 차량 통행하중 및 충격, 콘크리트 열화 등으로 인한 손상으로 판단되며, 표면처리를 실시하는 유지관리가 필요하다. 공용시 본체에서는 차량통행으로 인한 분산먼지, 우수에 의한 갯길측 체수 등에 의한 이물질퇴적이 조사되었고, 손상은 진전시 본체 부식 등의 손상이 추가 발생할 가능성이 있으므로, 주기적인 정비를 통한 유지관리가 필요하다.

| 조치방안 | • 표면처리 | 조치방안 | • 주의관찰 |

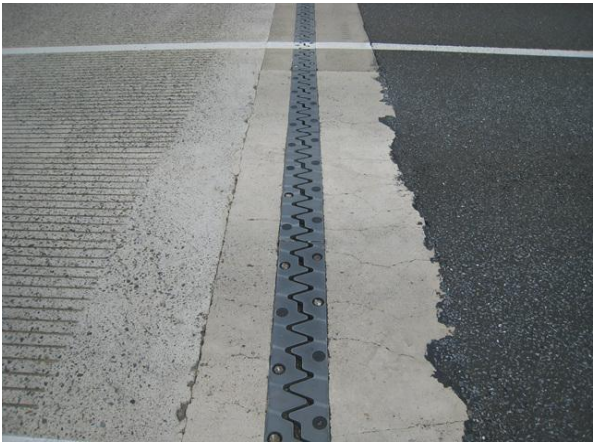
| 손상현황 | • A2 후타재 균열 (0.1mm) | 손상현황 | • - |
| 원 인 | • 초기 건조수축 등 | 원 인 | • - |

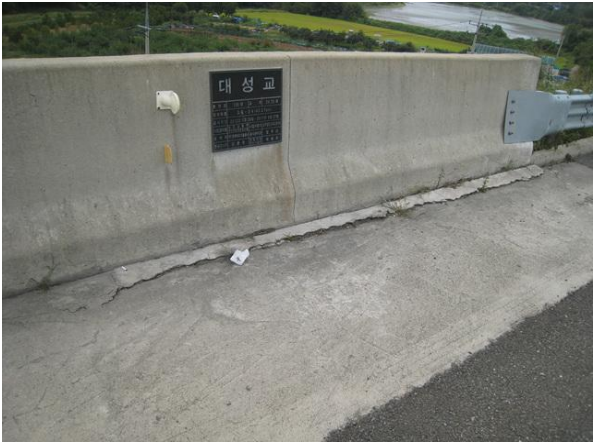
【사진 38.3.45】 교면포장 손상현황

| 손상현황 | • S1 접속부 들뜸(0.1m×4.0m) | 손상현황 | • S2 갓길부 표면박리(35.0m×3.0m) |
| 원 인 | • 초기 접속부 침하 등 | 원 인 | • 공용중 열화 |

- 교면포장 발생된 균열 및 망상균열, 표면박리는 건조수축, 온도변화, 우수유입, 중차량 반복통행 등의 복합적인 원인에 의한 손상으로 추정되며, 차량의 주행성 및 안전성 확보를 위한 전면재포장 등의 조치가 요망된다. 교량 시점측 접속도로구간 들뜸, 접속부 이격에 대해서는 단면보수를 실시하여 내구성 확보를 하는 것이 바람직하다.

| 조치방안 | • 단면보수 | 조치방안 | • 주의관찰 |

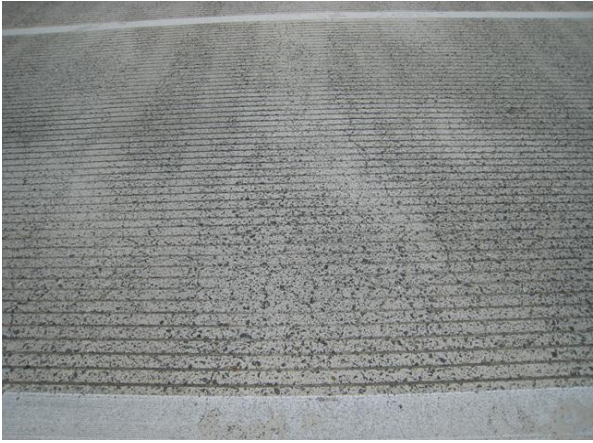
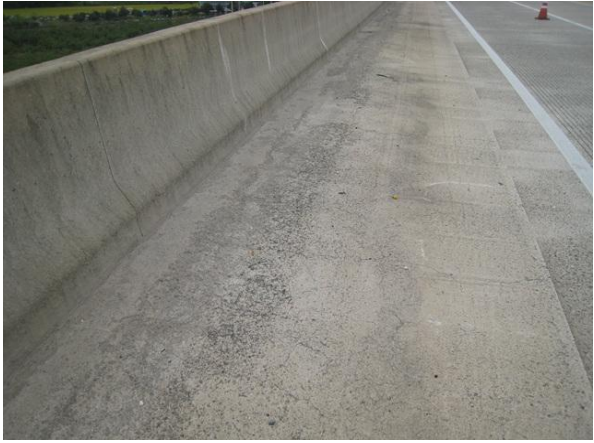
| 손상현황 | • S1 포장 망상균열(35.0m×3.0m) | 손상현황 | • S3 갓길부 표면박리(35.0m×3.0m) |
| 원 인 | • 공용중 열화 | 원 인 | • 공용중 열화 |

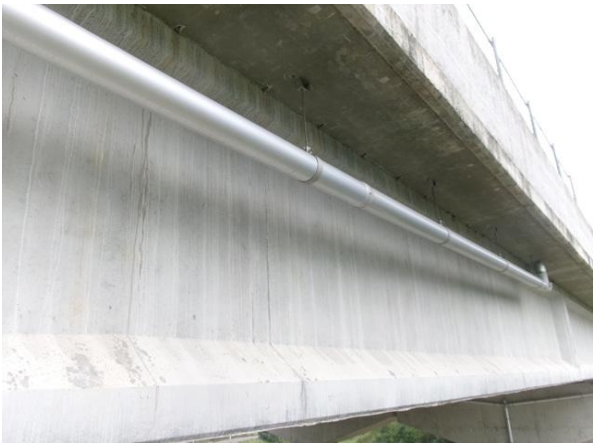
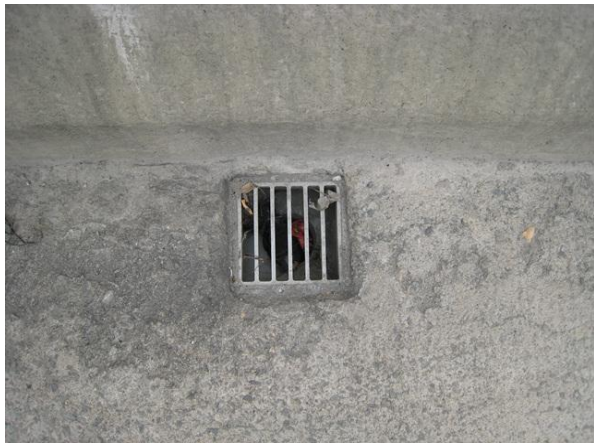
【사진 38.3.47】 배수시설 손상현황

| 손상현황 | • 배수시설 상태양호 | 손상현황 | • 배수시설 상태양호 |

- 배수시설은 기 손상이 없는 양호한 상태이며, 금회 신규 손상은 확인되지 않았다.

- 배수시설의 경우 현재 손상이 없는 양호한 상태이며, 추후 주기적인 점검을 통한 손상의 발생 여부 파악 등의 유지관리가 필요할 것으로 판단된다.
