# 41. 영천JCT Ramp-A교

### 41.1 시설물의 개요

본 시설물은 경상북도 영천시 북안면 임포리(상주영천고속도로 영천JCT)에 위치한 교량으로 총 연장 380.0m, 폭 12.8m로 시공되어 있다.

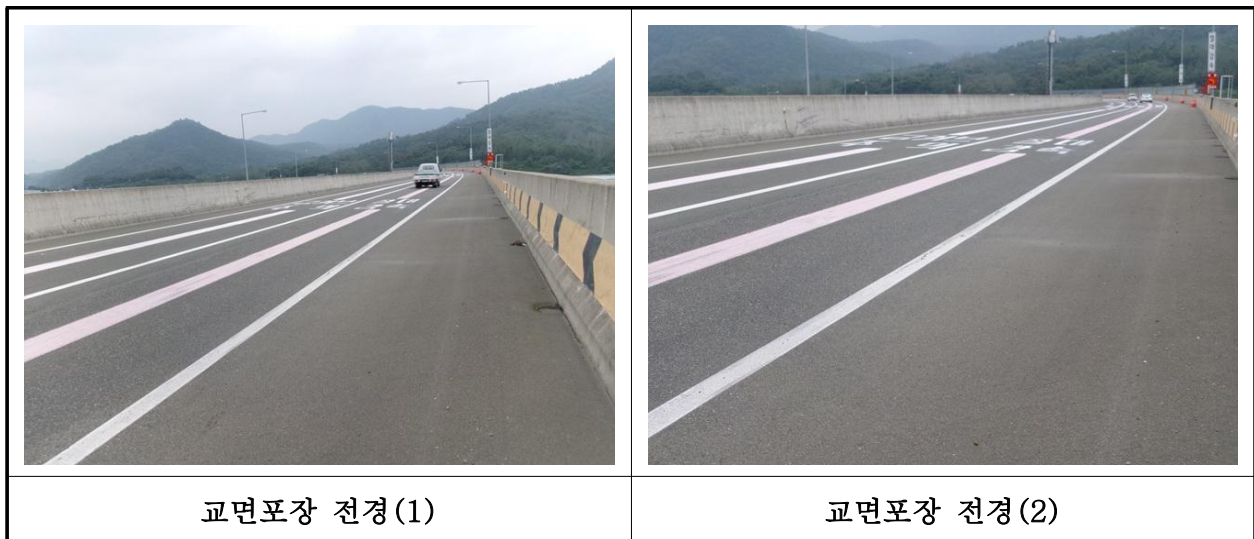
【사진 41.3.19】 교면포장 전경

- 영천JCT Ramp-A교의 바닥판 상면에 위치하여 차량에서 발생하는 진동을 흡수·분산시키고, 외부의 불리한 환경조건에 대해서 바닥판을 보호하는 역할을 하는 교면포장은 아스콘으로 시공되어 있다.

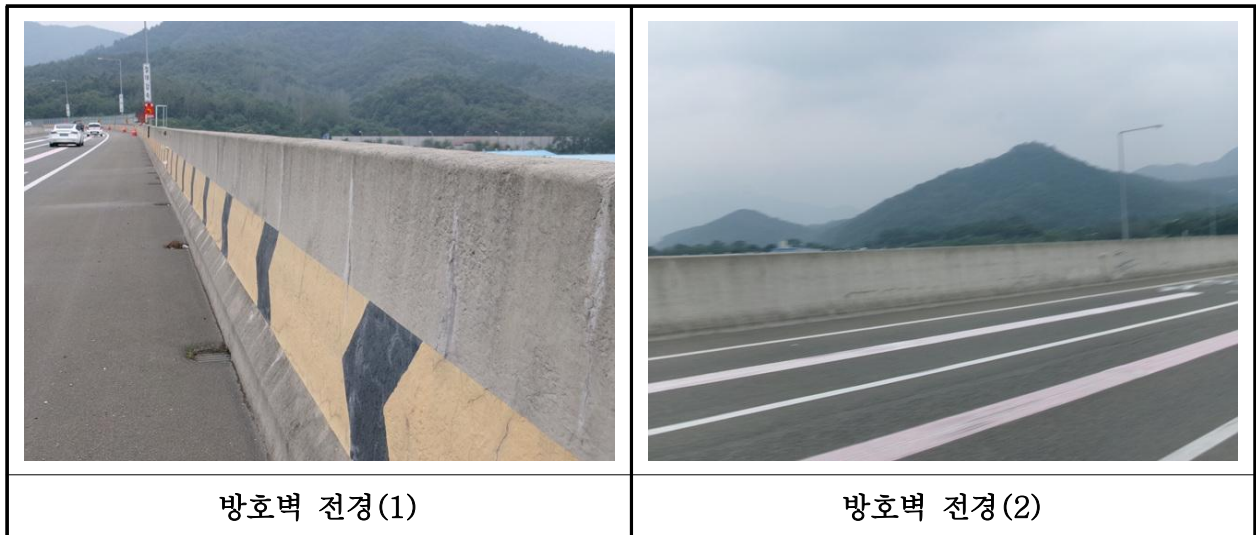
【사진 41.3.23】 방호벽 및 중앙분리대 전경

- 차량의 차도이탈 방지, 사고시 완충작용 등의 기능을 하는 방호울타리는 철근콘크리트 구조로 설치되어있다. 또한, 방호벽 상단에 방음벽이 설치되어 있는 상태이다.

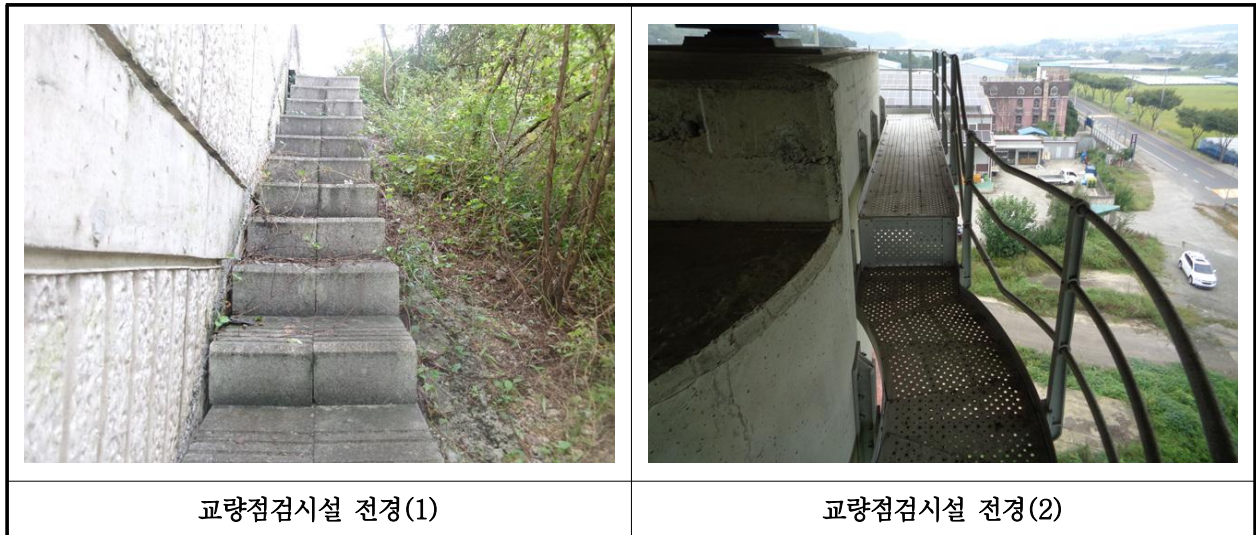
【사진 41.3.25】 교량 점검시설 전경

- 영천JCT Ramp-A교의 점검로는 교량 상면 갓길을 이용하여 출입가능하며, 교대에는 철근 콘크리트 점검계단이 교각에는 강재+알루미늄 재질의 점검로가 설치되어 있다.

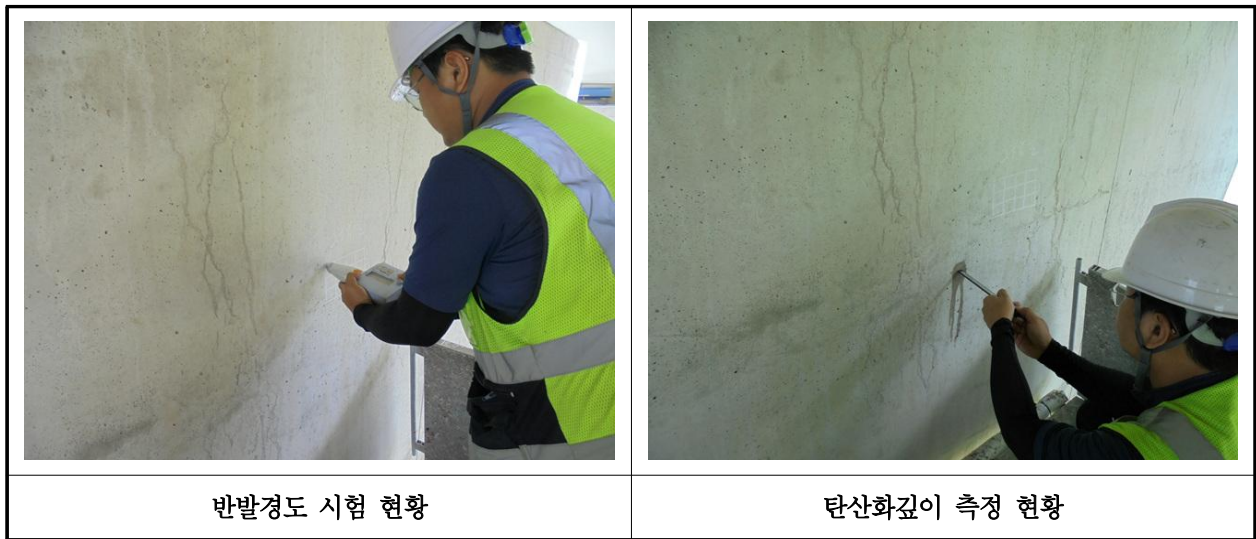
【사진 41.4.1】 콘크리트 내구성조사 현황

대상 구조물에 대한 재료시험은 도보로 접근이 가능한 위치를 우선적으로 실시하였으며, 도보로 접근이 가능하지 못한 부위는 고소점검차 등을 이용하여 접근 후 시험을 실시하였다. 교량은 전반적으로 양호한 상태이기 때문에 건전부에서 실시하였다. 기존에 실시한 부위는 주변 및 미실시한 부재를 중심으로 실시하여 차후 점검 및 진단 비교·평가를 목적으로 하였다.
