## 제2편 시 설 물 편

# 1. 군위터널(상주,영천)

## 1.1 시설물의 개요

본 시설물은 경상북도 구미시 도개면(상주영천고속도로 22.024~22.954km)에 위치한 2층 터널 시설물로서 총 연장 965.0m(상주), 930.0m(영천), 폭 13.4m, 높이 7.9m로 시공되어 있다.

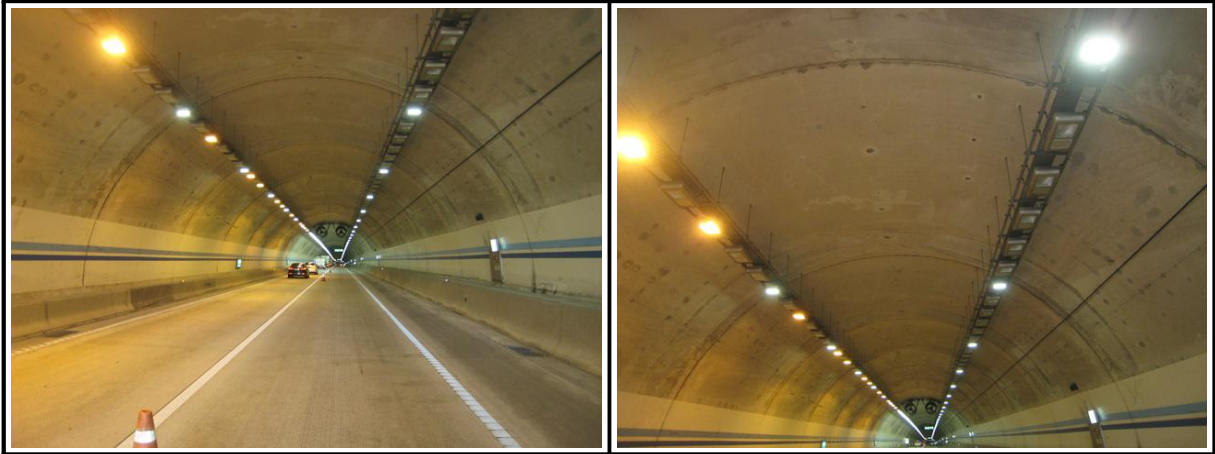
【사진 1.3.14】 라이닝 천단부 전경

- 천단부에 주로 발생한 손상은 균열 및 재균열(cw=0.3mm미만), 망상균열 등의 균열 손상과 국부적으로 조인트부 들뜸 손상이 조사되었다.

- 천단부에 발생한 주요손상은 균열 및 재균열 등의 균열 손상이며, 일부 구간에서 망상균열 등이 조사되었다. 라이닝 균열은 콘크리트 경화이후 온도변화에 따른 건조수축에 따른 구속과 시공초기에 발생한 비구조적 균열로 판단된다. 기 발생한 균열 손상은 구조물의 안전성에는 미치는 영향은 적으나, 장기적으로 내구성 저하방지를 위한 적절한 조치가 필요하다.
- 조인트부에 발생한 들뜸은 시공시 거푸집 조기탈형, 다짐불량, 온도변화에 의한 건조수축 등에 의해 발생한 손상으로 판단되며, 기 발생한 손상의 경우 구조물의 안전성을 저해할 만한 손상은 아니나, 2차 손상 발생방지를 위한 단면보수 등의 조치를 취하는 것이 바람직 할 것으로 판단된다.

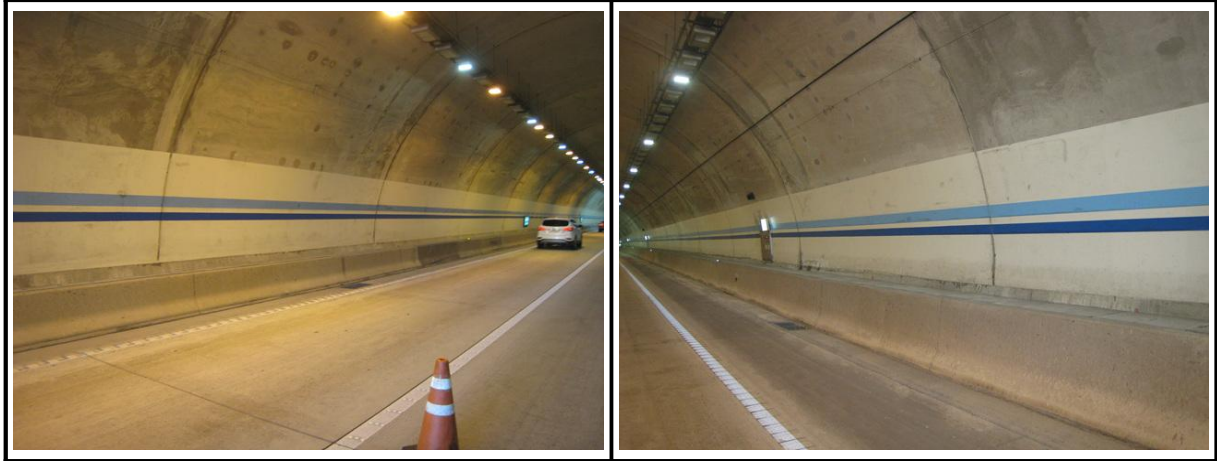
【사진 1.3.16】 라이닝 측벽부 전경

- 측벽부는 균열( $cw=0.3\text{mm}$ 미만, 이상), 망상균열 등의 균열 손상과 국부적으로 콘크리트 들뜸, 마감재 들뜸 및 탈락, 백태 손상이 발생한 것으로 조사되었다.

- 측벽부에 발생한 손상은 균열 및 망상균열, 조인트부 들뜸 등으로 손상의 발생 원인으로는 건조수축 및 온도변화, 거푸집 조기탈형, 다짐불량, 온도변화에 의한 신축작용 등에 의해 발생된 것으로 판단된다.
- 조사된 균열은 구조물의 안전성에는 영향이 없으나 내구성 저하 방지를 위한 표면보수, 주입보수 등의 조치가 필요하다.
- 조인트부에 발생한 들뜸 및 마감재 탈락은 라이닝 하단부의 단부에 응력집중으로 발생한 경미한 손상으로 구조물의 안전성에 미치는 영향은 적으나, 내구성 확보차원의 보수를 실시하는 것이 바람직하다.

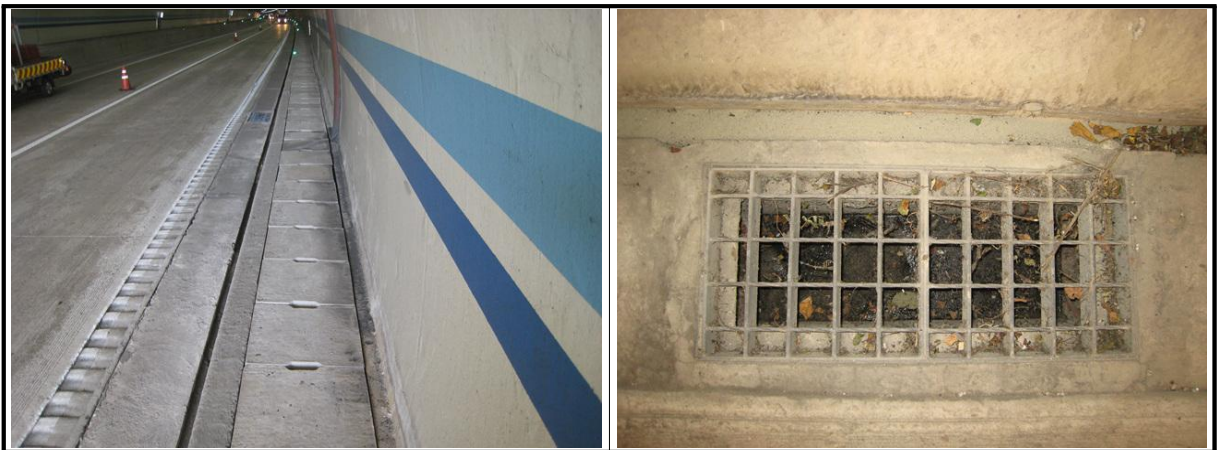
【사진 1.3.21】 공동구 및 배수시설 전경

공동구 및 배수시설 외관조사 결과, 일부구간 공동구 덮개 파손과 균열이 조사되었으며, 배수시설의 경우 전반적으로 양호한 상태이다.
