## **2. 산법터널(상주,영천)**

## 2. 산법터널(상주,영천)

본 시설물은 대구광역시 군위군 소보면 산법리(상주영천고속도로 32.933~33.323km)에 위치한 터널로서 총 연장 375.0m(상주), 390.0m(영천), 폭 10.3m, 높이 6.47m로 시공되어 있다.

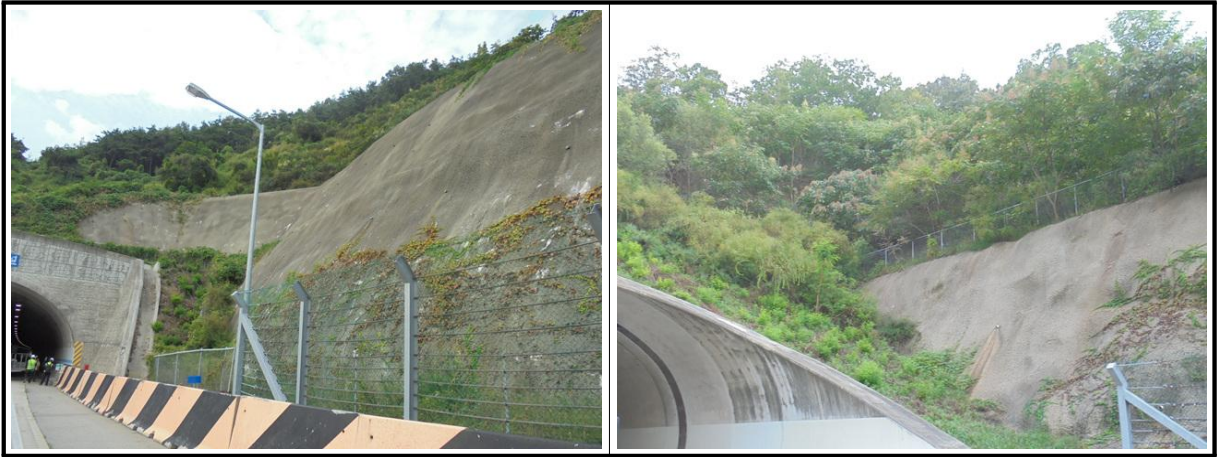
【사진 2.3.7】 사면 전경

본 터널준공 이후 지형의 변화나 사면활동 등의 외형적인 변화는 없는 것으로 관찰되었으며, 안전성에 위해한 요소는 없는 것으로 판단된다. 터널부 사면의 외관조사시 사면의 파괴징후 및 손상 발생여부에 대해 중점을 두고 외관조사를 실시하였다.
