## 3. 블럭식 옹벽 03

### 3. 블록식 옹벽 03

본 시설물은 대구광역시 군위군 소보면 산법리(상주영천고속도로 29.178~29.400km)에 위치한 2중 시설물로서 연장 218.0m, 지면노출높이 8.7m의 블록식 보강토옹벽이다.

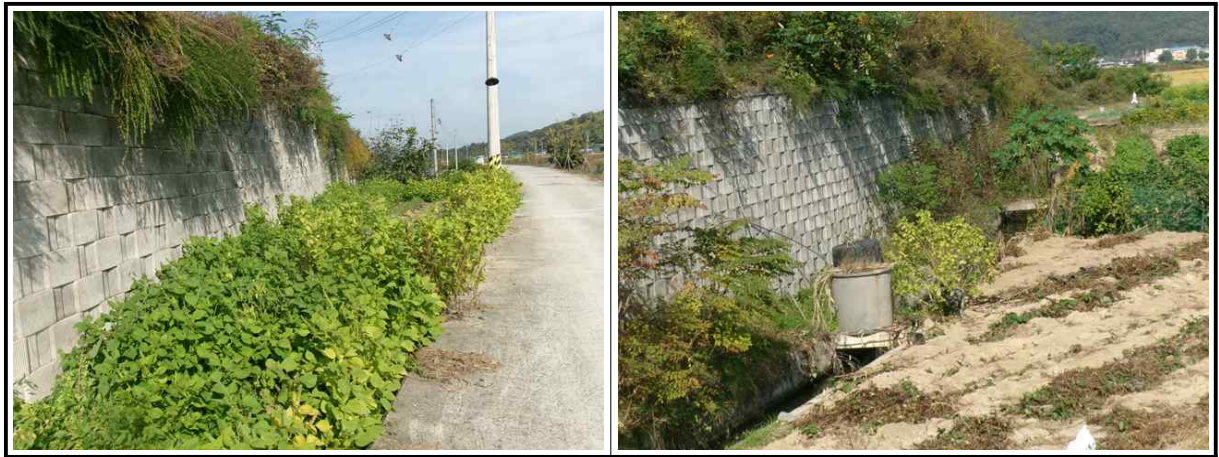
【그림 3.3.1】 지반, 기초부 전경

- 조사결과, 침하, 활동, 전도 등 구조적인 손상결함 및 세굴이 없는 양호한 상태로 조사되었다.

- 전회(2021년) 정밀안전점검의 자료 확인결과 손상이 없는 상태로 확인되었고, 금회(2023년) 정밀안전점검 조사결과, 침하, 활동, 전도 등 구조적인 손상결함 및 세굴이 없는 양호한 상태로 신규 손상 등은 조사되지 않았으나 주기적인 점검을 통하여 지반, 기초부의 손상발생 여부 확인 등의 유지관리가 필요할 것으로 사료된다.

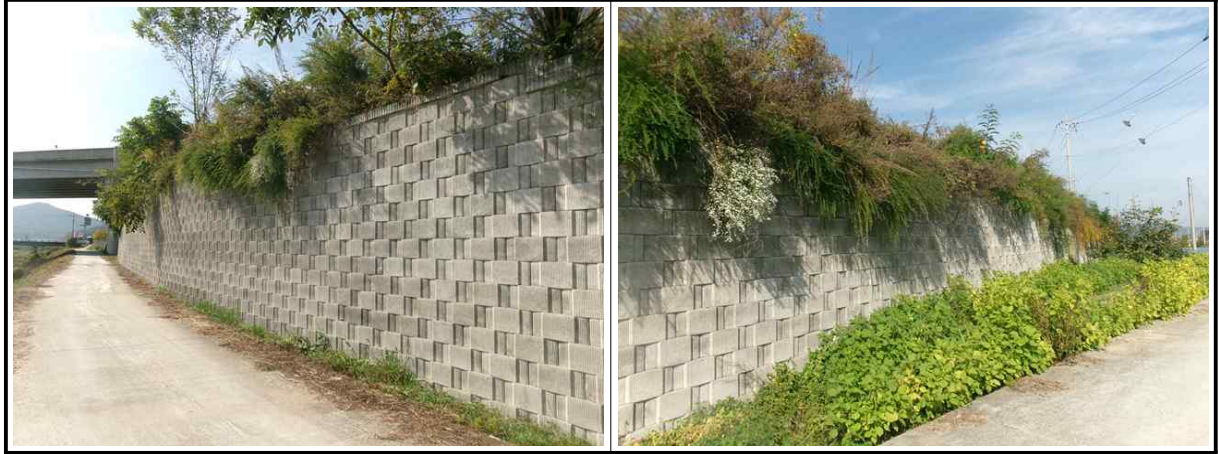
【그림 3.3.2】 전면부 전경

- 조사결과, 전회 점검에서 조사된 블럭 파손, 블럭 균열의 손상이 확인되었으며, 금회 점검에서 신규손상은 조사되지 않았다.
