## 9. 블럭식 옹벽 09

### 9.1 시설물 개요

본 시설물은 대구광역시 군위군 부계면 창평리(상주영천고속도로 51.200~51.378km)에 위치한 2중 시설물로서 연장 181.0m, 지면노출높이 9.3m의 블럭식 보강토옹벽이다.

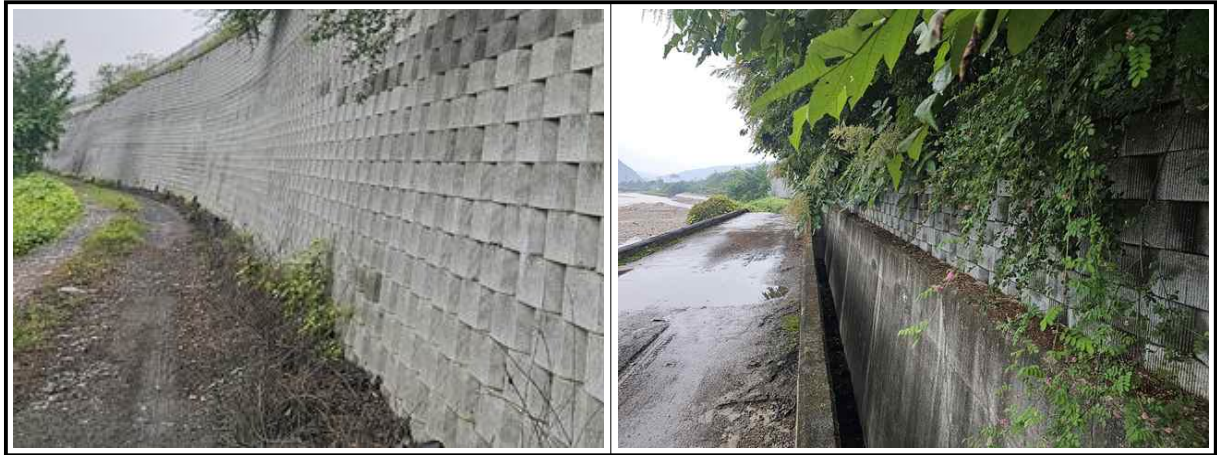
【그림 9.3.1】 지반, 기초부 전경

- 조사결과, 침하, 활동, 전도 등 구조적인 손상결함 및 세굴이 없는 양호한 상태로 조사되었다.

- 전회(2021년) 정밀안전점검의 자료 확인결과 손상이 없는 상태로 확인되었고, 금회(2023년) 정밀안전점검 조사결과, 침하, 활동, 전도 등 구조적인 손상결함 및 세굴이 없는 양호한 상태로 신규 손상 등은 조사되지 않았으나 주기적인 점검을 통하여 지반, 기초부의 손상발생 여부 확인 등의 유지관리가 필요하다.

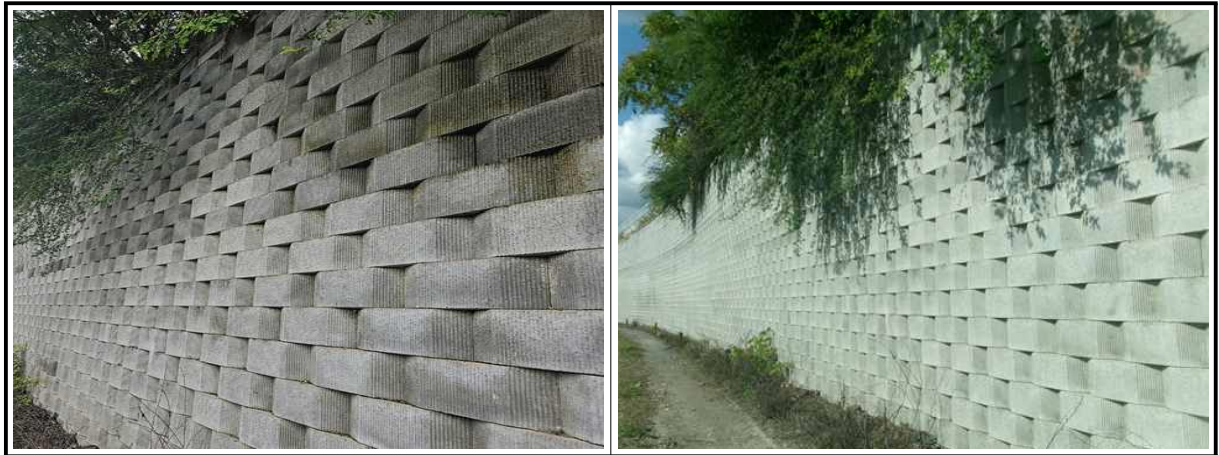
【그림 9.3.2】 전면부 전경

- 조사결과, S1 전면부 최상단에 블럭 밀림이 조사되었으나, 구조적인 손상결함은 발생하지 않은 것으로 확인되었다.

- 전회(2021년) 정밀안전점검의 자료 확인결과 전면부에서 조사되었던 블록 밀림이 확인되었고, 전면부 블록 밀림은 시공이 마감미흡에 의한 손상으로 옹벽 최상단부 마감 블록이 밀린 손상으로 구조적인 손상결함은 아닌 것으로 판단되어 주기적인 점검을 통한 손상의 진전여부를 확인하는 유지관리가 필요하다.

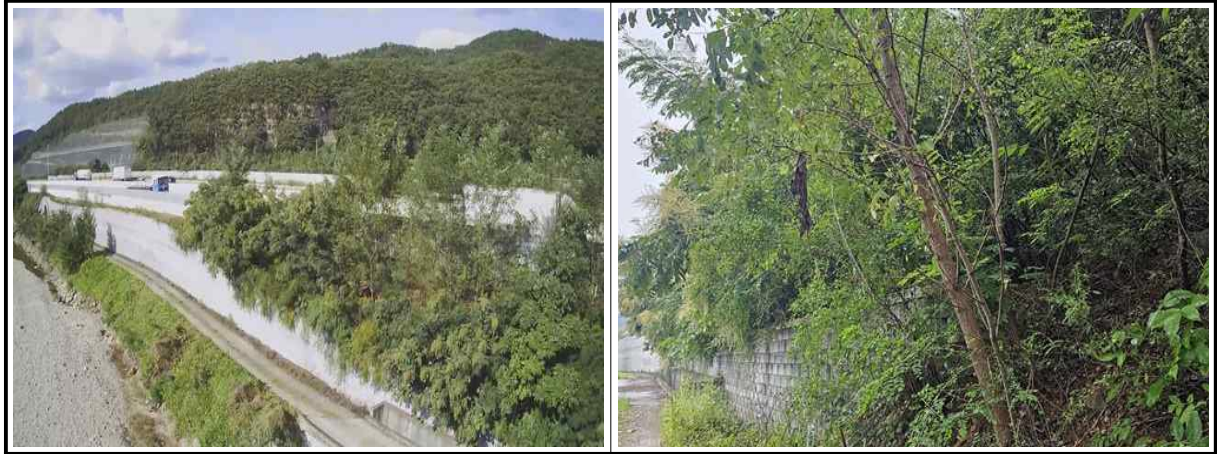
【그림 9.3.3】 주변영향인자 전경

- 외관조사 결과, 침식, 유실, 균열, 파손 등의 손상이 없는 상태로서 전반적으로 양호한 상태를 유지하고 있는 것으로 조사되었다.

- 전회(2021년) 정밀안전점검의 자료 확인결과 손상이 없는 상태로 확인되었고, 금회(2023년) 정밀안전점검 조사결과, 옹벽 상부 배수로(측구)에 별도의 손상은 조사되지 않았으며, 상부 배수로 설치부에 과도한 식생이 산재하여, 추후 원활한 점검을 위한 정비 등의 조치가 필요하고, 상부 성토부, 도로 포장부에도 성토부 내의 침식, 유실 등의 손상이 없는 상태로 전반적으로 양호한 상태를 유지하고 있는 것으로 조사되었으나 주기적인 점검을 통하여 전면부의 손상발생 여부 확인 등의 유지관리가 필요하다.
