## 10. 패널식 옹벽 10

### 10.1 시설물 개요

본 시설물은 대구광역시 군위군 부계면 가호리(상주영천고속도로 54.472~54.673km)에 위치한 2중 시설물로서 연장 201.0m, 지면노출높이 27.5m의 패널식 보강토옹벽이다.

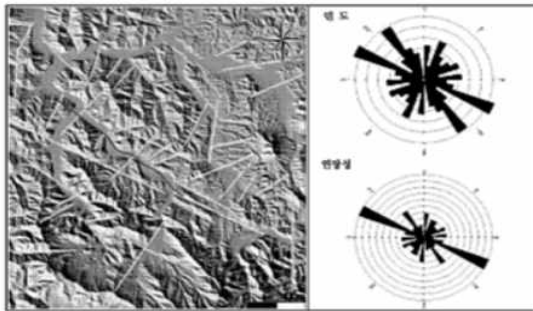
- 관측결과 총 77개의 대, 소 선구조 파악
- 여러 방향의 선구조가 관측되나 가장 무성한 방향의 선구조는  $N62^{\circ}-72^{\circ}W$ ,  $N02^{\circ}-40^{\circ}W$ 로 나타났다
- $N62^{\circ}-72^{\circ}W$  방향의 선구조가 연장성이 가장 확실히게 관측됨
- 파면노선과는 7개의 선구조가 표지된 것으로 추정됨

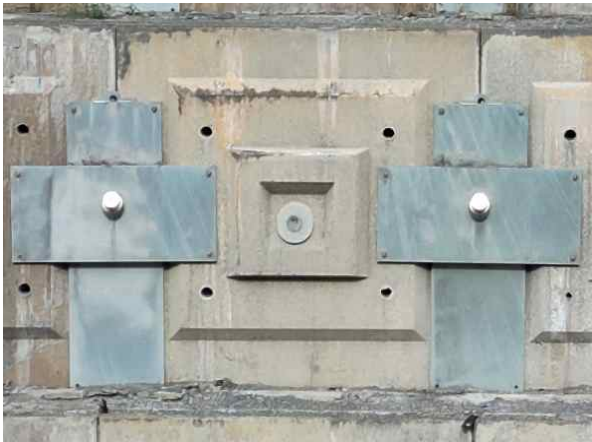
| 현 황 | • S9 앵커캡 탈락(1EA) | 현 황 | • S10 앵커캡 탈락(4EA) |
| 원 인 | • 절토사면으로 인한 상부하중 등 | 원 인 | • 절토사면으로 인한 상부하중 등 |

| 대 책 | • 주입보수 | 대 책 | • 주입보수 |

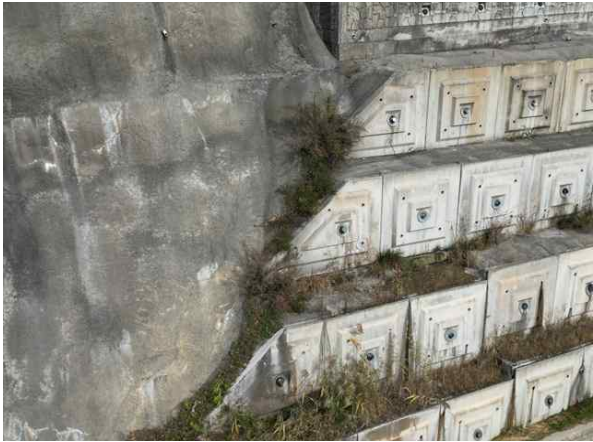
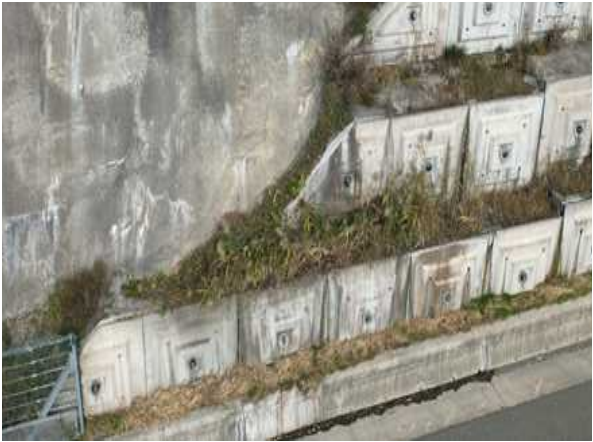
| 현 황 | • S1 슛크리트 파손(9.0x1.0) | 현 황 | • S1 슛크리트 파손(10.0x0.5) |
| 원 인 | • 절토사면으로 인한 상부하중 | 원 인 | • 절토사면으로 인한 상부하중 |

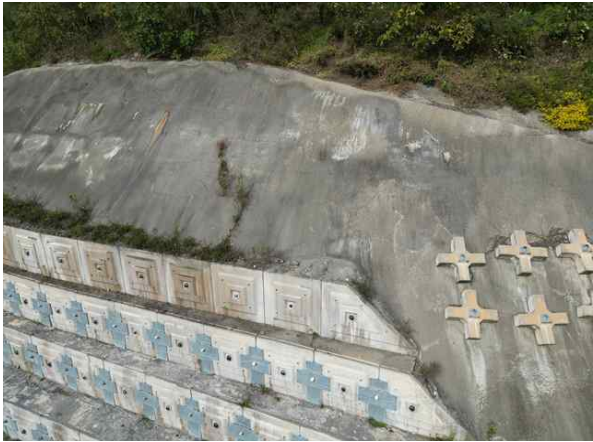
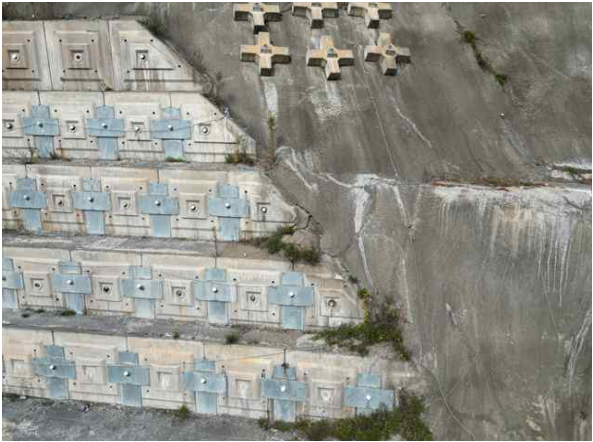
| 현 황 | • S5 슛크리트 파손(14.0x1.0) | 현 황 | • S6 슛크리트 파손(3.0x2.0) |
| 원 인 | • 절토사면으로 인한 상부하중 | 원 인 | • 절토사면으로 인한 상부하중 |

| 대 책 | • 단면보수 | 대 책 | • 단면보수 |

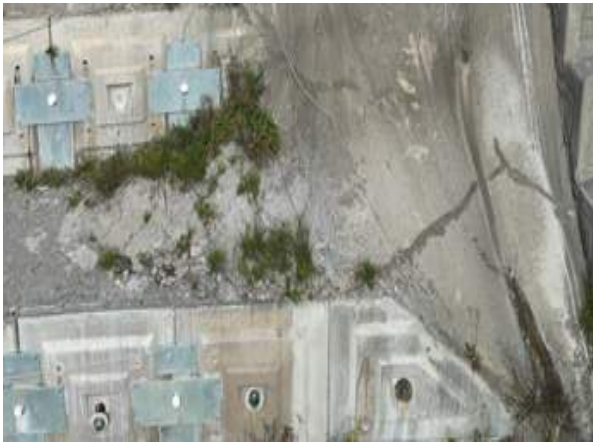
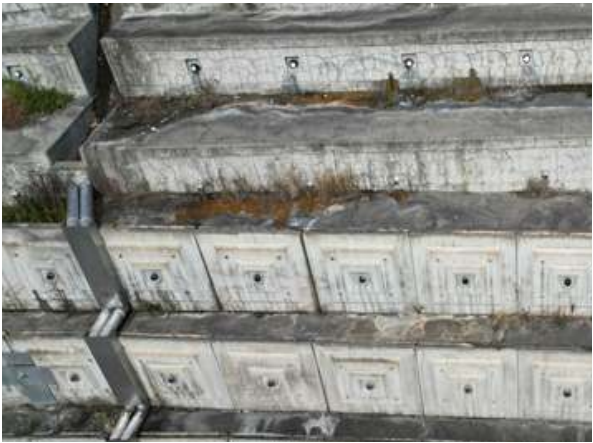
| 현 황 | • S6 슛크리트 파손(3.0x1.0) | 현 황 | • S7 슛크리트 파손(5.0x0.5) |
| 원 인 | • 절토사면으로 인한 상부하중 | 원 인 | • 절토사면으로 인한 상부하중 |

| 대 책 | • 단면보수 | 대 책 | • 단면보수 |

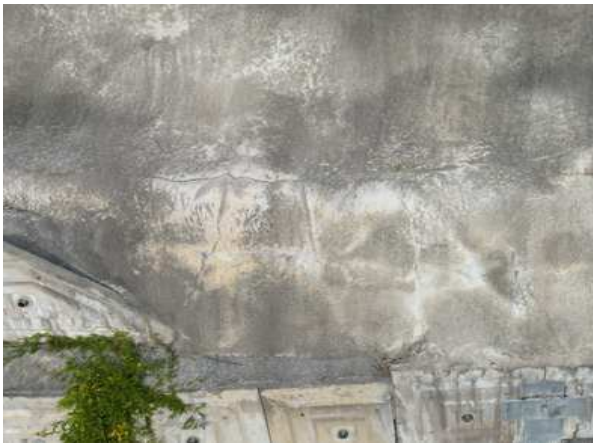
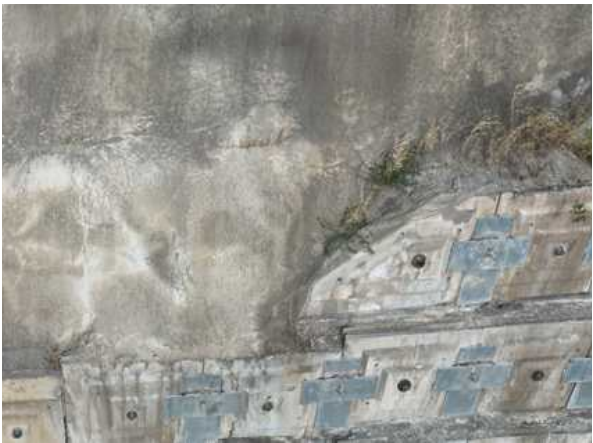
| 현 황 | • S8 슛크리트 파손(7.0x2.5) | 현 황 | • S8 슛크리트 파손(4.0x2.5) |
| 원 인 | • 절토사면으로 인한 상부하중 | 원 인 | • 절토사면으로 인한 상부하중 |

| 대 책 | • 단면보수 | 대 책 | • 단면보수 |

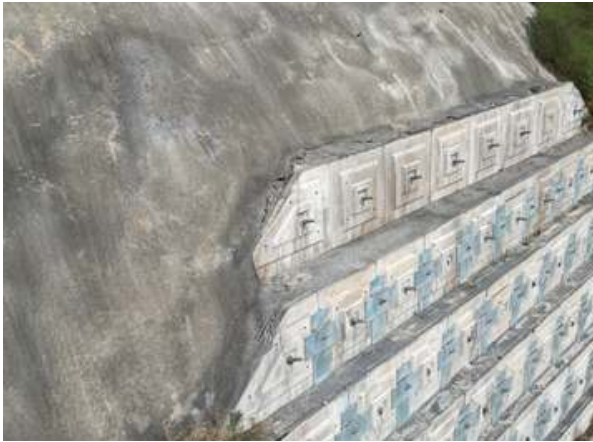
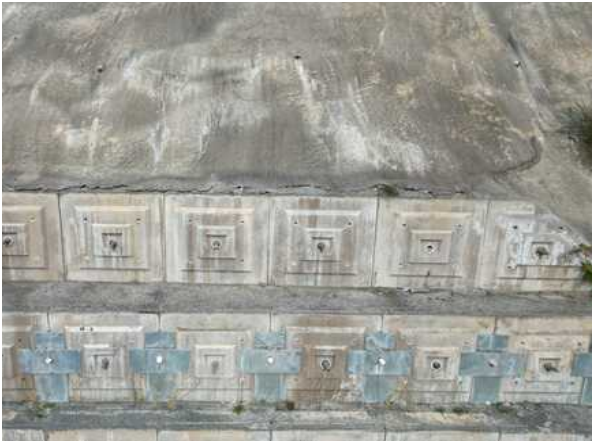
| 현 황 | • S9 슛크리트 파손(4.5x0.5) | 현 황 | • S10 슛크리트 파손(4.5x0.5) |
| 원 인 | • 절토사면으로 인한 상부하중 | 원 인 | • 절토사면으로 인한 상부하중 |

| 대 책 | • 단면보수 | 대 책 | • 단면보수 |
