# 11. 패널식 옹벽 11

### 11.1 시설물 개요

본 시설물은 경상북도 영천시 신녕면 화남리(상주영천고속도로 62.388~62.470km)에 위치한 2종 시설물로서 연장 136.9m, 지면노출높이 7.5m의 패널식 보강토옹벽이다.

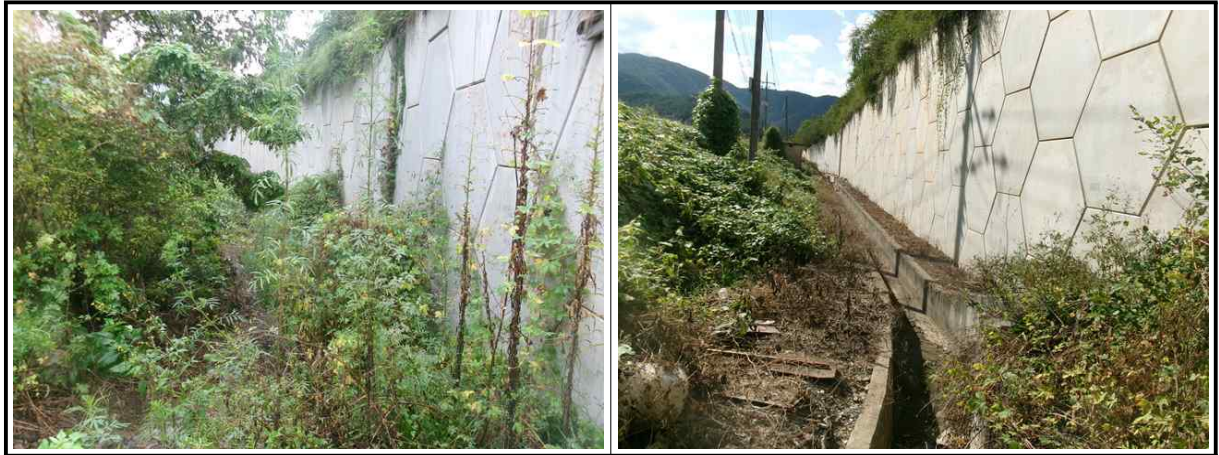
【그림 11.3.1】 지반, 기초부 전경

- 조사결과, 침하, 활동, 전도 등 구조적인 손상결함 및 세굴이 없는 양호한 상태로 조사되었다.

- 전회(2021년) 정밀안전점검의 자료 확인결과 손상이 없는 상태로 확인되었고, 금회(2023년) 정밀안전점검 조사결과, 침하, 활동, 전도 등 구조적인 손상결함 및 세굴이 없는 양호한 상태로 신규 손상 등은 조사되지 않았으나 주기적인 점검을 통하여 지반, 기초부의 손상발생 여부 확인 등의 유지관리가 필요할 것으로 사료된다.

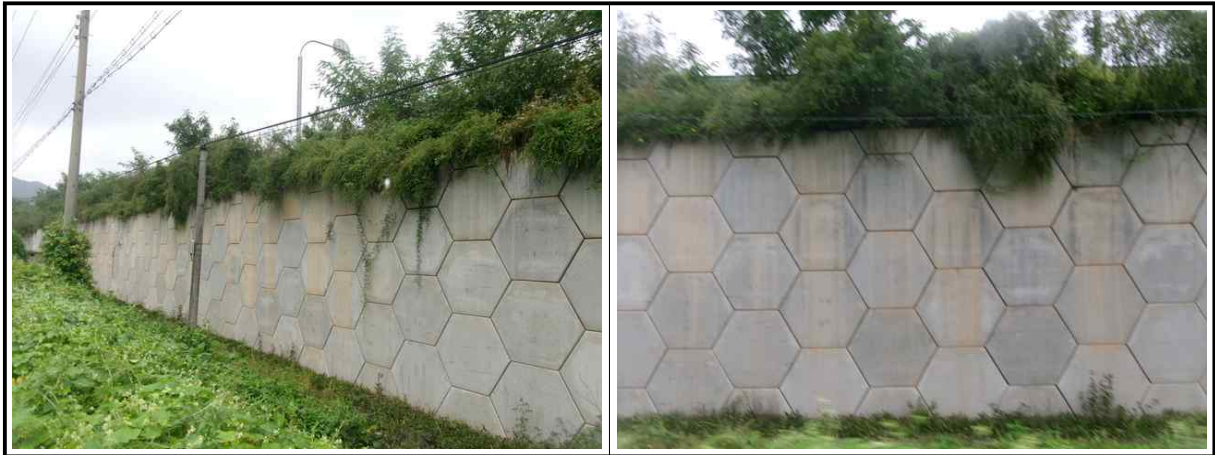
【그림 11.3.2】 전면부 전경

- 전면부 외관조사 결과, 기존 손상인 S7 구간에 판넬 파손이 확인되었으며, 금회 점검에서 별도의 신규 손상은 조사되지 않았다.

- 전회(2021년) 정밀안전점검의 자료 확인결과 S7 구간에 판넬 파손이 조사된 것으로 확인되었고, 금회(2023년) 정밀안전점검에서도 기 손상인 판넬 파손 이외에 별도의 신규손상은 조사되지 않았다.

- 전회(2021년) 정밀안전점검의 자료 확인결과 S7 구간에 외부 충격에 의한 판넬 파손이 조사된 것으로 확인되었고, 금회(2023년) 정밀안전점검에서도 기 손상인 판넬 파손 이외에 별도의 신규손상은 조사되지 않았으며, 구조적인 손상결함 또한 발생하지 않은 것으로 확인되었으나 사용성 및 내구성 증진을 위하여 기 손상인 판넬 파손에 단면보수 등의 보수를 실시하고 주기적인 점검을 통하여 전면부의 손상발생 여부 확인 등의 유지관리가 필요할 것으로 사료된다.

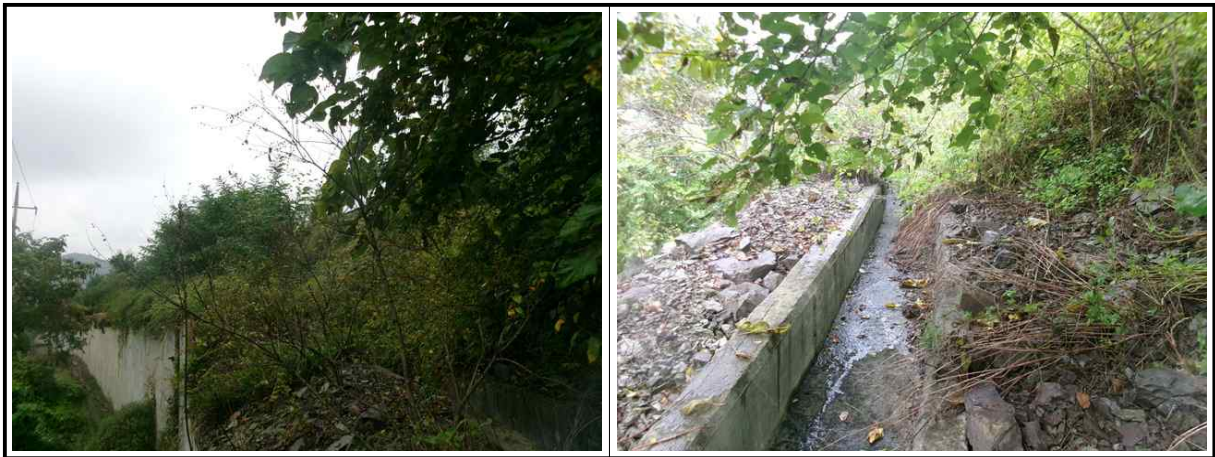
【그림 11.3.3】 주변영향인자 전경

- 외관조사 결과, 손상이 없는 양호한 상태로 조사되었으며, 상부 성토부, 도로 포장부에도 성토부 내의 침식, 유실 등의 손상이 없는 상태로서 전반적으로 양호한 상태를 유지하고 있는 것으로 조사되었다.

- 전회(2021년) 정밀안전점검의 자료 확인결과 전회 정밀안전점검에서 손상이 없는 양호한 상태로 확인되었으며, 금회 정밀안전점검에서 추가적인 신규 손상은 조사되지 않았으나, 상부 배수로 설치부에 과도한 식생이 산재하여, 추후 원활한 점검을 위한 정비 등의 조치가 필요하고, 상부 성토부, 도로 포장부에도 성토부 내의 침식, 유실 등의 손상이 없는 상태로 전반적으로 양호한 상태를 유지하고 있는 것으로 조사되었으나 주기적인 점검을 통하여 전면부의 손상발생 여부 확인 등의 유지관리가 필요할 것으로 사료된다.
