## **5. 상주절토05**

## 5. 상주절토05

### 5.1 시설물의 개요

상주절토05는 경상북도 상주시 낙동면 장곡리(상주영천고속도로 4.330~4.630km)에 위치한 사면으로서 총 연장 300.0m, 높이 53.0m로, 2017년 06월 준공된 절토사면이다.

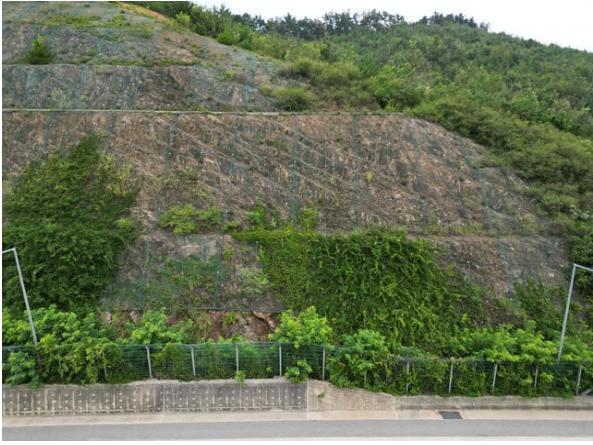
| 현 황 | 사면부 전경 | 현 황 | 점검계단 전경 |

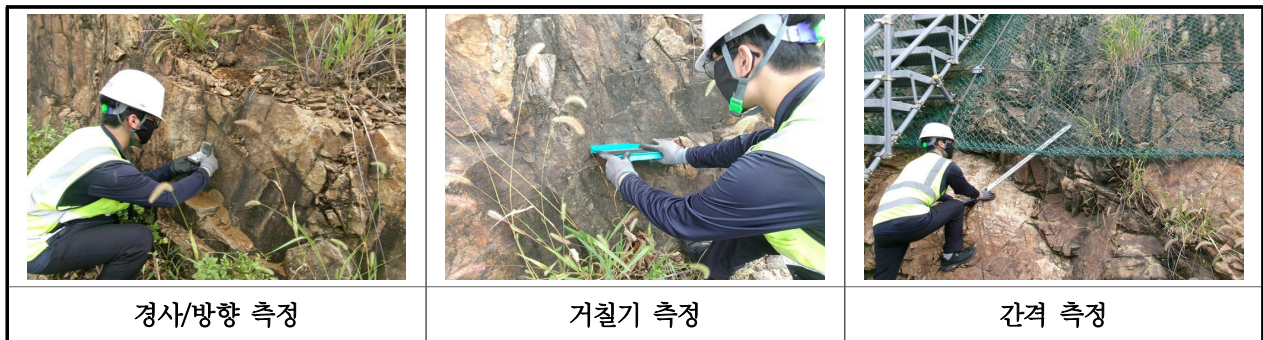
【사진 5.3.3】 불연속면 측정 현황

상태평가에서 실시한 사면분류 및 구간분할에 따라 구간을 분할하였고, 구간별 불연속면에 대해 조사를 실시하였다. 조사위치는 외관조사 결과현황도(Face Map)에 표시하여 지속적이고 연속적인 유지관리가 될 수 있게 하였다.
