# 10. 상주절토10

### 10.1 시설물의 개요

상주절토10은 경상북도 구미시 도개면 궁거리(상주영천고속도로 15.314~15.514km)에 위치한 사면으로서 총 연장 200.0m, 높이 49.0m로, 2017년 06월 준공된 절토사면이다.

### 10.2.3 전차 정밀안전점검 실시결과(2021년 12월, ㈜명성엔지니어링)

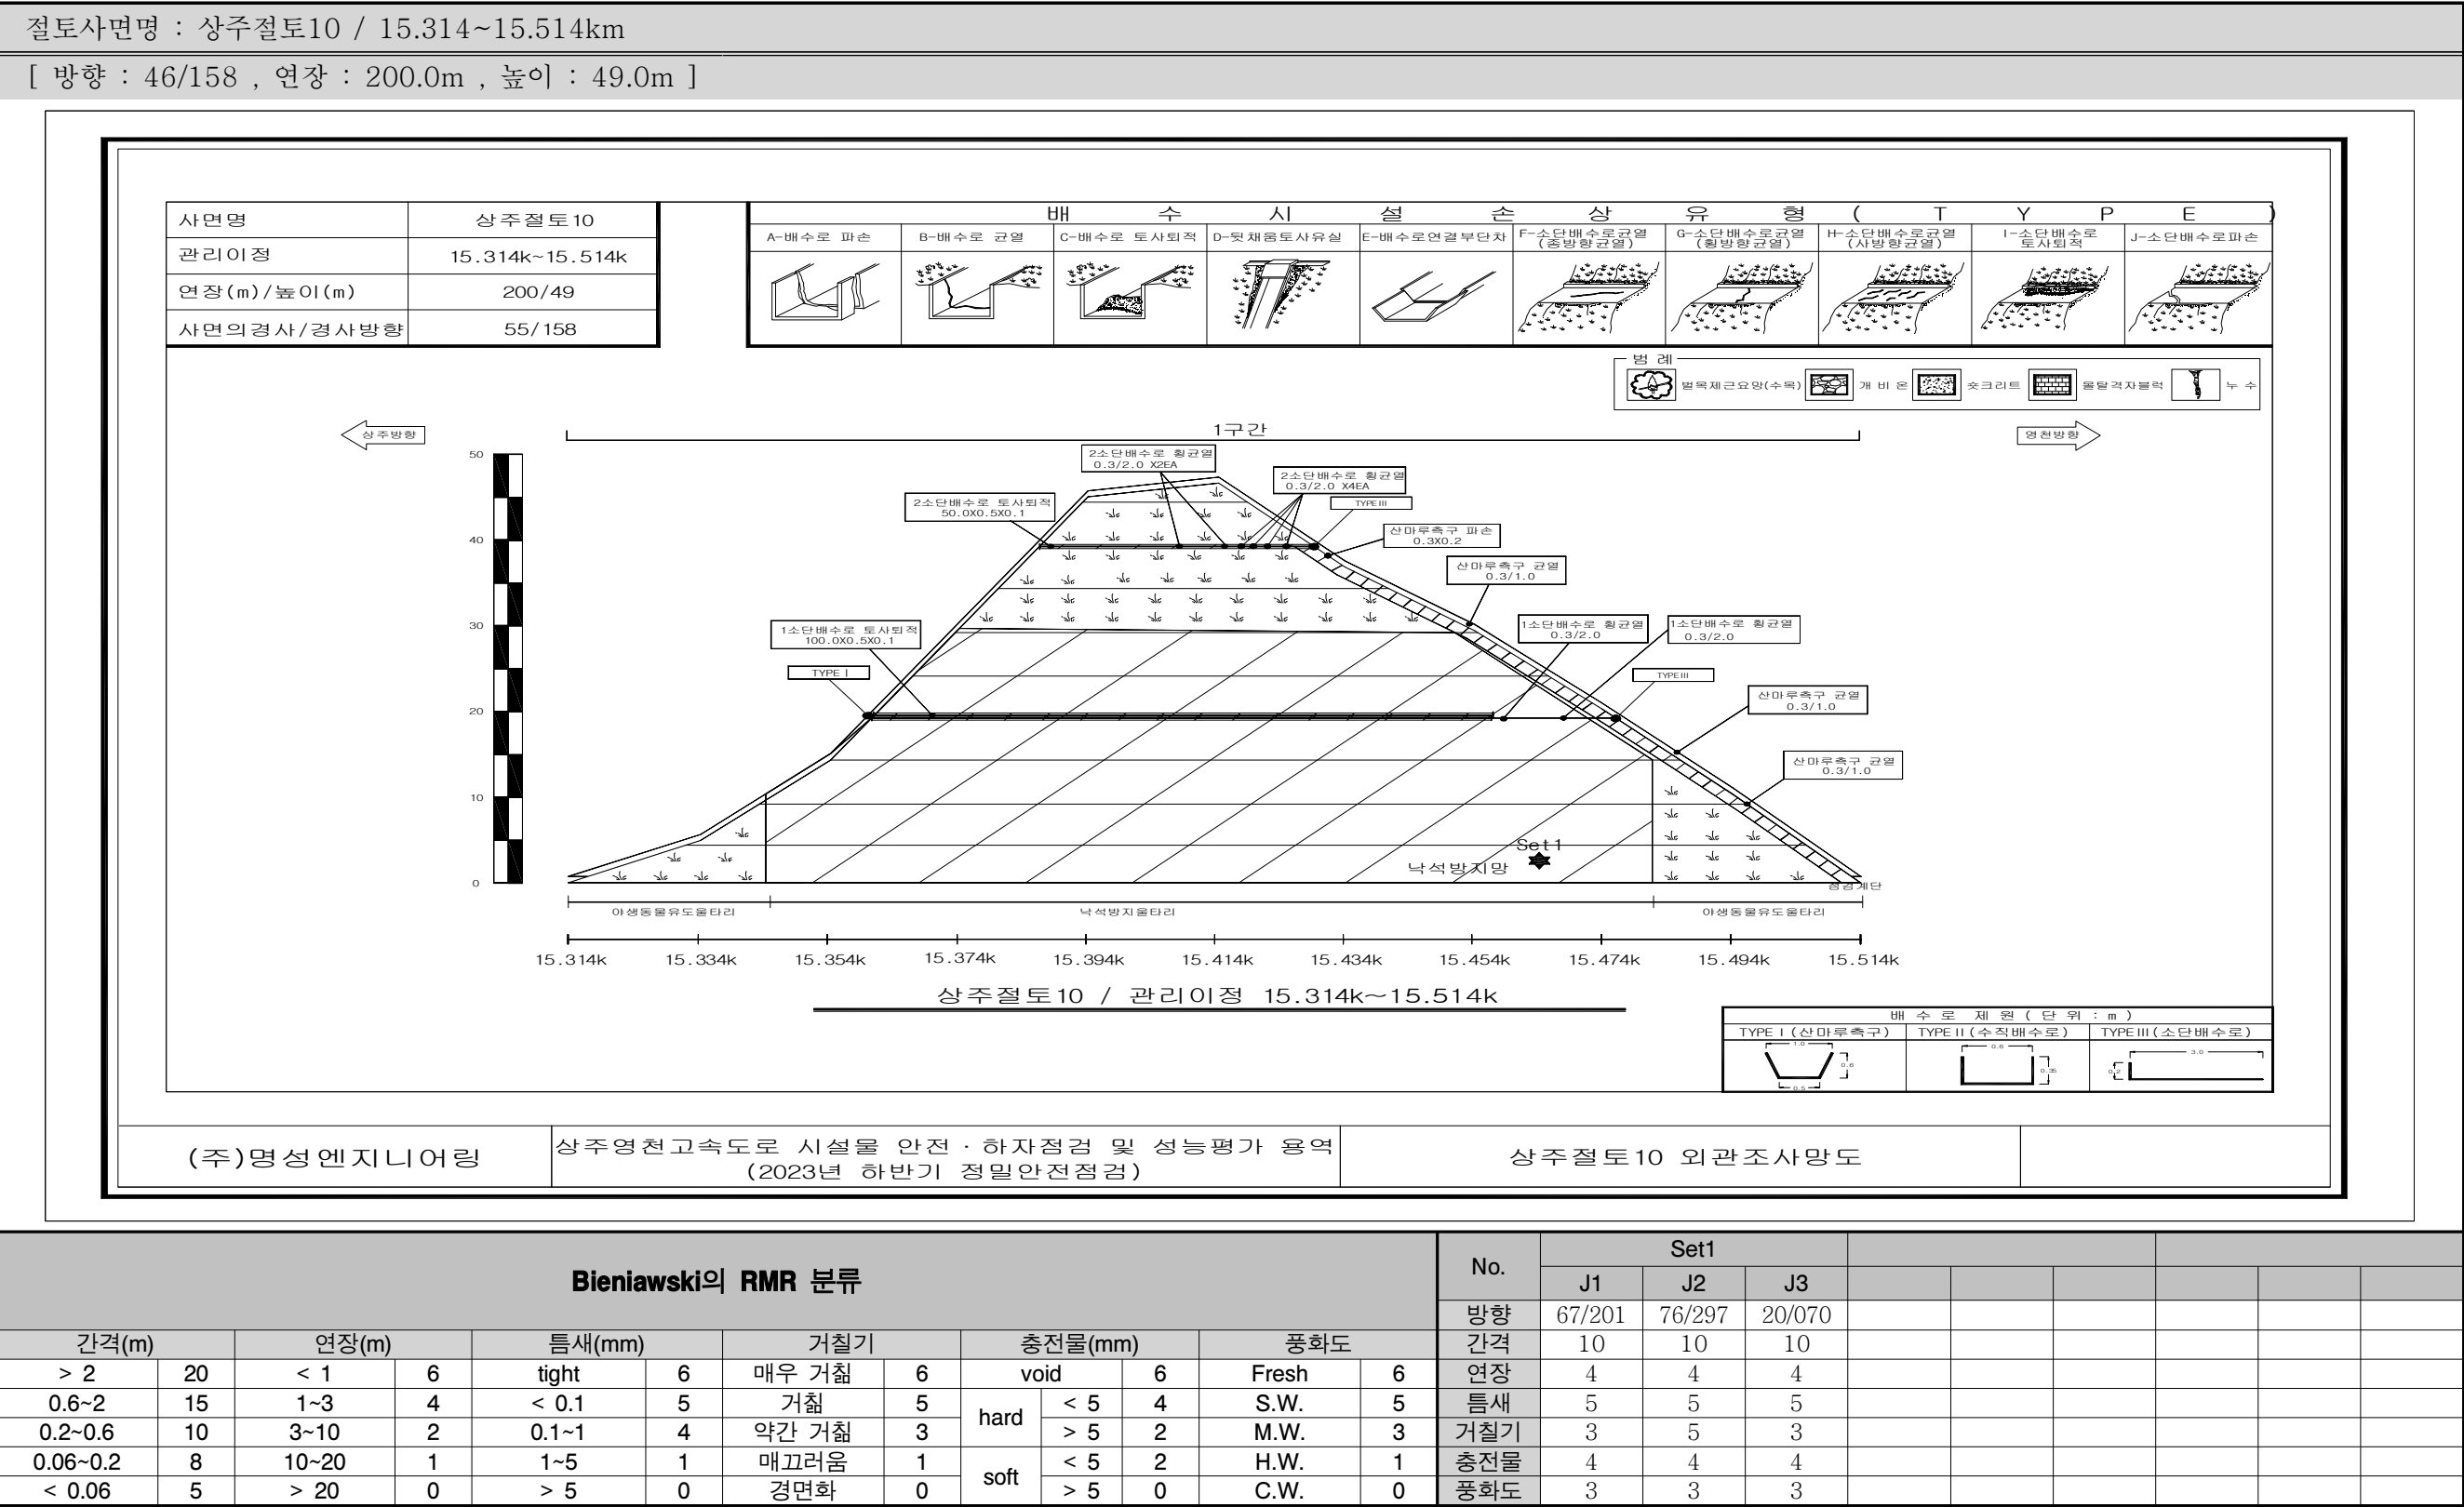
10.3.2 외관조사 결과 현황도(Face Map)

- 배수시설은 소단배수로 및 산마루측구가 시공되어 있다.
- 기존손상인 소단배수로 15.414k 균열(0.3/2.0\*6ea), 15.454k 균열(0.3/2.0), 15.464k 균열(0.3/2.0), 전구간 토사퇴적(100.0\*0.5\*0.1, 50.0\*0.5\*0.1), 산마루측구 15.454k 균열(0.3/1.0), 15.484k 균열(0.3/1.0)이 확인되었고, 금회조사시 산마루측구 15.434k 파손(0.3\*0.2), 15.494k 균열(0.3/1.0)이 추가 조사되었다.
- 상기 발생한 손상은 시공당시 다짐미흡으로 압밀작용 부위를 따라 배수로 자중에 의해 발생된 것으로 판단되며, 손상부위로 지표수의 유입으로 인해 손상의 진전이 예상되므로 원활한 배수 및 유지관리를 위해 주입보수, 단면보수가 필요하다.
- 토사퇴적은 사면 파쇄부에 공용기간 증가, 지표수 유입에 의해 퇴적된 것으로 판단되며, 원활한 배수를 위해 청소가 필요하다.

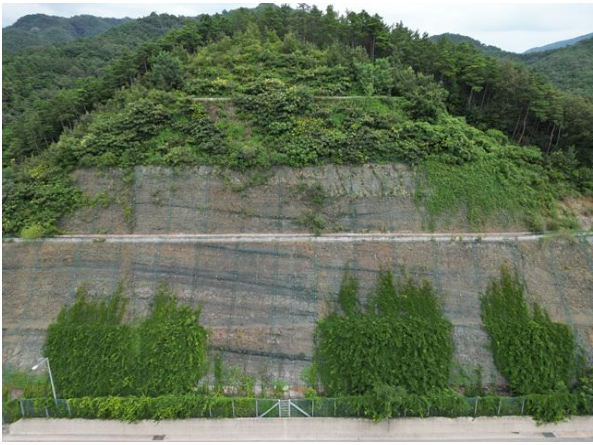
| 현 황 | 사면부 전경 | 현 황 | 15.414k 소단배수로 균열(0.3/2.0*6) |
| 원 인 | - | 원 인 | 다짐미흡, 배수로 자중, 지표수 유입 |
