# 21. 영천절토21

### 21.1 시설물의 개요

영천절토21은 대구광역시 군위군 소보면 달산리(상주영천고속도로 26.654~27.034km)에 위치한 사면으로서 총 연장 380.0m, 높이 33.0m로, 2017년 06월 준공된 절토사면이다.

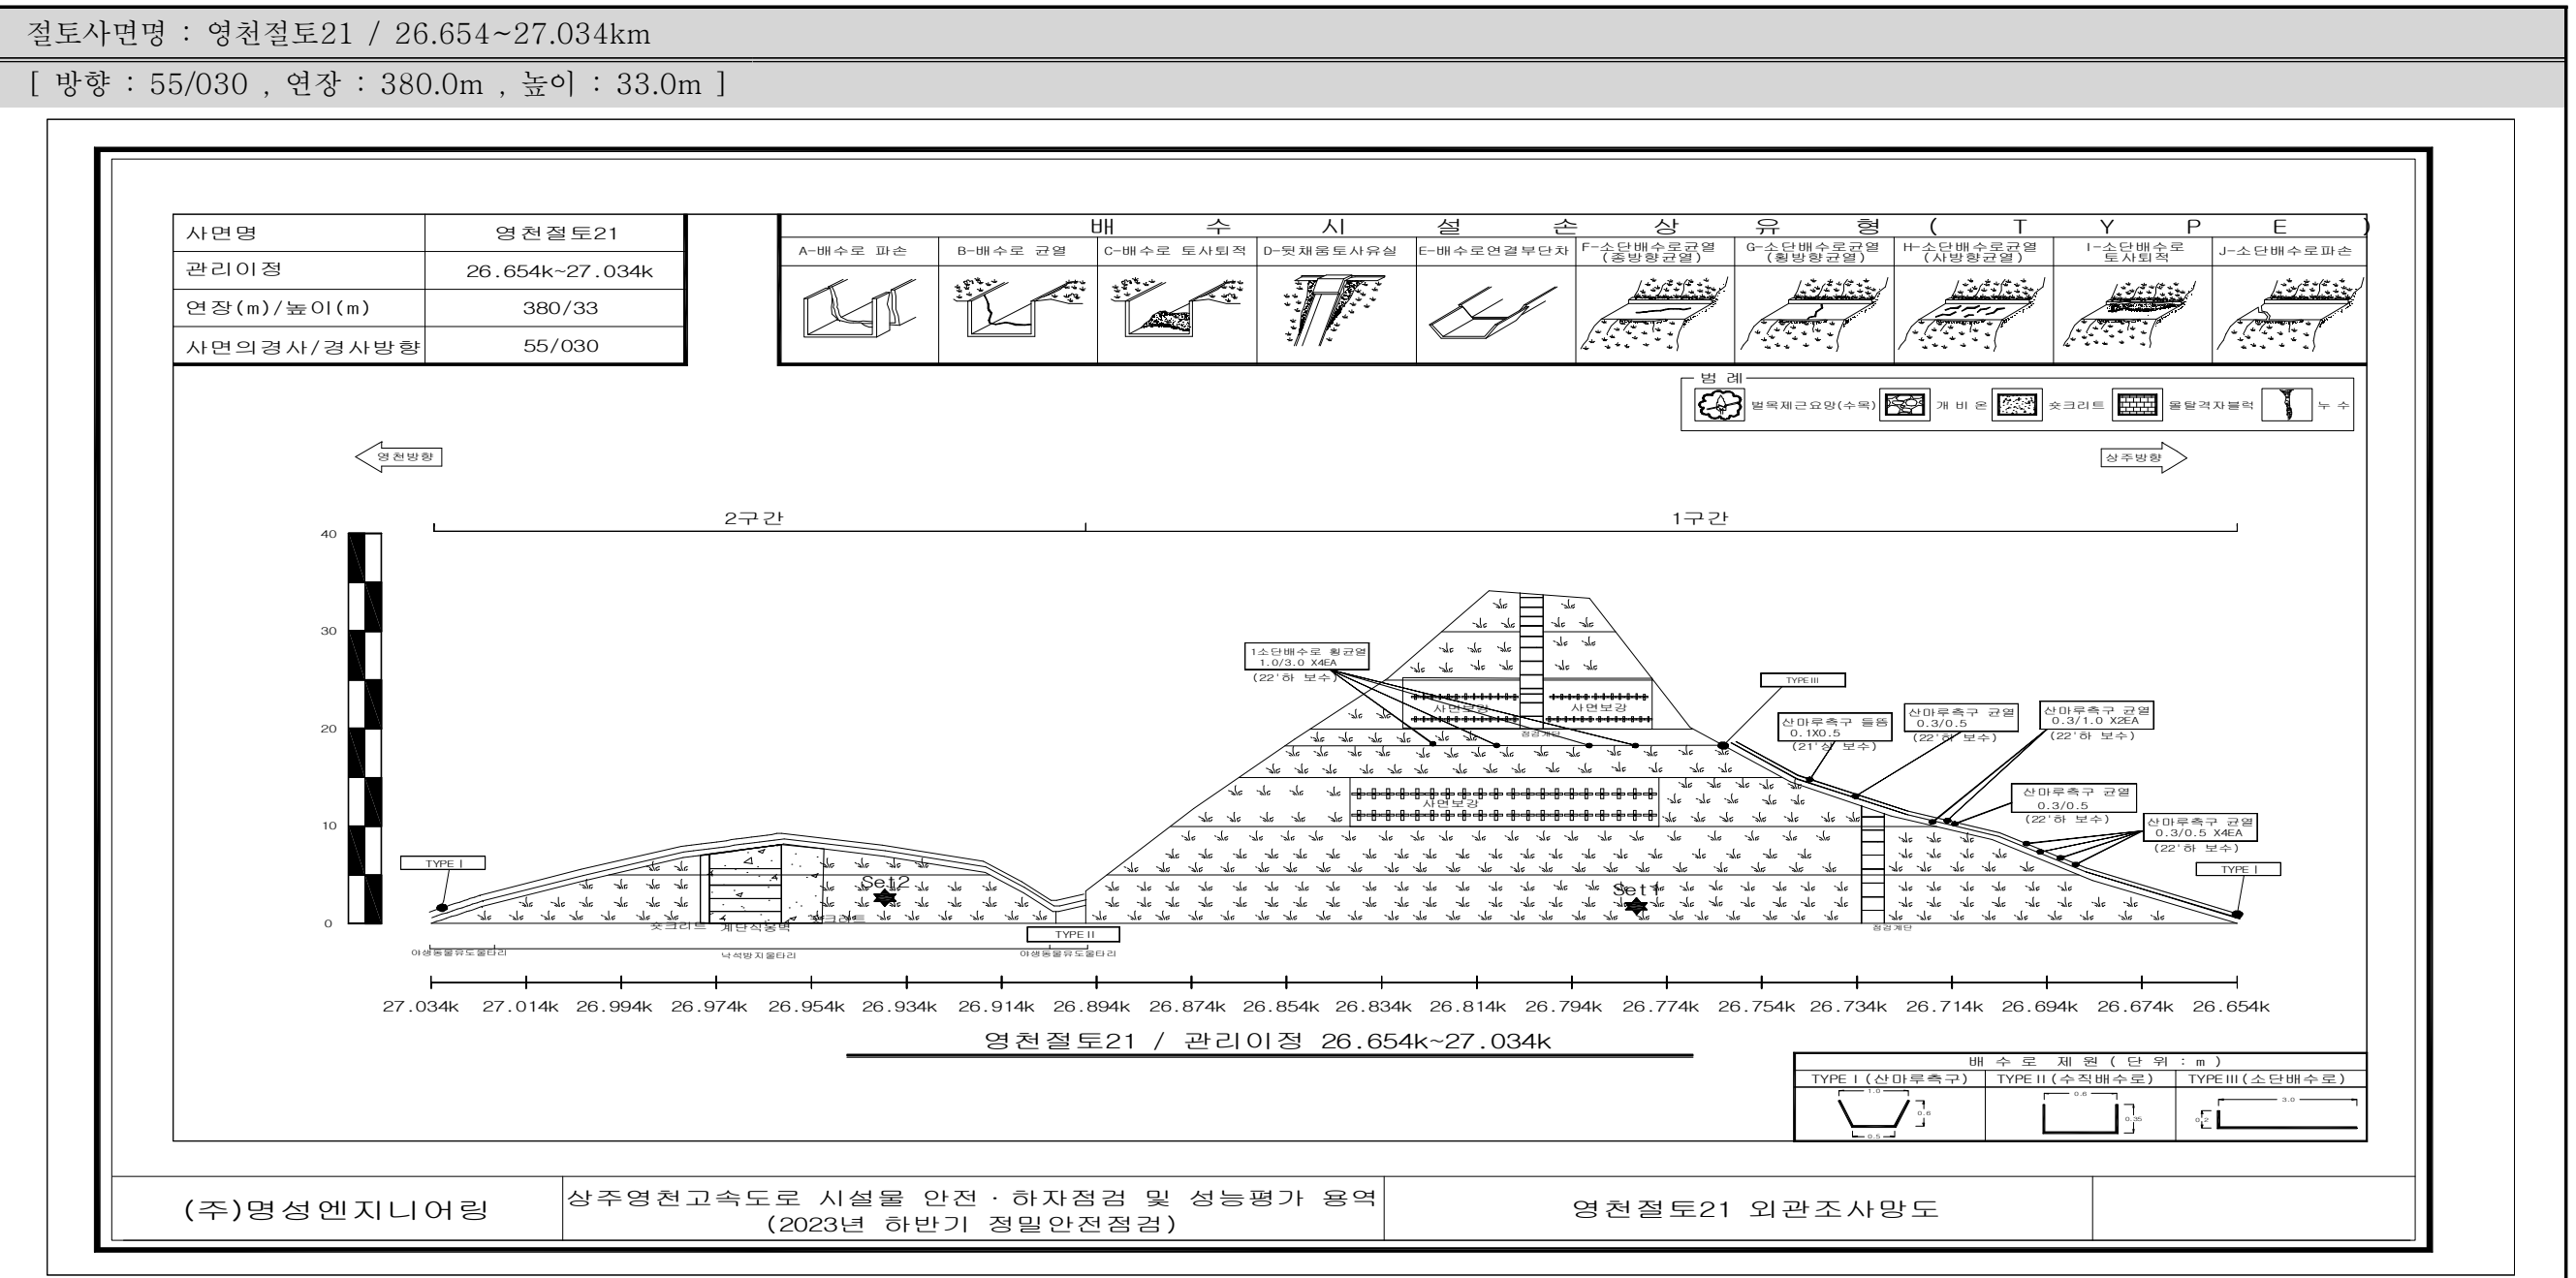
21.3.2 외관조사 결과 현황도(Face Map)

- 상부자연사면은 인장균열 및 이완암괴, 지반의 변형 등의 손상이 없는 양호한 상태로 확인되었다.
- 계곡부는 1개소가 있으며, 계곡부 주변상태는 표층유실 및 침식의 흔적이 없는 것으로 조사되었다.
