## **28. 영천절토28**

## 28. 영천절토28

영천절토28은 경상북도 구미시 장천면 오로리(상주영천고속도로 37.175~37.415km)에 위치한 사면으로서 총 연장 240.0m, 높이 41.0m로, 2017년 06월 준공된 절토사면이다.

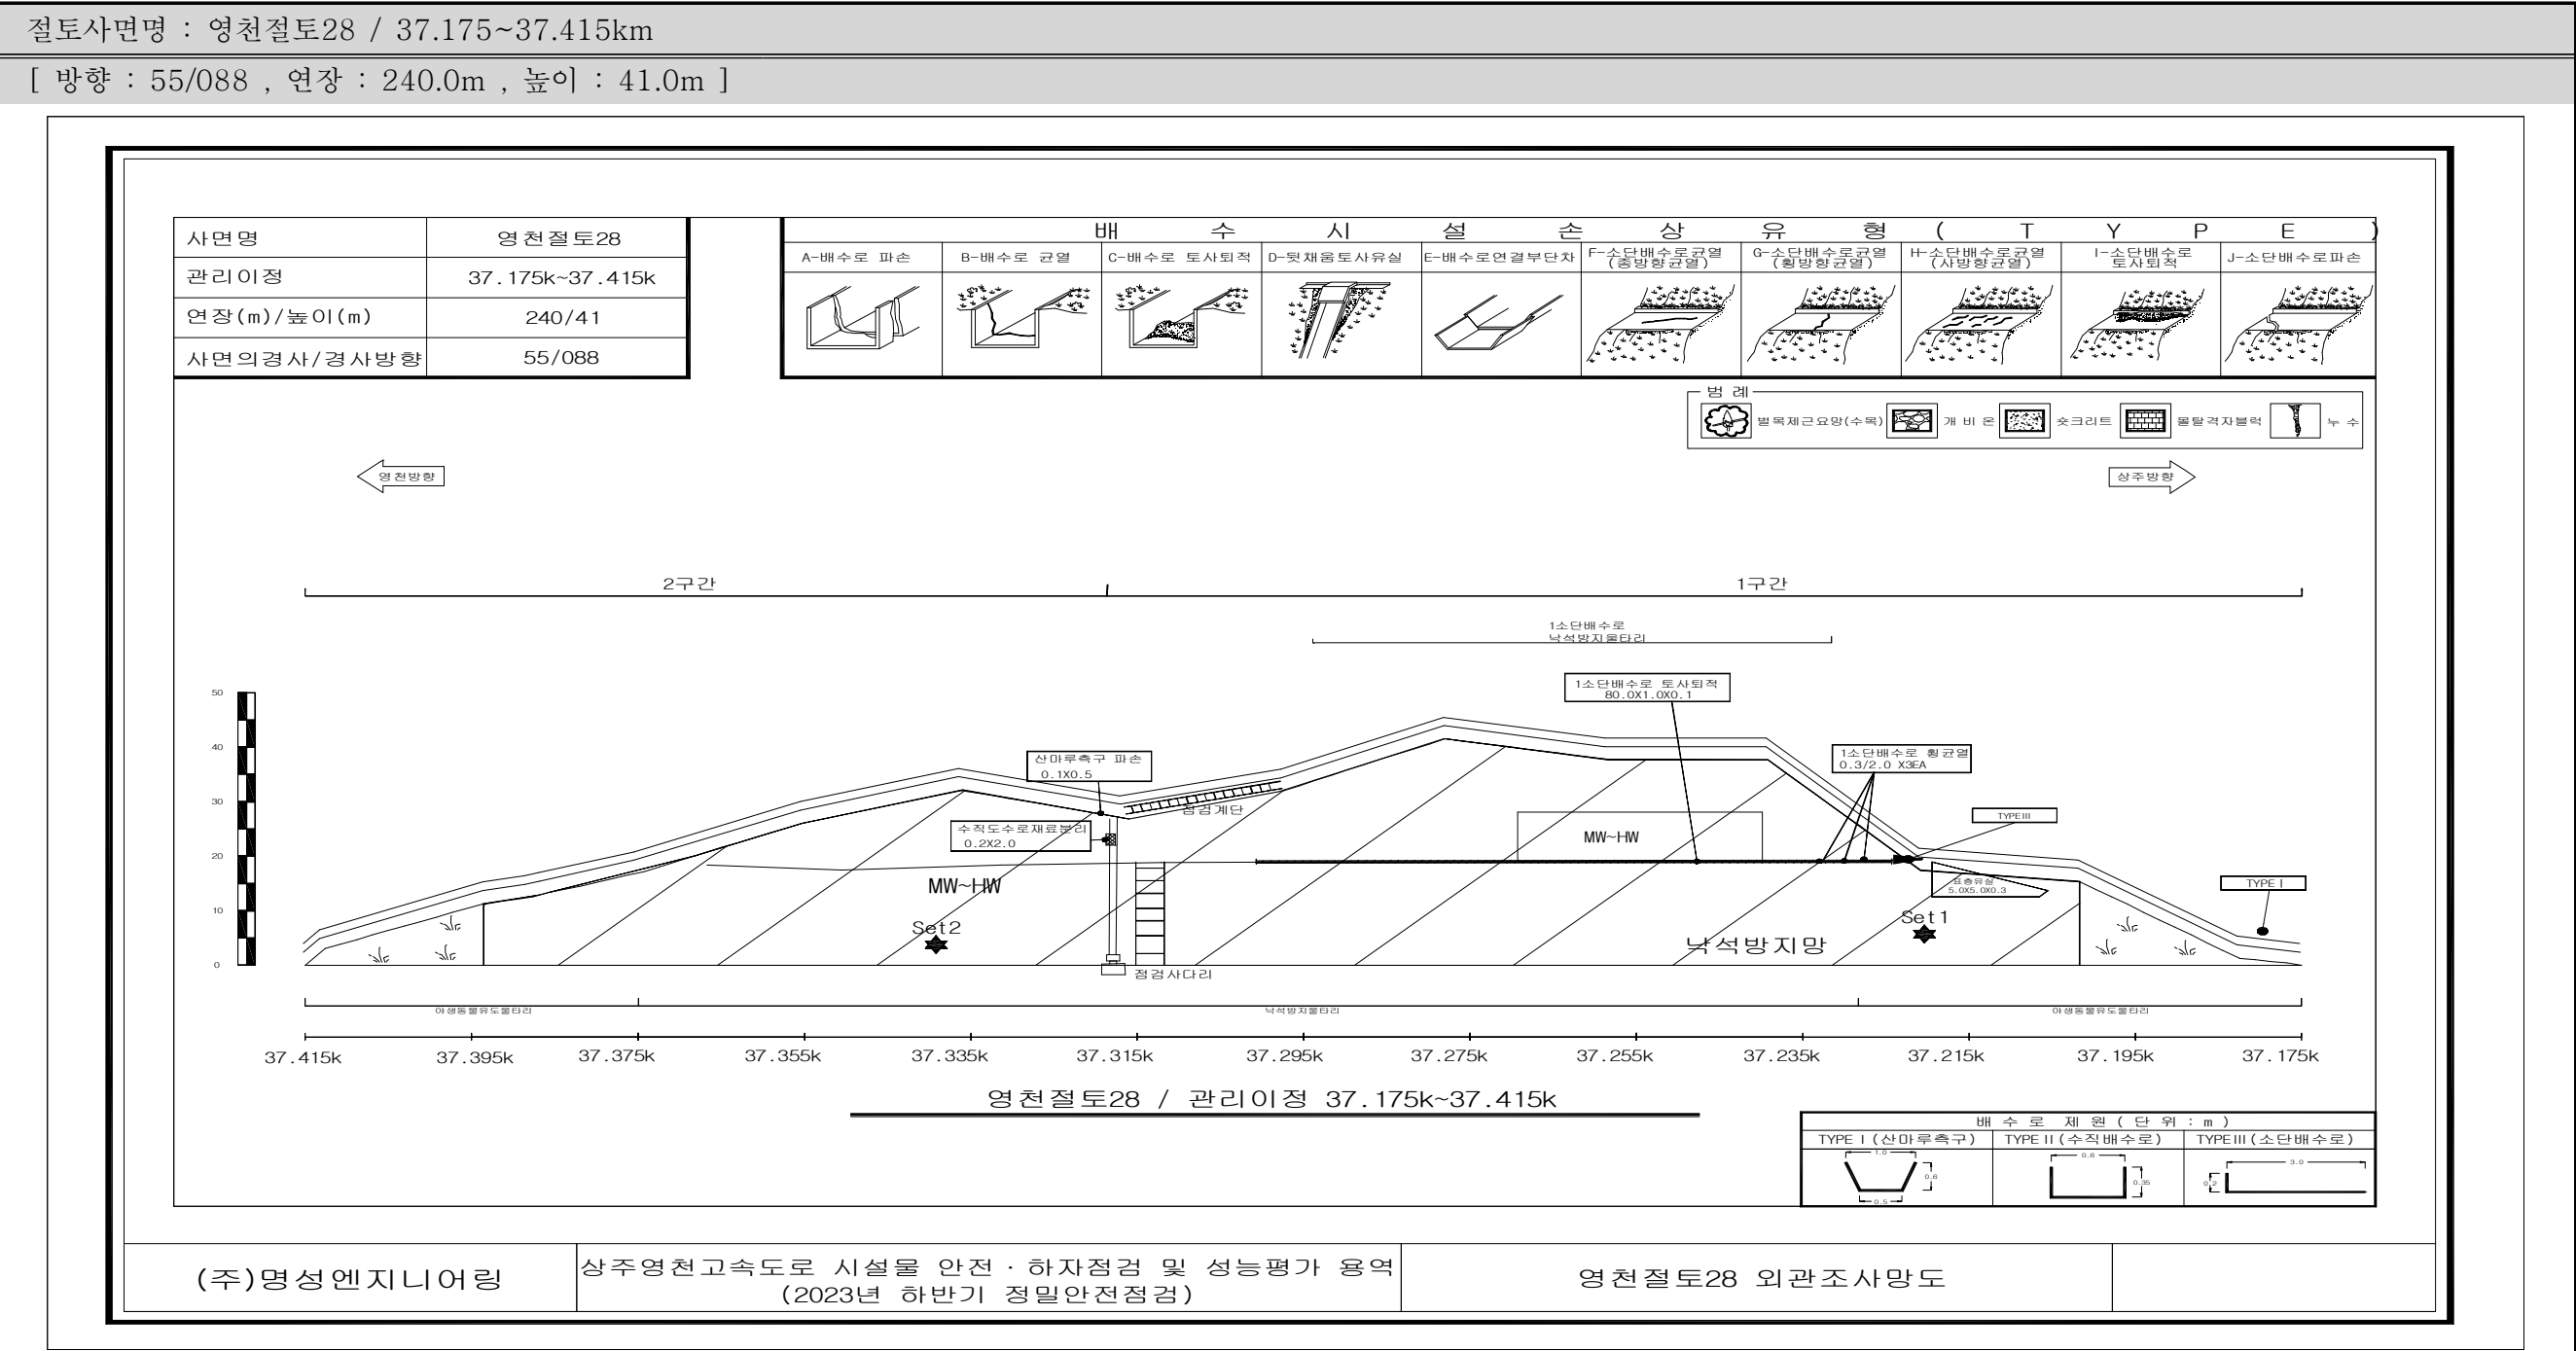
28.3.2 외관조사 결과 현황도(Face Map)

- 사면전반에 걸쳐 보호공이 시공되어 있으며, 양호한 상태로 확인되었다.
- 낙석방지망내 노출암반을 확인한 결과, 풍화등급은 보통풍화(MW)~심한풍화(HW) 정도로 판단된다.
- 점검결과, 37.215k 표층유실(5.0\*5.0\*0.3)이 조사되었고, 토층이 지표수에 의해 세굴의 형태로 나타난 표층유실이다. 상부에 인장균열 등의 손상은 없고, 표층유실의 증가는 미미한 상태이다. 상기 손상은 장마철 강우시 지표수에 의해 손상의 증가할 수 있으므로, 강우시 주의관찰이 요망되며, 낙석방지망 설치 및 상단 산마루측구가 설치되어 있으므로, 주의관찰 후 손상의 진전시 보호공조치를 실시하는 유지관리가 유리할 것으로 보인다.
- 사면 중·상단의 낙석방지망내 심한풍화는 현재 손상발생은 없으나, 지속적인 지표수유입 및 동결융해작용으로 충전물유실이 발생하여 이완암이 발생할 수 있으므로, 주기적인 점검을 통한 유지관리가 필요하다.

- 배수시설은 소단배수로 및 산마루측구, 수직도수로가 시공되어 있다.
- 소단배수로 37.235k 균열(0.3/2.0\*3ea), 37.245k 토사퇴적(80.0\*1.0\*0.1), 수직도수로 37.315k 재료분리(0.2\*2.0)이 조사되었다.
- 상기 발생한 손상은 시공당시 다짐미흡으로 압밀작용 부위를 따라 배수로 자중에 의해 발생된 것으로 판단되며, 손상부위로 지표수의 유입으로 인해 손상의 진전이 예상되므로 원활한 배수 및 유지관리를 위해 주입보수, 단면보수가 필요하다.
- 토사퇴적은 지표수에 의한 상단 사면 풍화구간의 충전물이 퇴적된 것으로 보이며, 원활한 배수기능을 위해 정비가 필요하고, 손상의 진전여부에 대한 주의관찰이 요구된다.

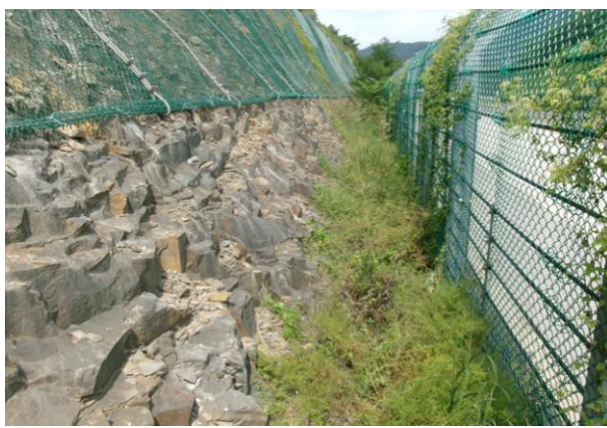
- 사면하부는 L형측구, 낙석방지울타리 등이 설치되어있으며, 구조물의 변형 및 파손 등의 손상이 없는 전반적으로 양호한 상태이다. 이격거리는 0.5~1.0m정도의 거리를 유지하고 있다.

| 현 황 | 중·상단 풍화(HW)구간 | 현 황 | 하단(이격부) 전경 |
| 원 인 | 풍화 | 원 인 | 상태양호 |

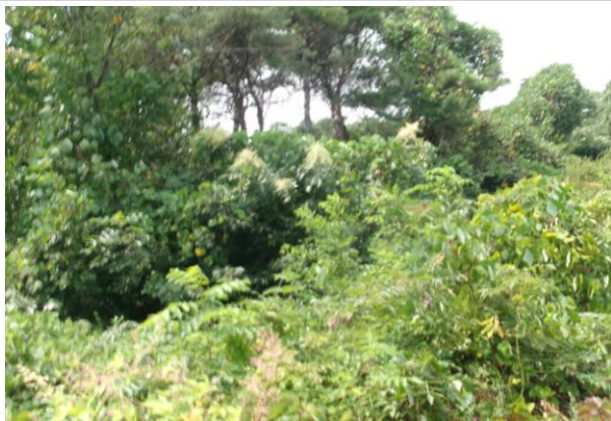
- 상부자연사면은 인장균열 및 이완암괴, 지반의 변형 등의 손상이 없는 양호한 상태로 확인되었다.
- 계곡부는 1개소가 있으며, 계곡부 주변상태는 표층유실 및 침식의 흔적이 없는 것으로 조사되었다.

| 현 황 | 상부자연사면 전경 | 현 황 | 하단(이격부) 전경 |
| 원 인 | 상태양호 | 원 인 | 상태양호 |
