## **34. 영천절토34**

### 34.1 시설물의 개요

영천절토34는 대구광역시 군위군 효령면 내리리(상주영천고속도로 R-A 1.890~2.150)에 위치한 사면으로서 총 연장 260.0m, 높이 36.0m로, 2017년 06월 준공된 절토사면이다.

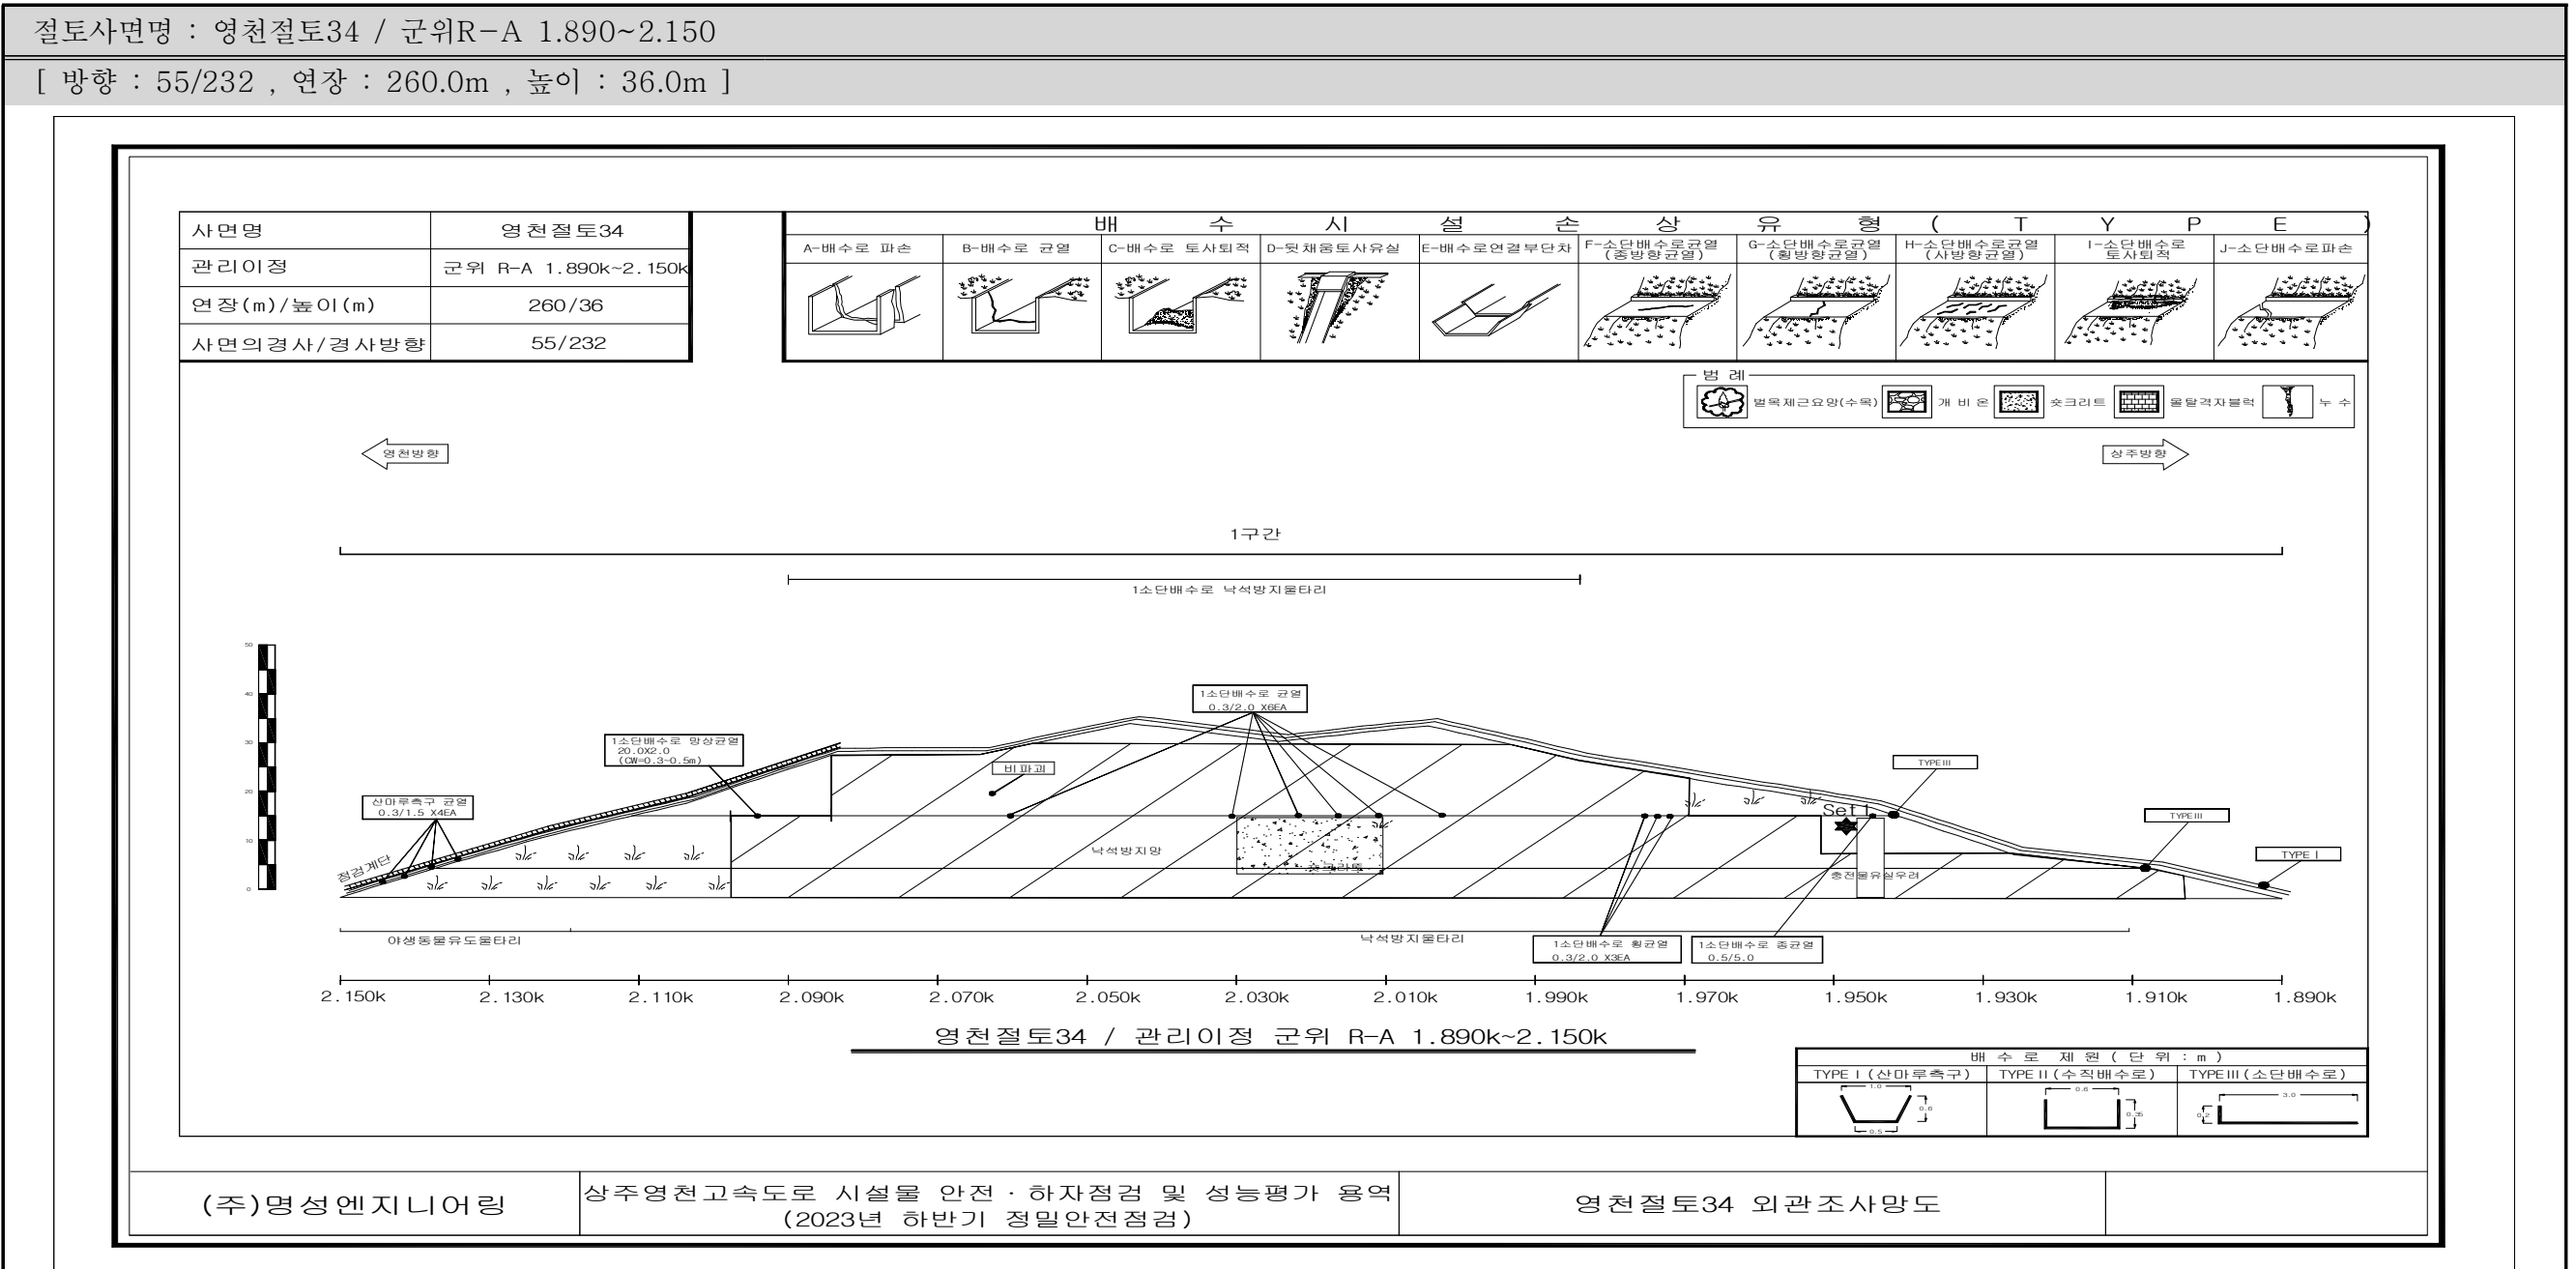
34.3.2 외관조사 결과 현황도(Face Map)

- 배수시설은 소단배수로 및 산마루측구가 시공되어 있다.
- 소단배수로에 1.950k 균열(0.5/5.0), 1.970k 균열(0.3/2.0\*3ea), 2.030k 균열(0.3/2.0\*6ea), 2.100k 망상균열(20.0\*2.0)이, 산마루측구에 2.140k 균열(0.3/1.5\*4ea)이 조사되었다.
- 금회 점검시 균열이 추가 조사되었으며, 기존손상 중 균열의 폭 및 길이증가는 없는 것으로 확인되었다.

- 상기 발생한 손상은 시공당시 다짐미흡으로 압밀작용 부위를 따라 배수로 자중에 의해 발생된 것으로 판단되며, 손상부위로 지표수의 유입으로 인해 손상의 진전이 예상되므로 원활한 배수 및 유지관리를 위해 주입보수가 필요하다.

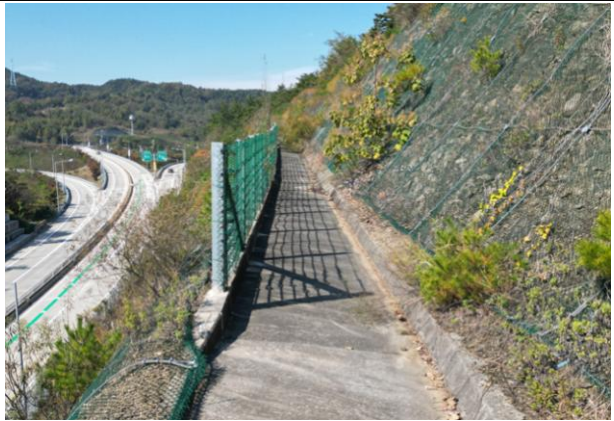
| 현 황 | 소단배수로 전경 | 현 황 | 하단(이격부) 전경 |
| 원 인 | 상태양호 | 원 인 | 상태양호 |
