## **35. 상주절토35**

### 35.1 시설물의 개요

상주절토35는 대구광역시 군위군 부계면 산화리(상주영천고속도로 51.000km부근 이설도로#2 STA. 0+160~0+420)에 위치한 사면으로서 총 연장 260.0m, 높이 37.0m로, 2017년 06월 준공된 절토사면이다.

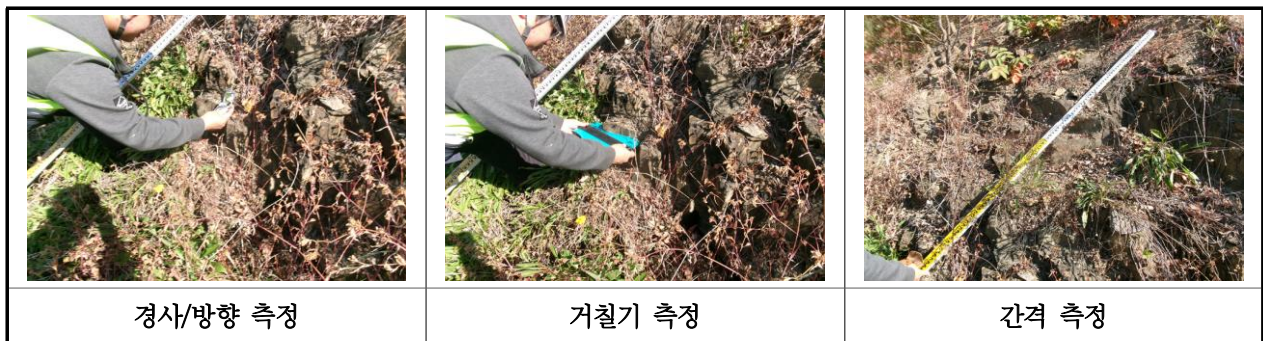
【사진 35.3.2】 불연속면 측정 현황

상태평가에서 실시한 사면분류 및 구간분할에 따라 구간을 분할하였고, 구간별 불연속면에 대해 조사를 실시하였다. 조사위치는 외관조사 결과현황도(Face Map)에 표시하여 지속적이고 연속적인 유지관리가 될 수 있게 하였다.
