## **36. 상주절토36**

상주절토36은 대구광역시 군위군 부계면 가호리(상주영천고속도로 53.068~53.448km)에 위치한 사면으로서 총 연장 380.0m, 높이 37.0m로, 2017년 06월 준공된 절토사면이다.

| (주)명성엔지니어링 | 상주영천고속도로 시설물 안전·하자점검 및 성능평가 용역<br>(2023년 하반기 정밀안전점검) | 상주절토36 외관조사망도 - 2 |

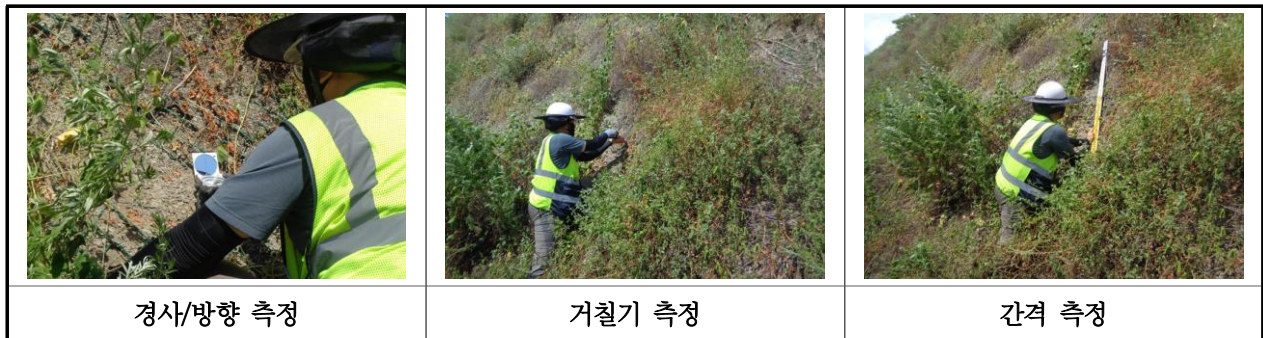
【사진 36.3.3】 불연속면 측정 현황

상태평가에서 실시한 사면분류 및 구간분할에 따라 구간을 분할하였고, 구간별 불연속면에 대해 조사를 실시하였다. 조사위치는 외관조사 결과현황도(Face Map)에 표시하여 지속적이고 연속적인 유지관리가 될 수 있게 하였다.
