## 39. 영천절토39

### 39.1 시설물의 개요

영천절토39는 대구광역시 군위군 부계면 창평리(상주영천고속도로 55.188~55.448km)에 위치한 사면으로서 총 연장 260.0m, 높이 39.0m로, 2017년 06월 준공된 절토사면이다.

2023년 정밀안전점검(금회)

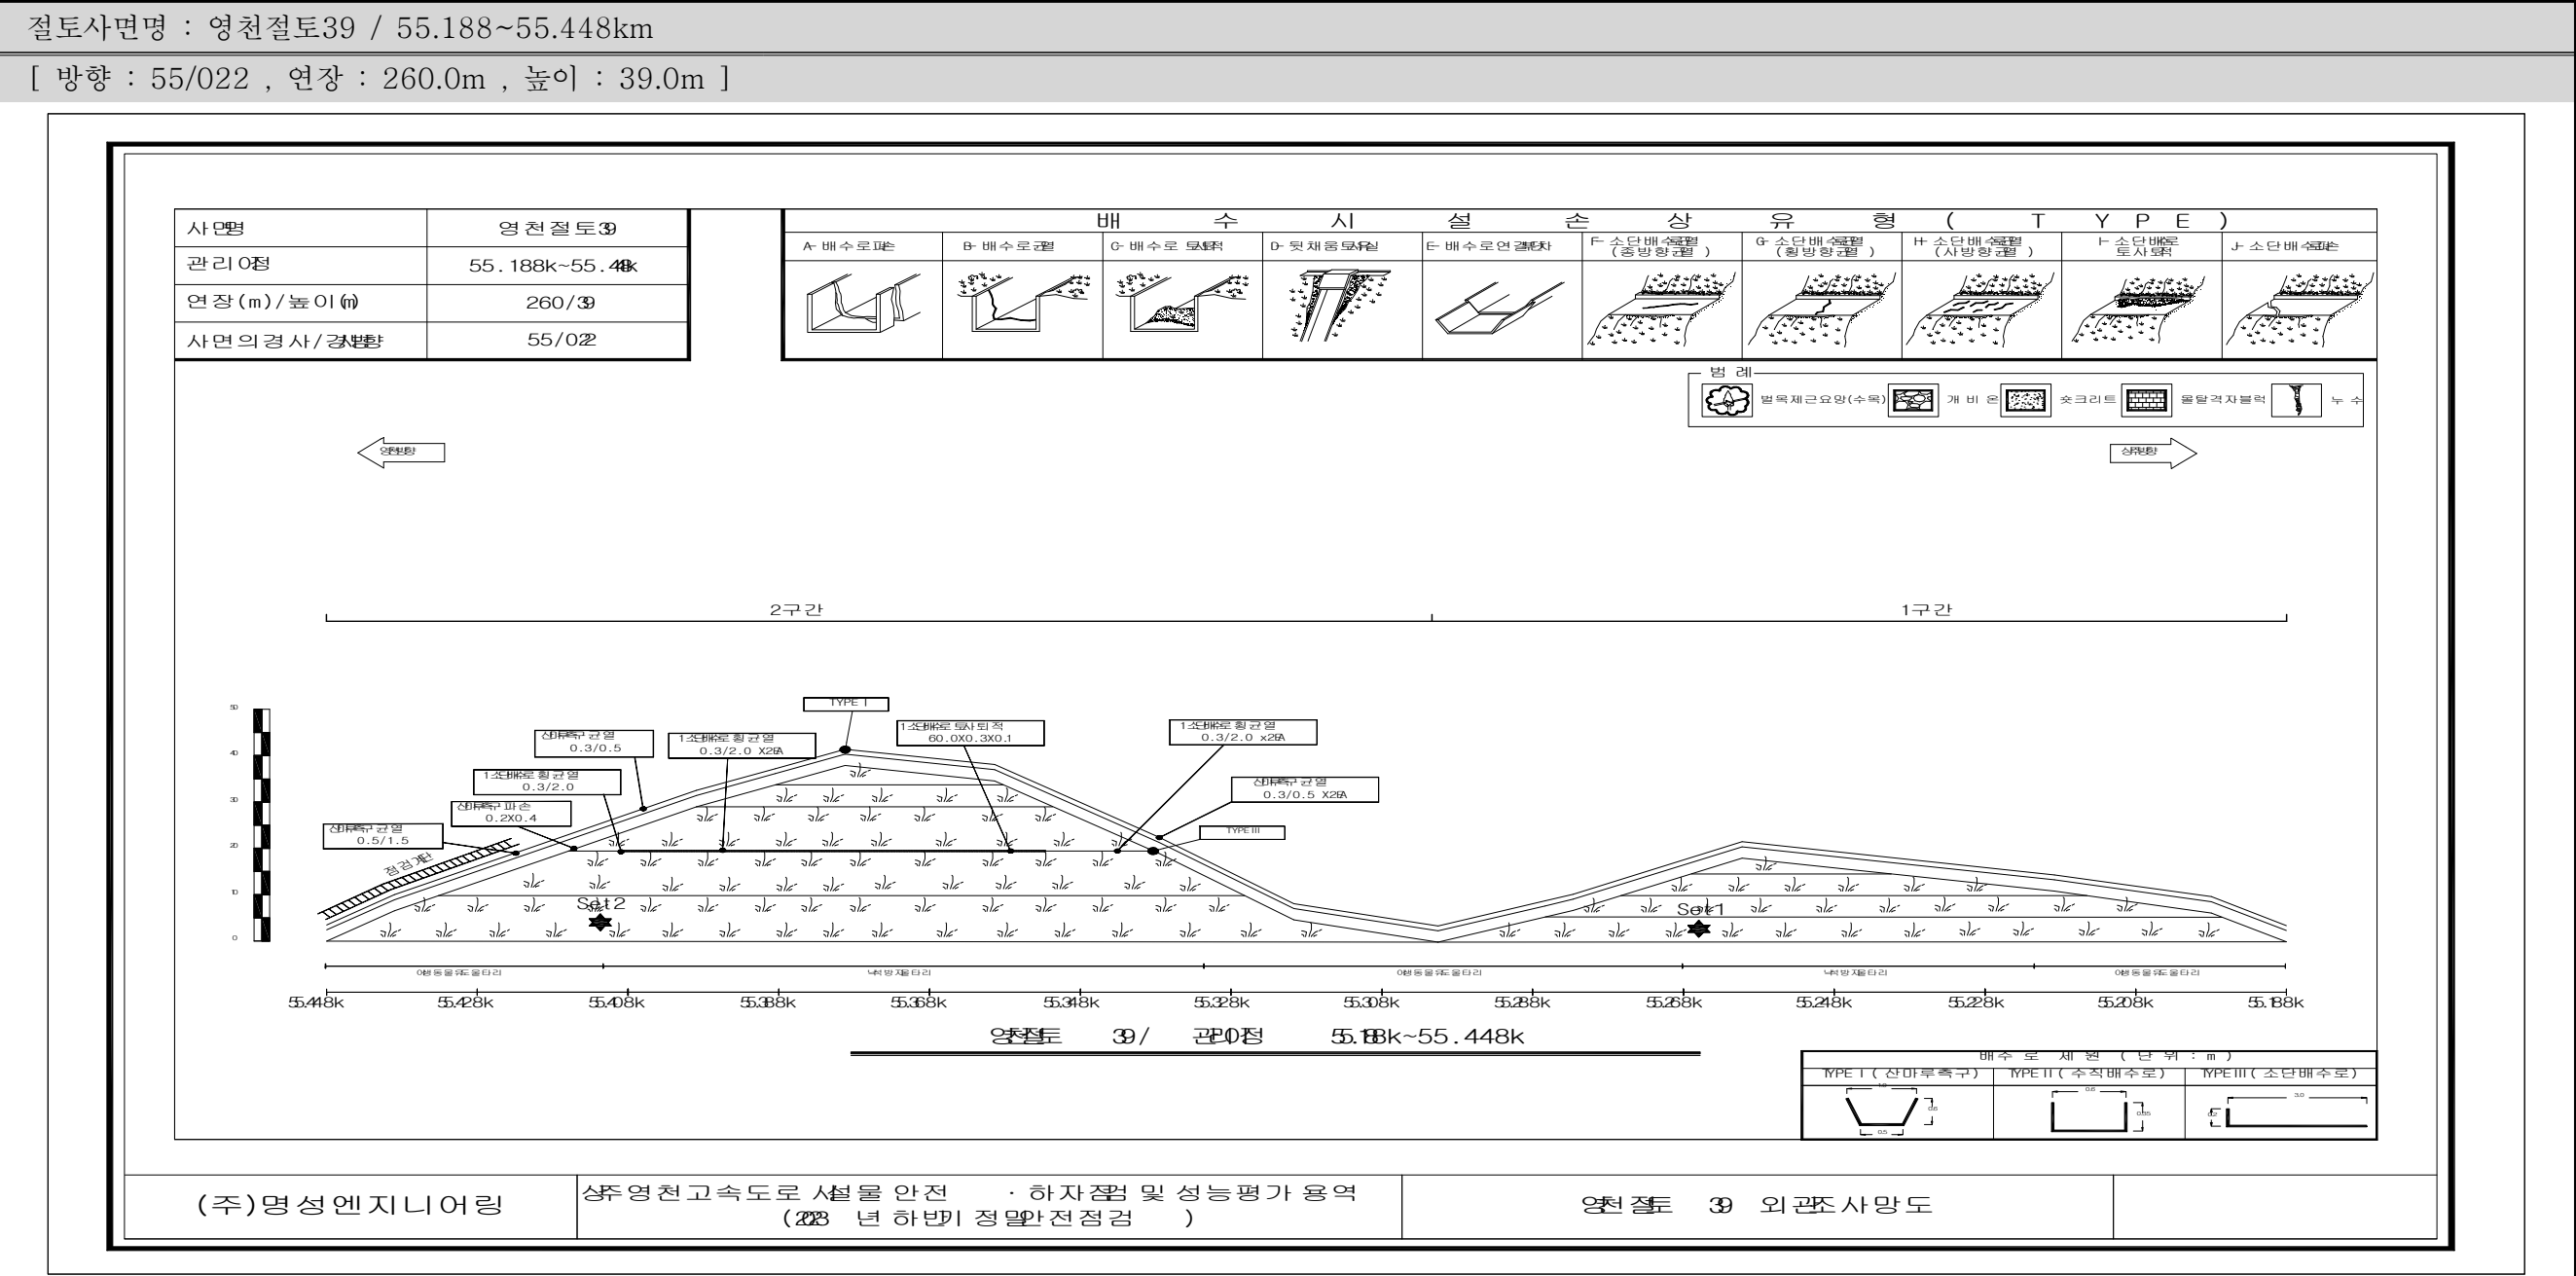
39.3.2 외관조사 결과 현황도(Face Map)

| 구 분 | 점검 결과 | 보수·보강 방안 |
|---|---|---|
| 결과요약 | 사면 전반에 걸쳐 식생공, 배수시설, 보호시설이 설치되어 있으며, 풍화등급은 약한풍화(SW) ~ 심한풍화(HW) 정도이다. 계곡부는 1개소가 확인되었고, 상부자연사면에 관목류가 서식하고 있는 상태이다. 사면부 식생상태가 양호인 상태로 조사되었고, 배수시설에 균열 및 토사퇴적이 확인되었다. 원활한 배수기능 확보를 위해 토사퇴적은 정비가 필요한 상태이다. 사면보호/보강시설은 기능발휘에 큰 문제가 없는 양호한 상태로 조사되었다. | |

| 구 분 | 점검 결과 | 보수·보강 방안 |
|---|---|---|
| 배수시설 | 소단배수로 균열<br>소단배수로 토사퇴적<br>산마루측구 균열 | 주입보수<br>정비<br>주입보수 |
