## **44. 상주절토44**

### 44.1 시설물의 개요

상주절토44는 경상북도 영천시 신녕면 화성리(상주영천고속도로 66.378~66.678km)에 위치한 사면으로서 총 연장 300.0m, 높이 35.0m로, 2017년 06월 준공된 절토사면이다.

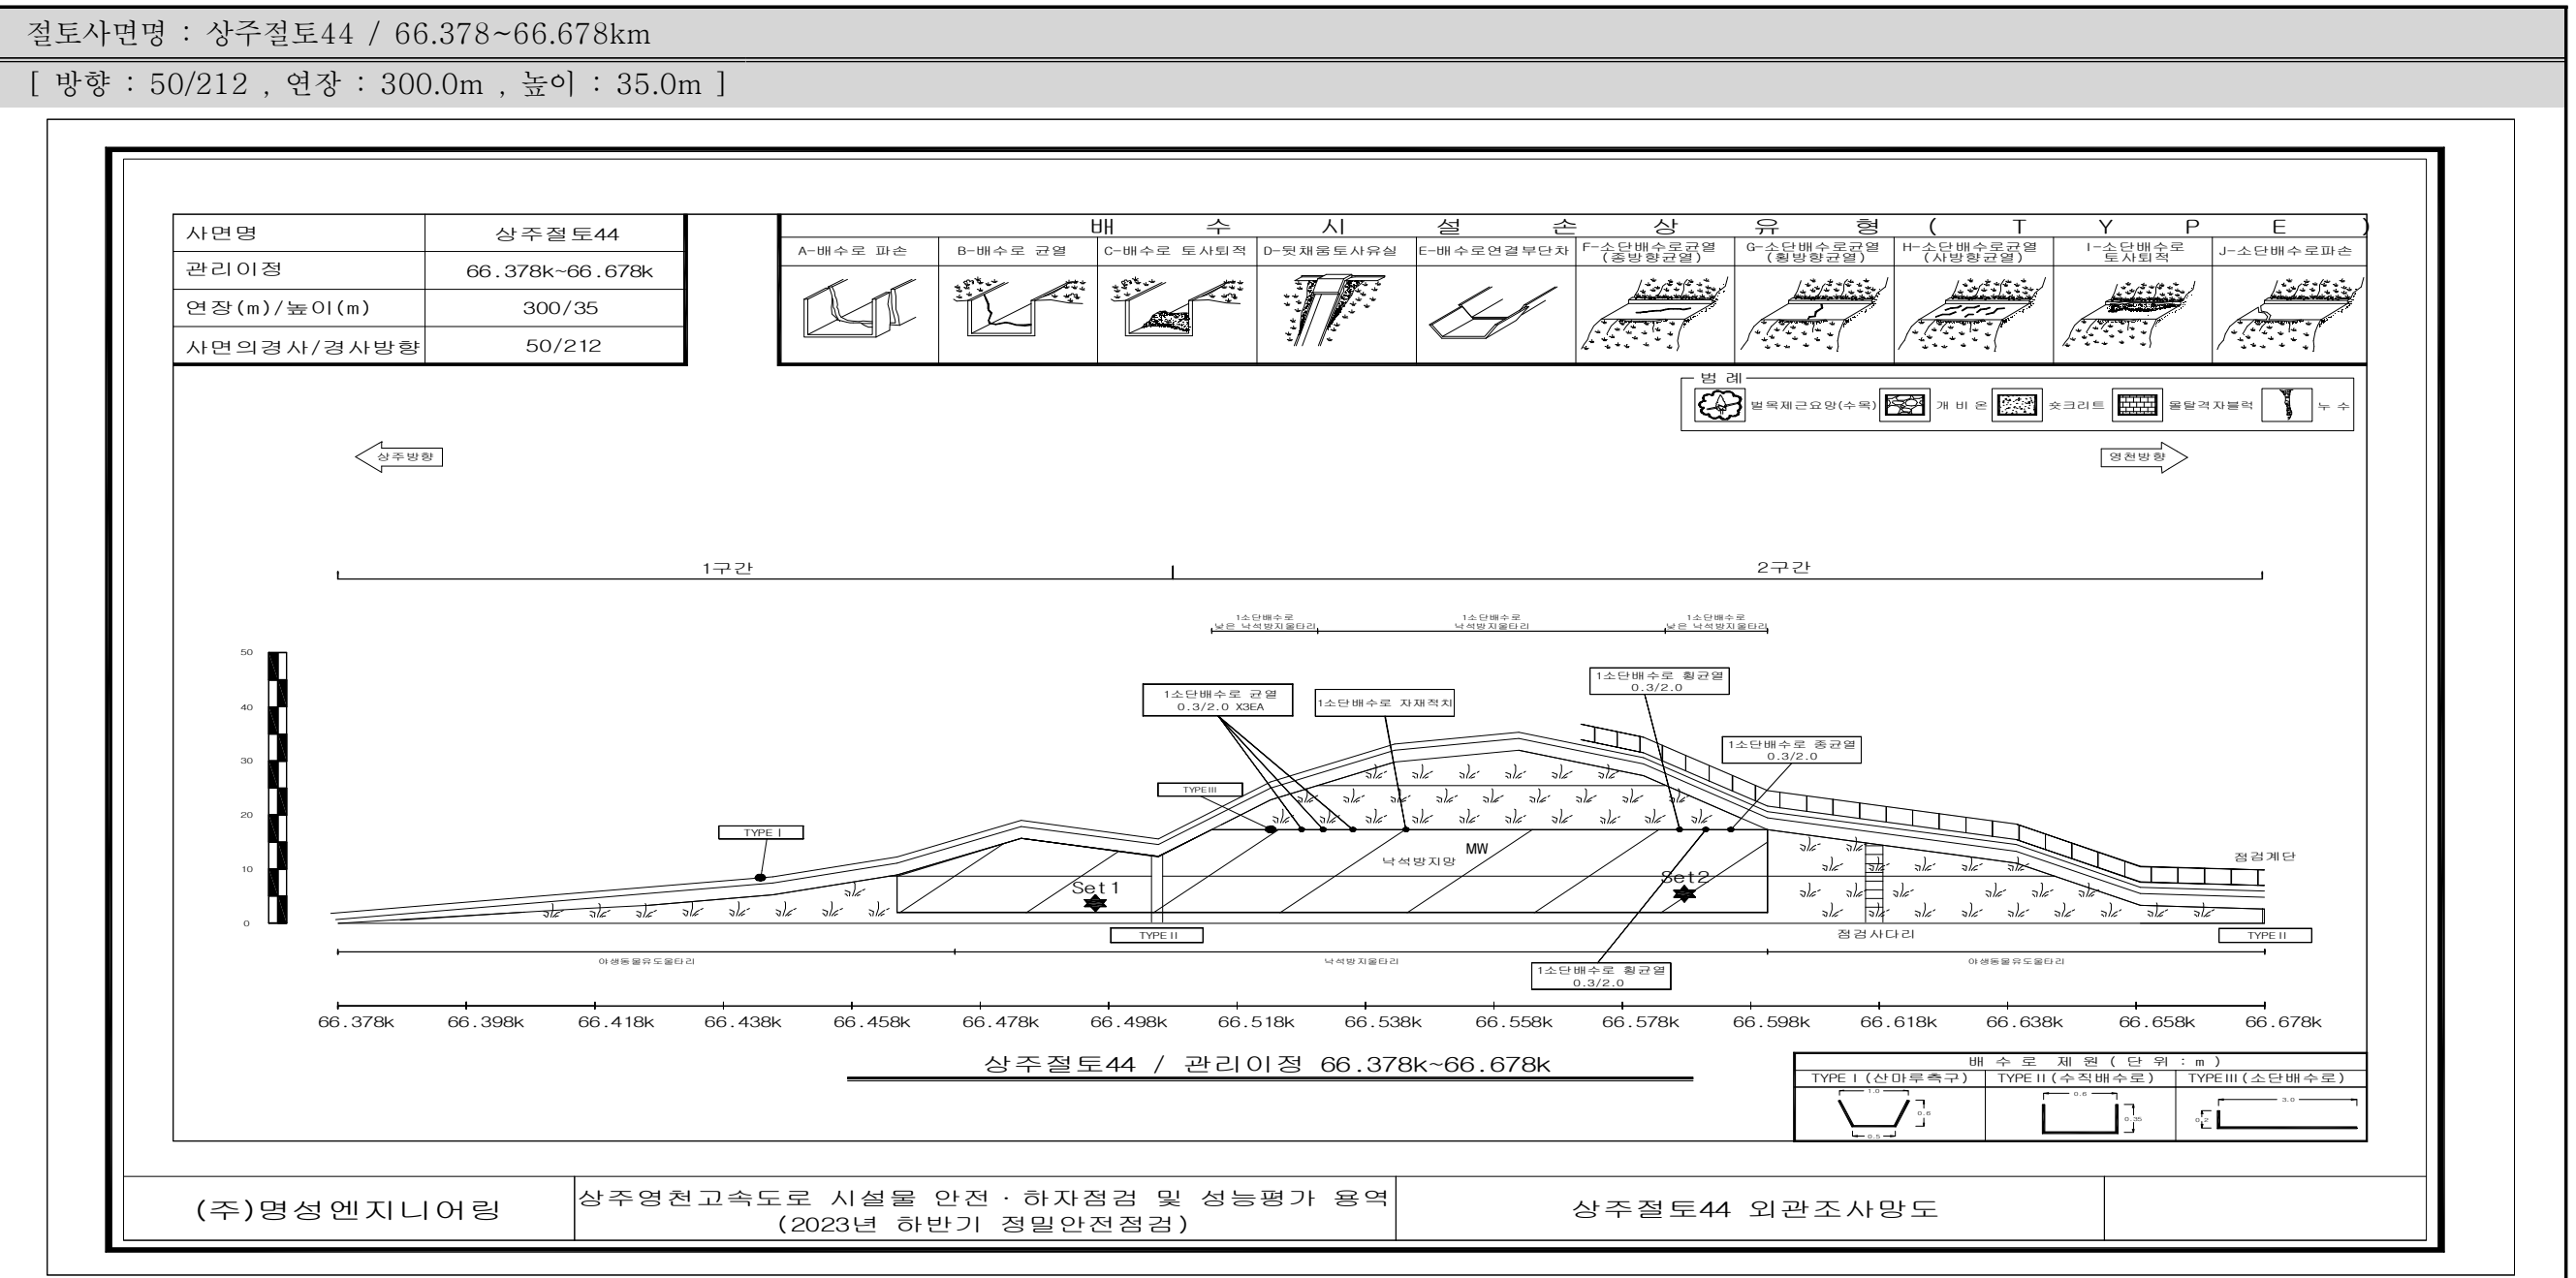
44.3.2 외관조사 결과 현황도(Face Map)

| | 소단배수로 | 66.518~66.598k | 균열 |

- 상부자연사면은 인장균열 및 이완암괴, 지반의 변형 등의 손상이 없는 양호한 상태로 확인되었다.
- 계곡부는 1개소가 있으며, 계곡부 주변상태는 표층유실 및 침식의 흔적이 없는 것으로 조사되었다.

- 사면전반에 걸쳐 보호공, 식생공이 시공되어 있으며, 식생활착은 양호한 상태로 확인되었다.
- 노출암을 확인한 결과, 풍화등급은 보통풍화(MW) 정도로 판단된다. 점검결과, 특이손상이 없는 양호한 상태로 조사되었다.

- 사면하부는 L형측구, 낙석방지울타리 등이 설치되어있으며, 구조물의 변형 및 파손 등의 손상이 없는 전반적으로 양호한 상태이다. 이격거리는 0.5~1.0m 정도의 거리를 유지하고 있다.
