# 49. 상주절토49

상주절토49는 경상북도 영천시 화산면 화산리(상주영천고속도로 71.058~71.198km)에 위치한 사면으로서 총 연장 140.0m, 높이 32.0m로, 2017년 06월 준공된 절토사면이다.

## 49.2.3 전차 정밀안전점검 실시결과(2021년 12월, ㈜명성엔지니어링)

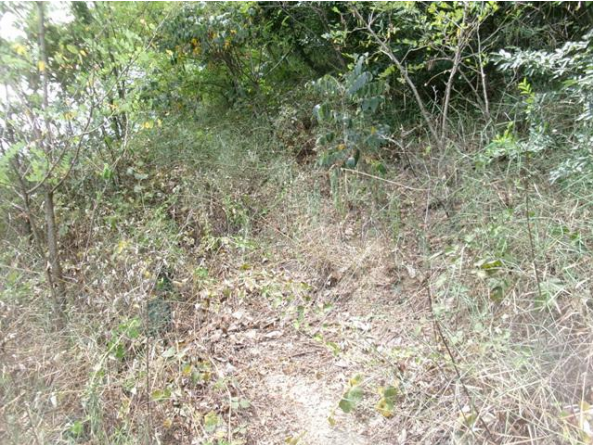
| 상부자연사면 전경 | 2단 사면 전경 |

- 상부자연사면은 인장균열 및 이완암괴, 지반의 변형 등의 손상이 없는 양호한 상태로 확인되었다.

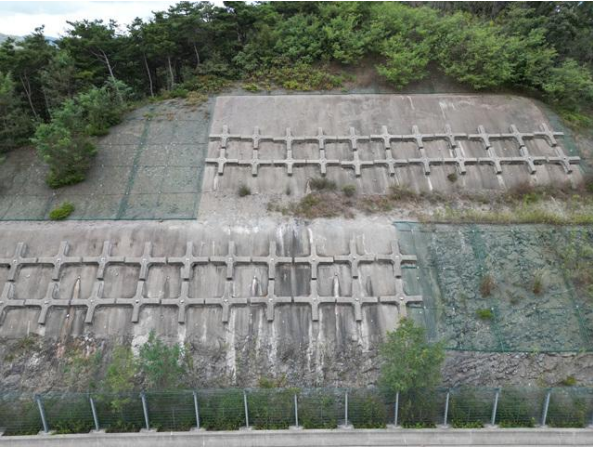
| -shotcrete, 격자블럭 전경 | 점검계단 전경 |

- 부대시설로는 낙석방지울타리(71.078~71.168k), 야생동물유도울타리(71.058~71.078k, 71.168~71.198k), 점검계단(71.158~71.198k), 슛크리트+격자블럭(71.088~71.178k)이 설치되어 있으며, 손상이 없는 양호한 상태로 조사되었다.
- 슛크리트+격자블럭은 전반적으로 양호한 상태로, 격자블럭의 앵커부도 파손, 이완흔적 등이 없는 것으로 조사되었다. 격자블럭은 외관조사망도에 위치를 표기하였다.
- 점검계단은 주변식생으로 인한 유지관리의 불편함을 초래할 수 있으므로, 주기적인 정비를 실시하는 관리가 필요하다.

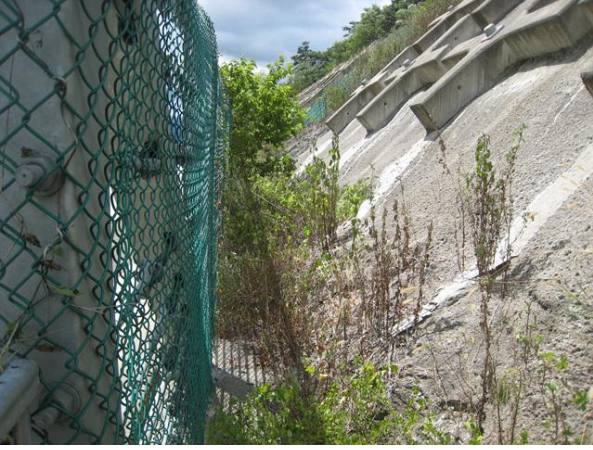
| 하단(이격부) 전경 | 도로부, 낙석방지울타리 전경 |

- 사면하부는 L형측구, 낙석방지울타리 등이 설치되어있으며, 구조물의 변형 및 파손 등의 손상이 없는 전반적으로 양호한 상태이다. 이격거리는 0.5~1.0m정도의 거리를 유지하고 있다.
